简阳市国道G318线“2021·8·22”较大道路交通事故调查报告

2021年8月22日16时40分许，简阳市国道G318线2409KM+400M路段处，发生1起重型栏板货车与小型专用客车相撞的道路交通事故，事故导致小型专用客车内3人当场死亡、1人受伤、车辆报废，直接经济损失300万余元。

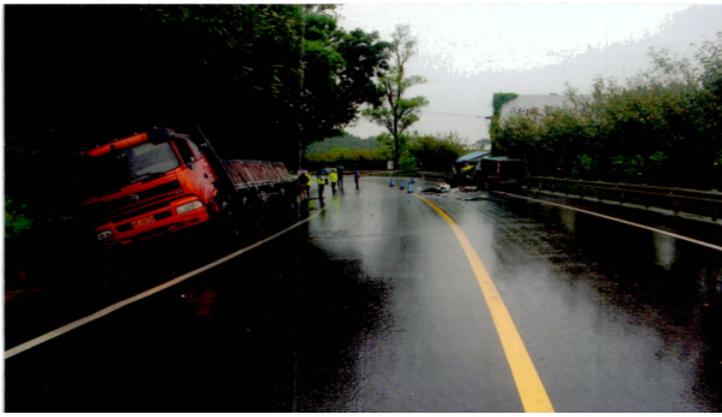
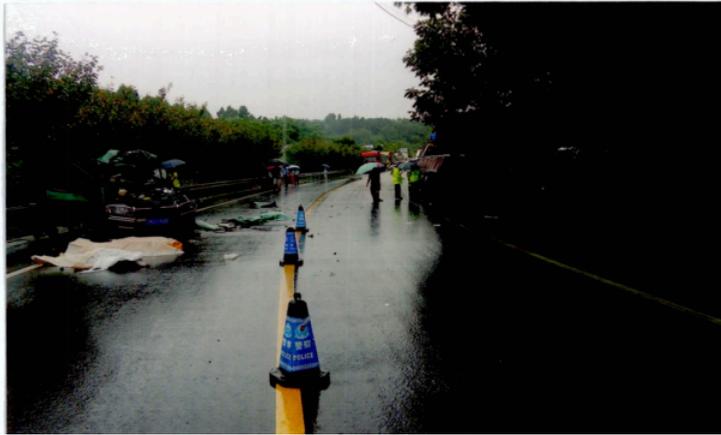
事故现场照片

事故货车右侧三轴轮胎均滑入道路右侧水沟，车头朝向简阳

市施家镇方向，货箱左侧后部及左后轮处可见绿色车漆痕迹和轻微变形，后防护装置因撞击掉落。在道路碰撞位置附近中心实线处至道路右侧路肩与排水沟处，发现有轮胎拖印，拖印从道路中心实线延续至排水沟车辆最终停止处。事故客车停于对向车道内，车头至后门发生塑性变形，车顶断裂并塑性压缩至车辆尾部。车辆右后轮毂变形，轮胎爆裂，在车辆停止的边缘实线处有一处挫划痕迹，为车辆右后轮毂与地面挫划造成，现场路面未见事故客车制动和侧滑印痕。
