简阳平安运业有限责任公司"2020·11·01"一般 道路交通安全生产责任事故调查报告

2020年11月1日05时42分左右,简阳平安运业有限责任公司下属的川AT6686大型普通客车由简阳市东溪街道方向沿金简线往三星镇方向行驶至金简线:31km+350m 路段时发生一起车辆伤害事故,造成一人死亡。事故造成直接经济损失共计382572.5元。

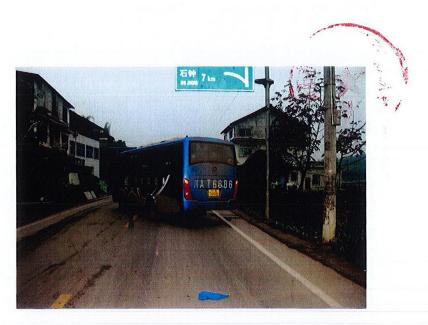
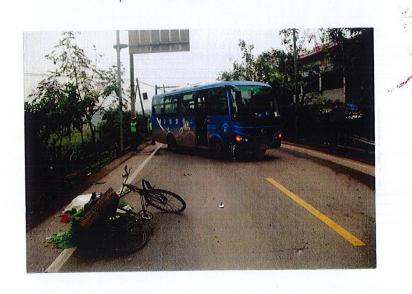
事故地点位于简阳市金简线 31KM+350M 路段,现场如下图:

2020年11月2日,简阳市公安局交通警察大队委托四川正刚机动车司法鉴定所,对川 AT6686号大型普通客车车速作技术鉴定,意见为川 AT6686号大型普通客车事故时的行驶速度约为53KM/H,通过视频监控卡口(事故前)的行驶速度为60KM/H;对川 AT6686号大型普通客车相关安全技术性能进行鉴定,意见为未发现川 AT6686号大型普通客车转向系、制动系、灯光装置所检项目性能事故前存在安全隐患;对川 AT6686号大型普通客车及死者的无号牌二轮自行车车体痕迹进行鉴定、对两车事故形态进行重建分析,意见为川 AT6686号大型普通客车右前保险杠与无号牌二轮自行车尾部具备承痕体与造痕体关系,无号牌自行车的后轮嵌入川 AT6686号大型普通客车保险杠蒙皮"V"字型凹凸变形处,推移一段距离后川 AT6686号大型普通客车左转向避让将其抛出可成立。
