# 粤海街道捌跃餐厅装修工程“4.25”一般触电事故调查报告

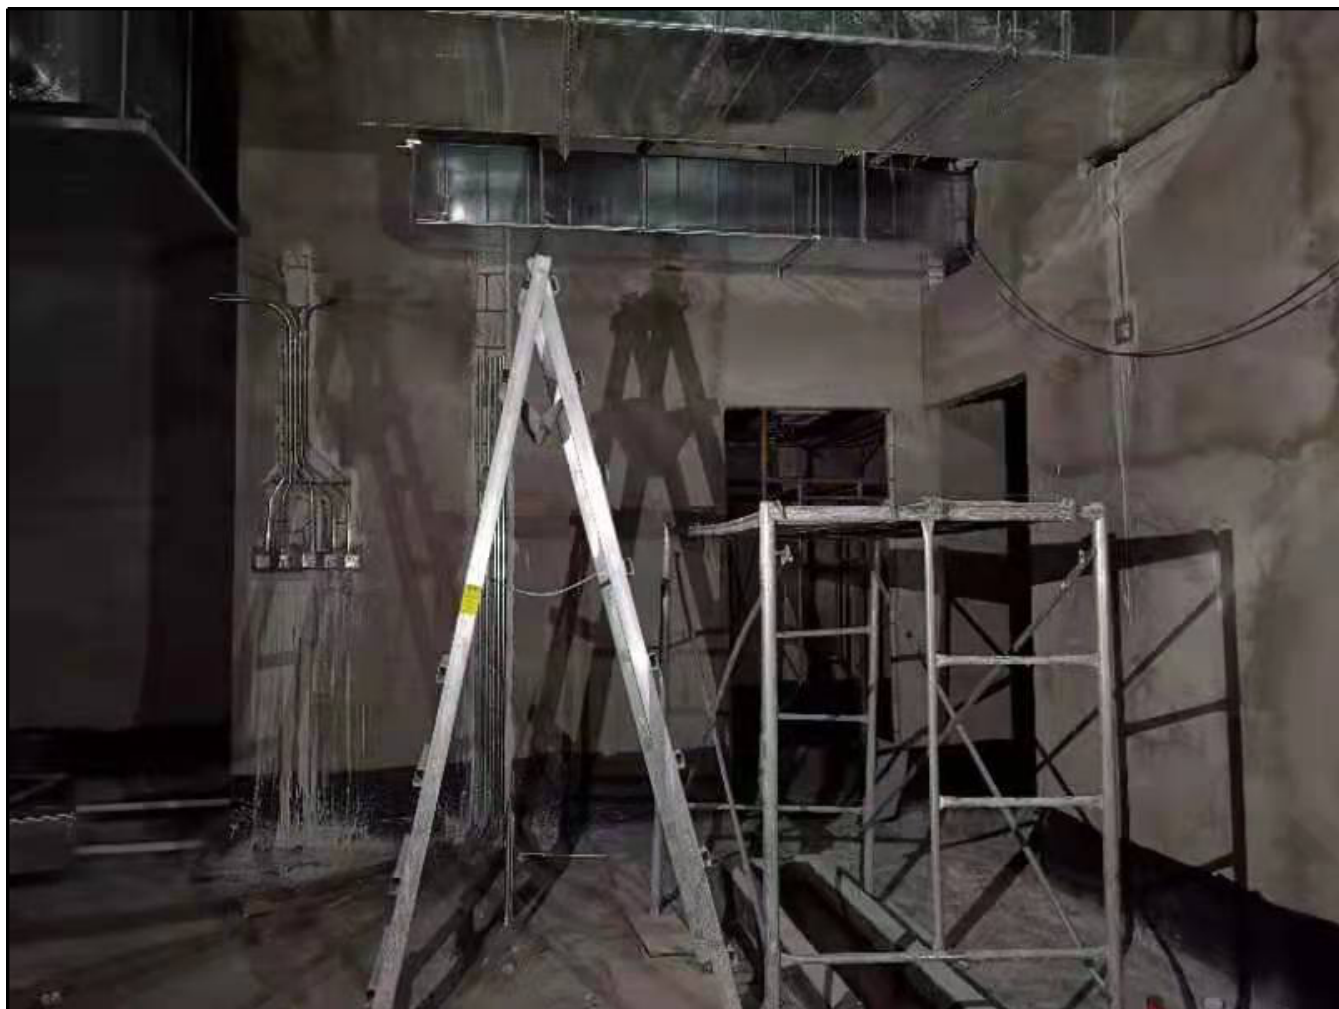
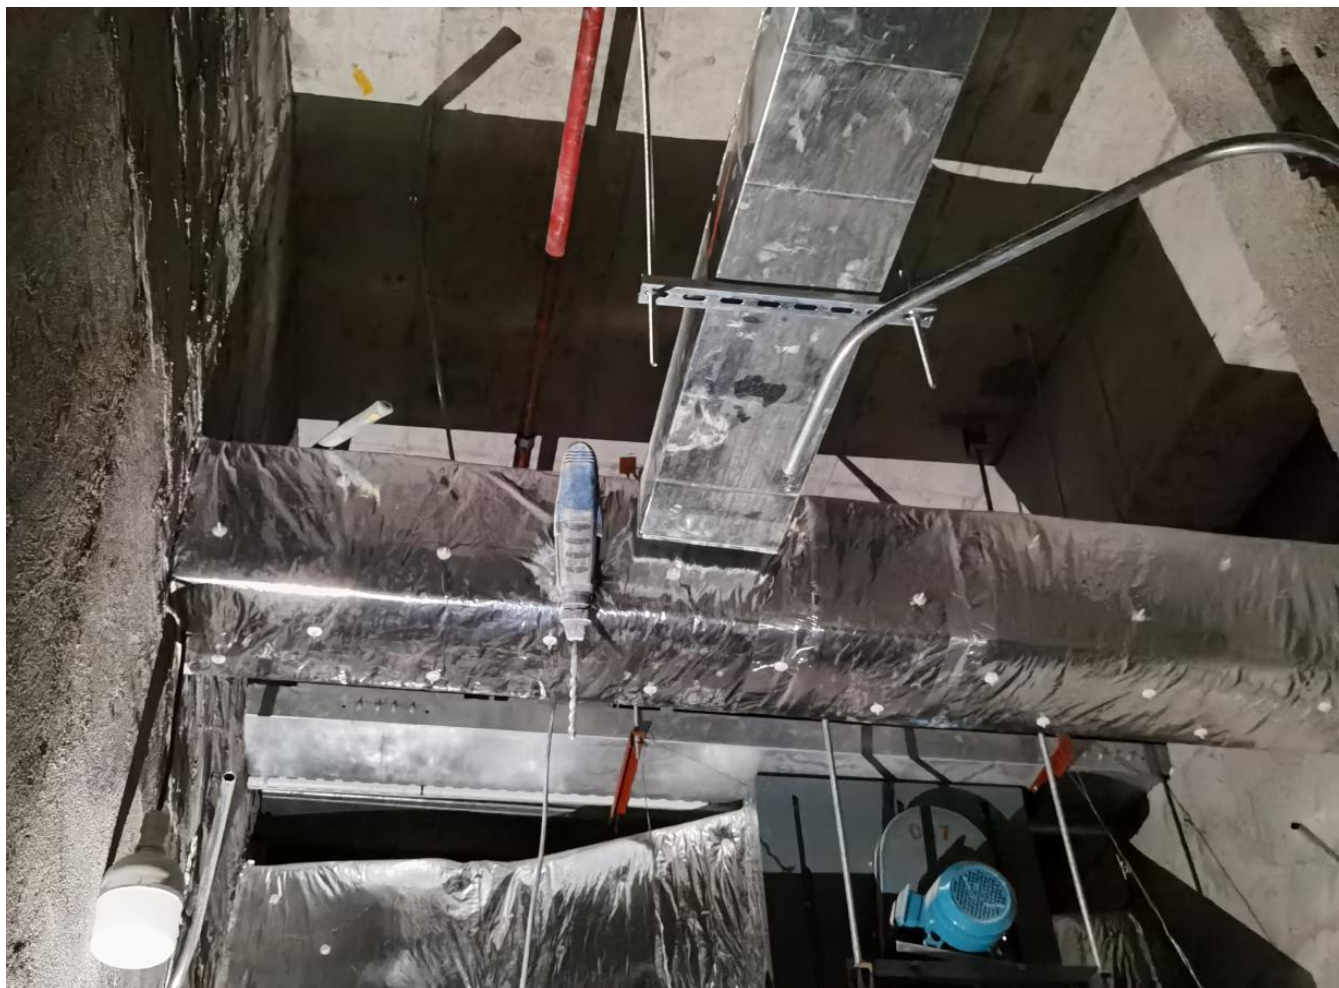
图1：现场照片

1.事故现场是餐厅厨房粗加工间，放有2.6米人字铝梯和1.5米高的门式脚手架；铝梯上面有未接电源电机及部分已安装好的风管、线槽、消防水管、吊顶金属拉杆等；手持电钻挂在风管上面；风管上沿距离地面高度约3.71米，距离天花板约1.28米。（图1、图2）

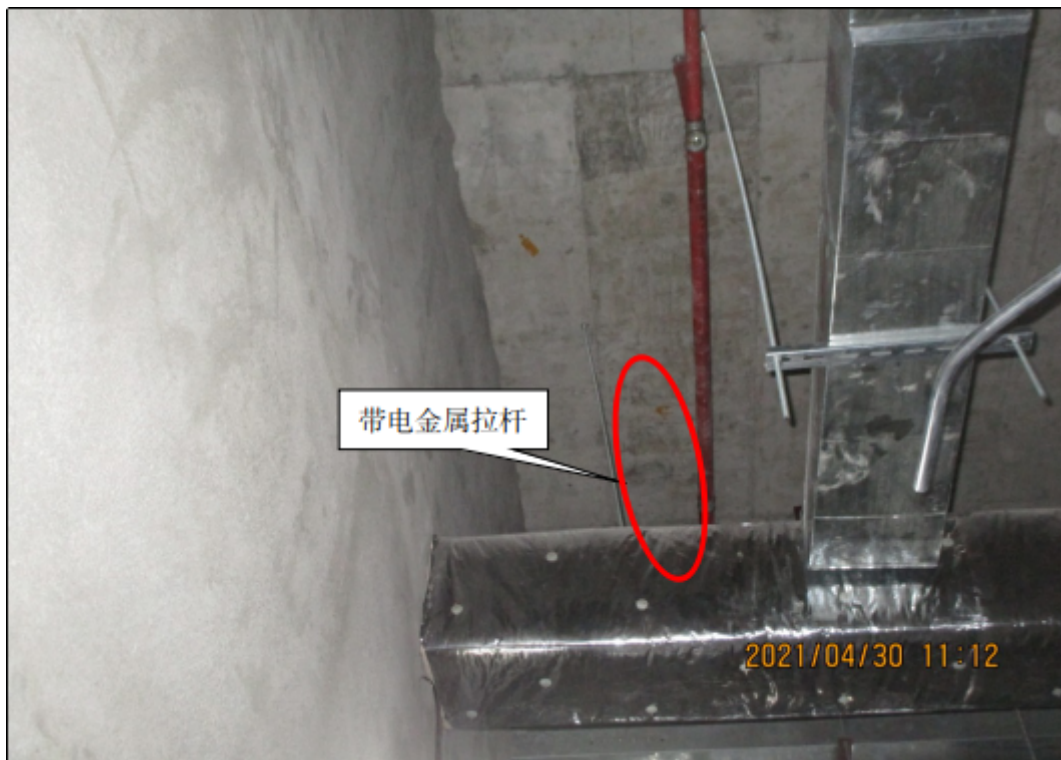
图3：带电金属拉杆照片

2.入门左上侧天花板有一条明显弯曲金属吊顶拉杆单独与楼板连接，与楼板内已破皮的带电导线接触，对地电压229V，表面未与风管等其它金属物相连（图3、图4）。

据调查分析,结合专家出具的技术鉴定报告：周某明（未佩戴安全带等安全防护用品）在安装金属吊顶拉杆时钻破暗敷设于楼板内“疏散指示”带电导线，当金属吊顶拉杆打入楼板固定时，金属吊顶拉杆触及已破皮的带电线路，致使整条金属吊杆带电。周某明作业时身体触及带电金属吊顶拉杆，身体其他部位同时触及邻近不带电的金属风管或其它金属物，形成交流229V电位差（构成回路），导致自身触电并坠落至地面。
