# 粤海街道红土创新广场项目“12.8”一般高坠 事故调查报告

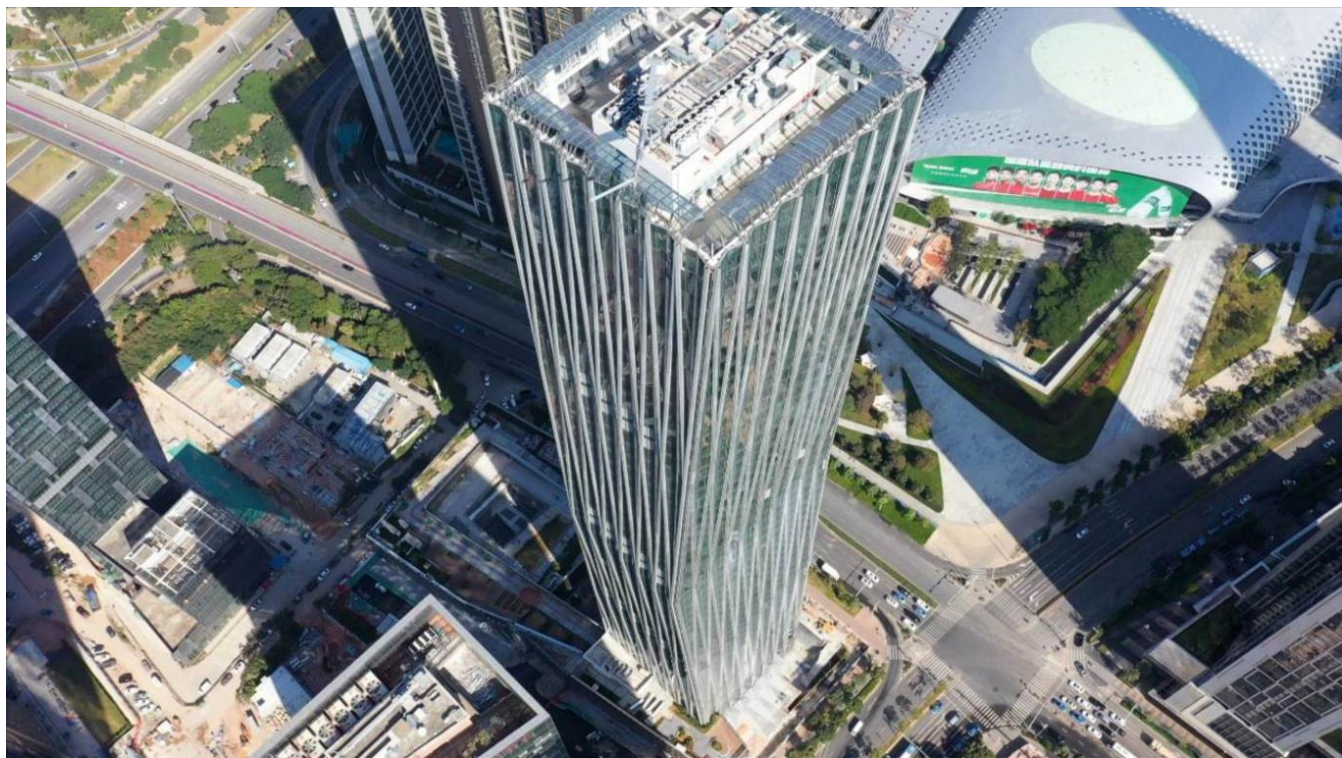
图1：事故现场

1.事发地点位于南山区粤海街道红土创新广场项目现场。（见图1）

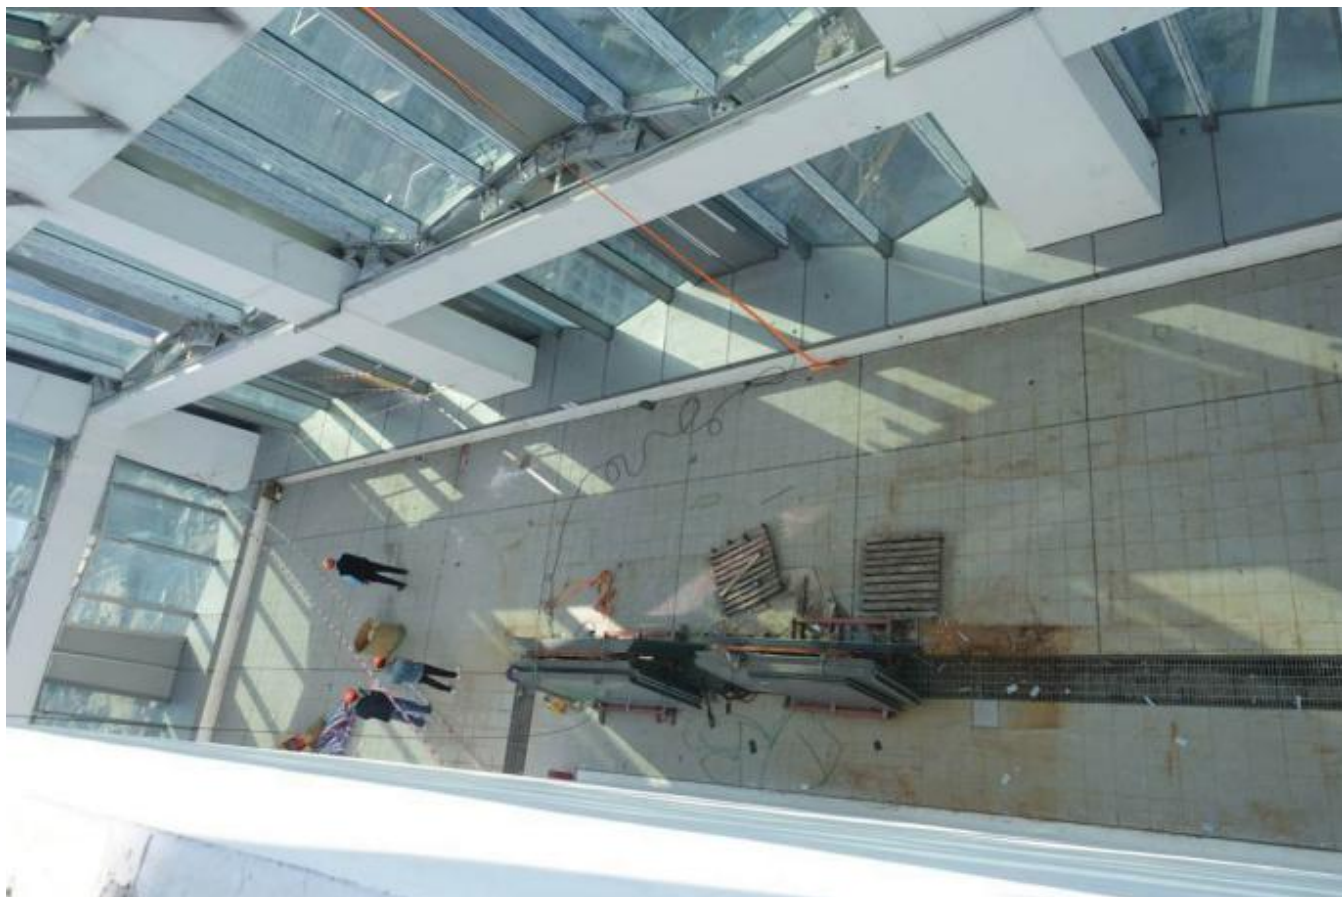
2.涉事建筑物总楼层为58层，该建筑物的四个外立面均为斜面，东西两侧的腰部凸出，南北两侧的腰部内凹，其总高度约262m，5楼地面离地高度为23m。涉事建筑物处于施工状态，规划1楼至5楼用途为商场，6楼至55楼用途为办公，56楼为屋面，56楼至58楼为设备层，56楼放有各种幕墙施工材料，58楼放有施工工具及2副安全带等。（见图2、图3）

图2：56楼的幕墙施工材料

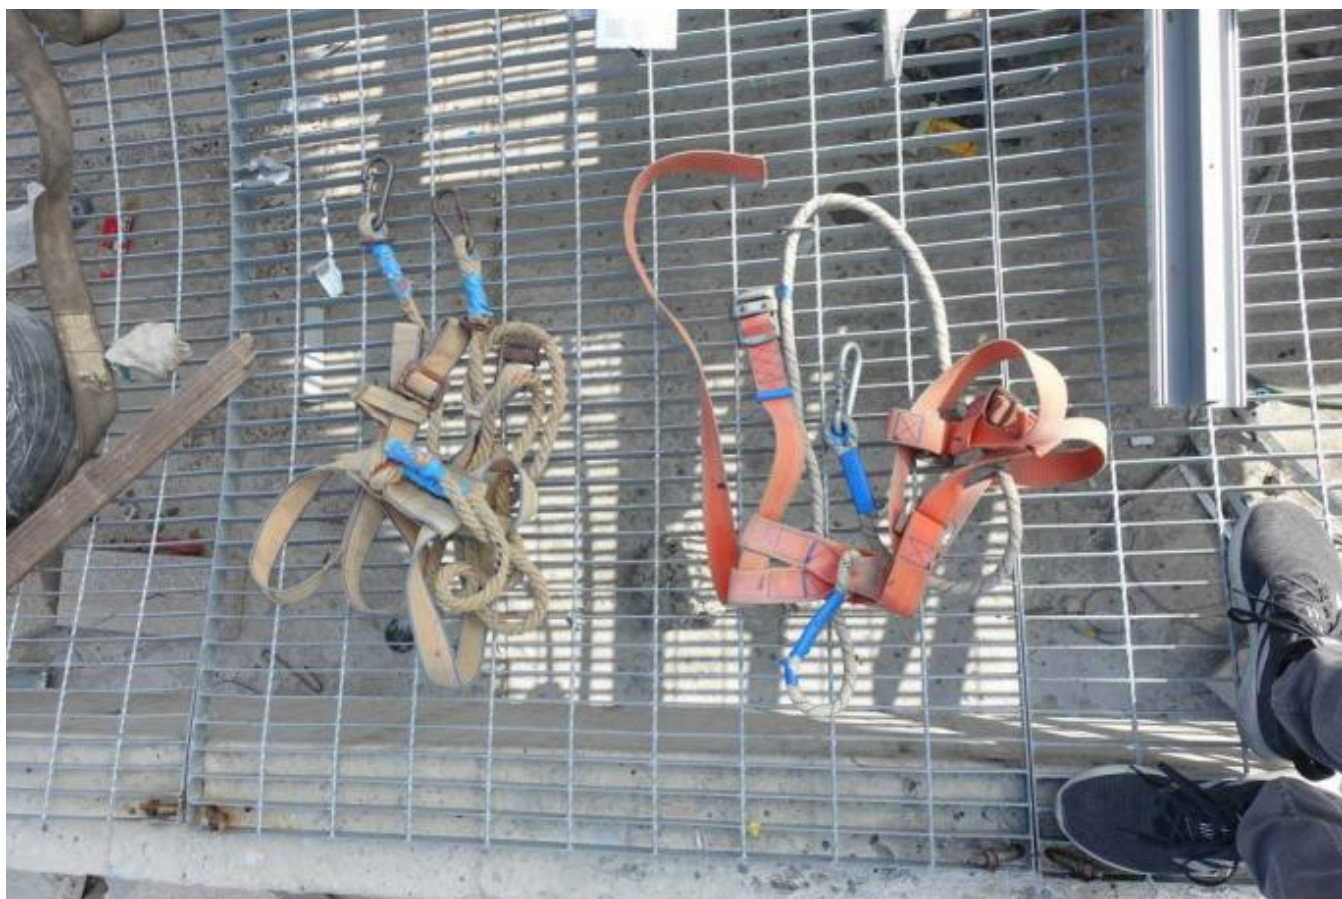
图3：58楼的安全带

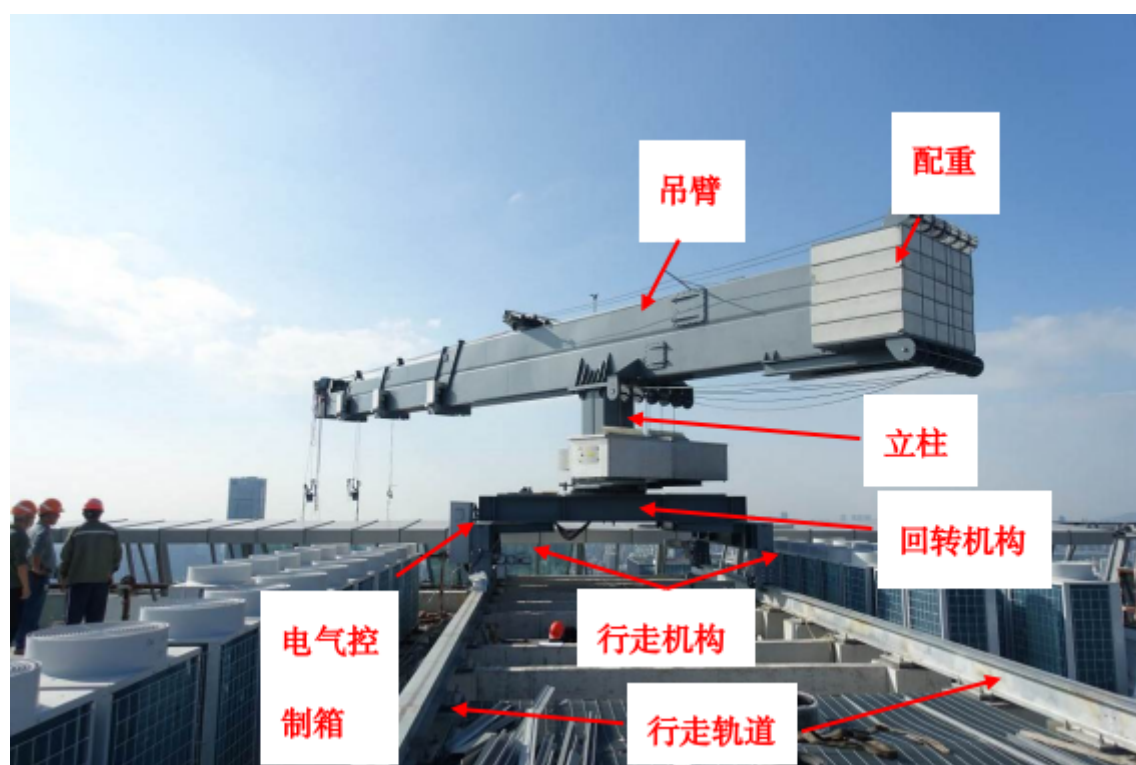
图4：擦窗机安装在涉事建筑物58楼顶部

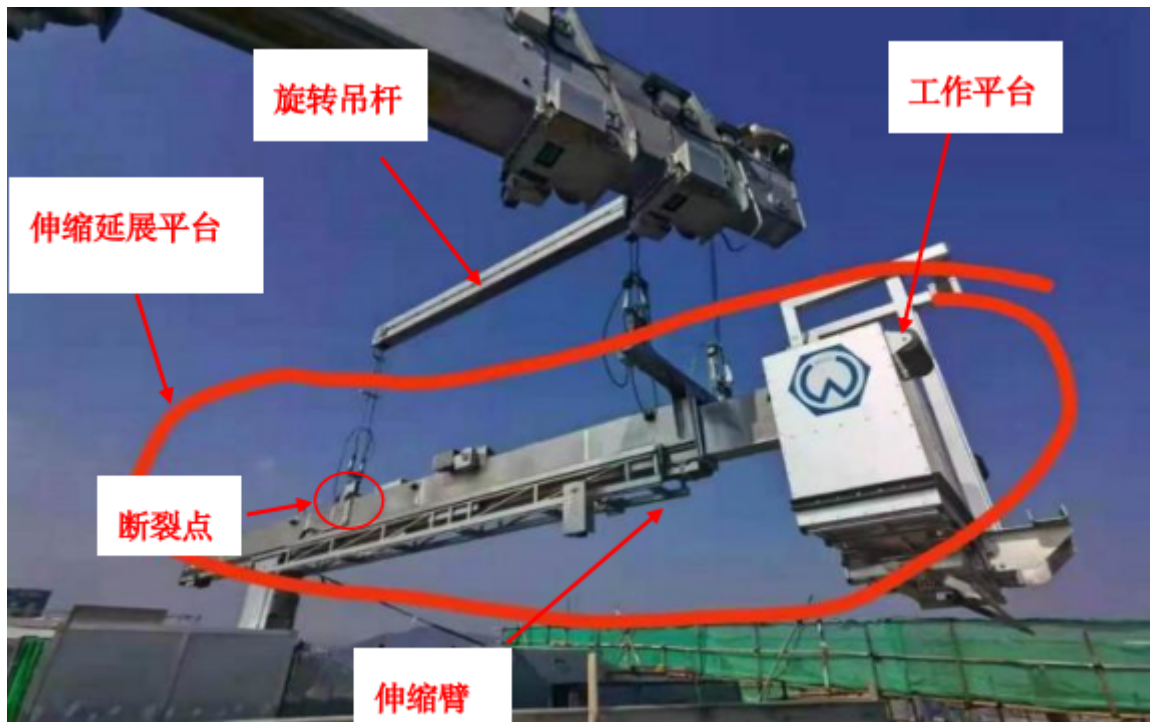
图5：事发前擦窗机整体外观

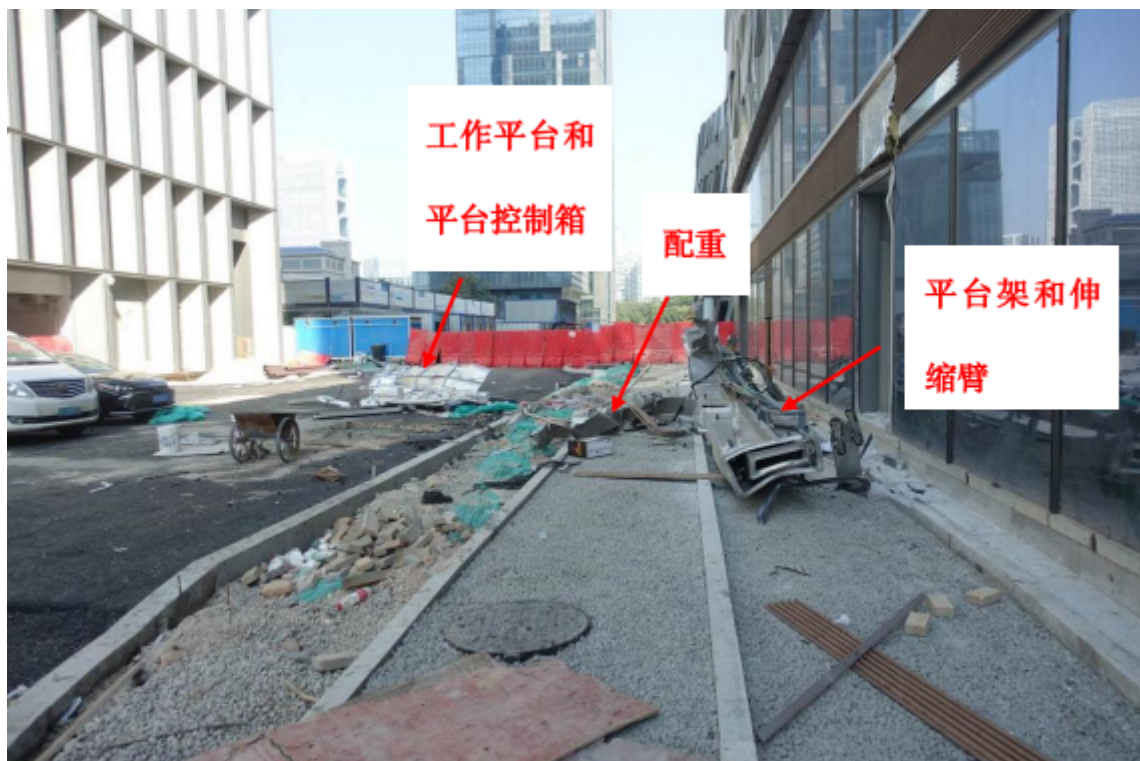
3.事故擦窗机安装在涉事建筑物58楼的楼面，其铭牌显示：“型号为A90，机器编号为2180，生产日期为2020年，生产单位为Wahlefeld Fassadenaufzugstechnik GmbH（沃勒菲尔德建筑维护单元公司）”，该铭牌上还标识有相关安全注意事项：“只适用于建筑物外部维修，额定负载为250kg，最大载人数量为2人，只供授权人员使用，绞车负载能力为1000kg”，从擦窗机的整体结构来看，主要由行走轨道、行走机构、立柱、回转机构、吊臂、配重、钢丝绳系统、伸缩延展平台及电气控制箱等组成，其中伸缩延展平台包括工作平台、平台架、伸缩臂、配重和平台控制箱。伸缩延展平台的各组件散落在1楼地面，均严重破损，在工作平台的两侧设有安全带挂点和挂安全带提示标志，均未见挂有安全带，在1楼地面周边散落有各种工具，如塑料桶、螺丝刀、胶钳、扳手和卷尺等，另外还有1个破损的防坠自锁器和1段长约113m的安全绳，防坠自锁器与安全绳已分离。（见图4、图5、图6）

图6：1楼地面周边散落的零部件

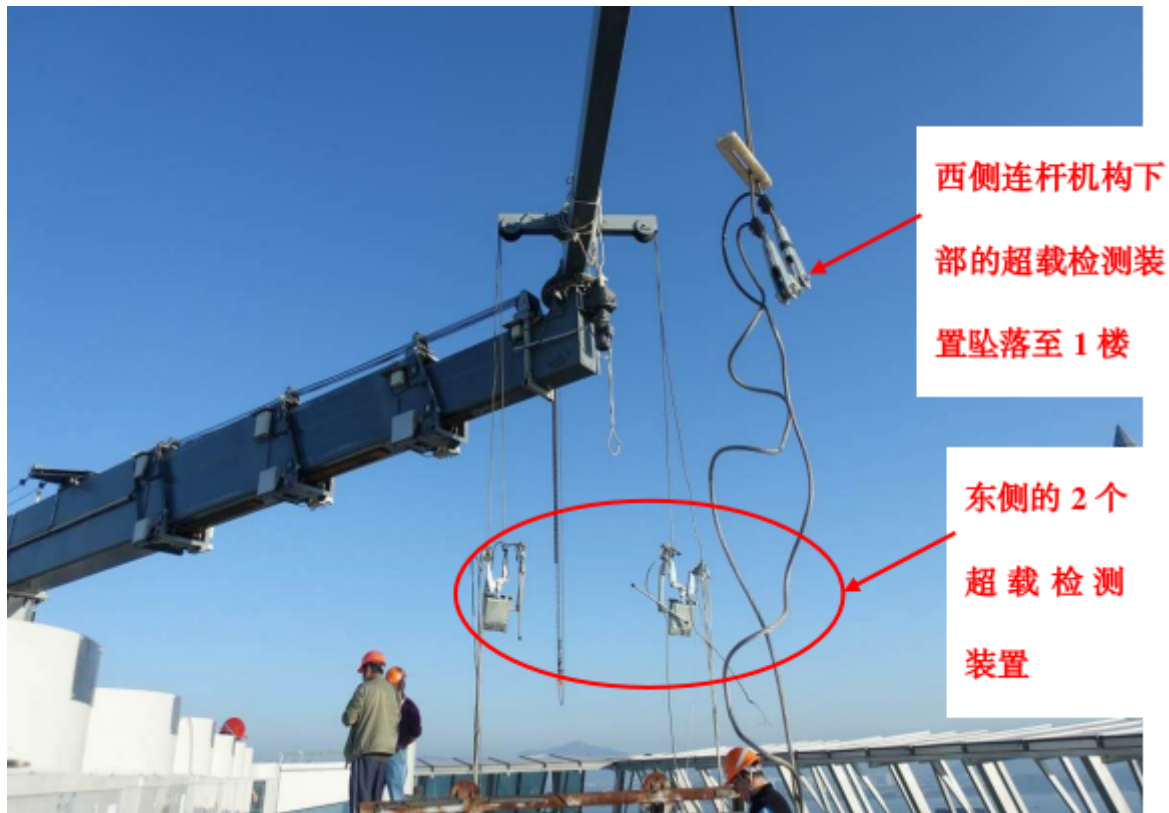
4.事故擦窗机已越过58楼顶面玻璃幕墙，并离开涉事建筑物的外墙，下降的高度约为2.5 m，作业高度在57楼与58楼之间。擦窗机的行走轨道为2段工字钢，该轨道沿东西走向。在吊臂末端设有旋转吊杆，吊杆末端朝西偏北方向，测得吊杆长约6.5m，6根承重钢丝绳分3组通过

吊杆的6个滑轮垂下，各组的2根钢丝绳下端分别通过连杆机构连接，所有钢丝绳外观均完好，其中靠东侧的2个连杆机构下部分别连接有超载检测装置，靠西侧连杆机构下部的超载检测装置随伸缩延展平台一起坠落到1楼地面。（见图7）

图7：擦窗机的旋转吊杆部分

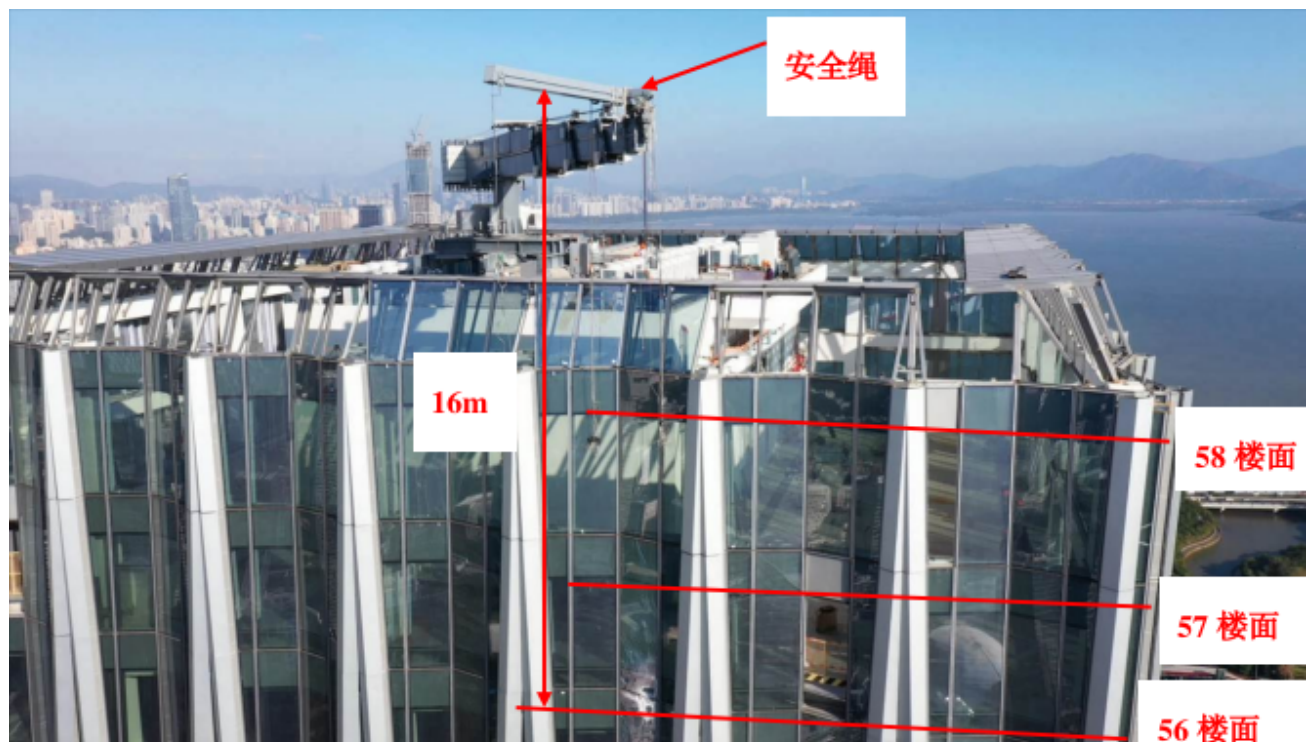
5.擦窗机吊臂末端装有1个金属支架，该金属支架上吊挂有1个手拉葫芦（系三鑫公司临时加装），测得手拉葫芦下部吊钩与58楼楼面的高度约为2.5m，未见碰触到涉事建筑物的玻璃幕墙。在擦窗机旋转吊杆上放有1段安全绳，测得旋转吊杆下部到56楼楼面之间的高度约为16m，安全绳的一端绑扎在旋转吊杆上，另一端闲置，绳端的断口较齐，疑似切断，测得安全绳垂下的长度约为24m。从航拍视频及55楼的勘验情况综合分析，55楼和56楼西侧的玻璃幕墙均有破碎现象，且玻璃幕墙框架有撞击变形及刮擦痕迹，由此说明，事发时伸缩延展平台在55楼和56楼西侧玻璃幕墙的窗框处发生碰撞磨擦。（见图8、图9、图10）

图8：涉事建筑物西侧外墙

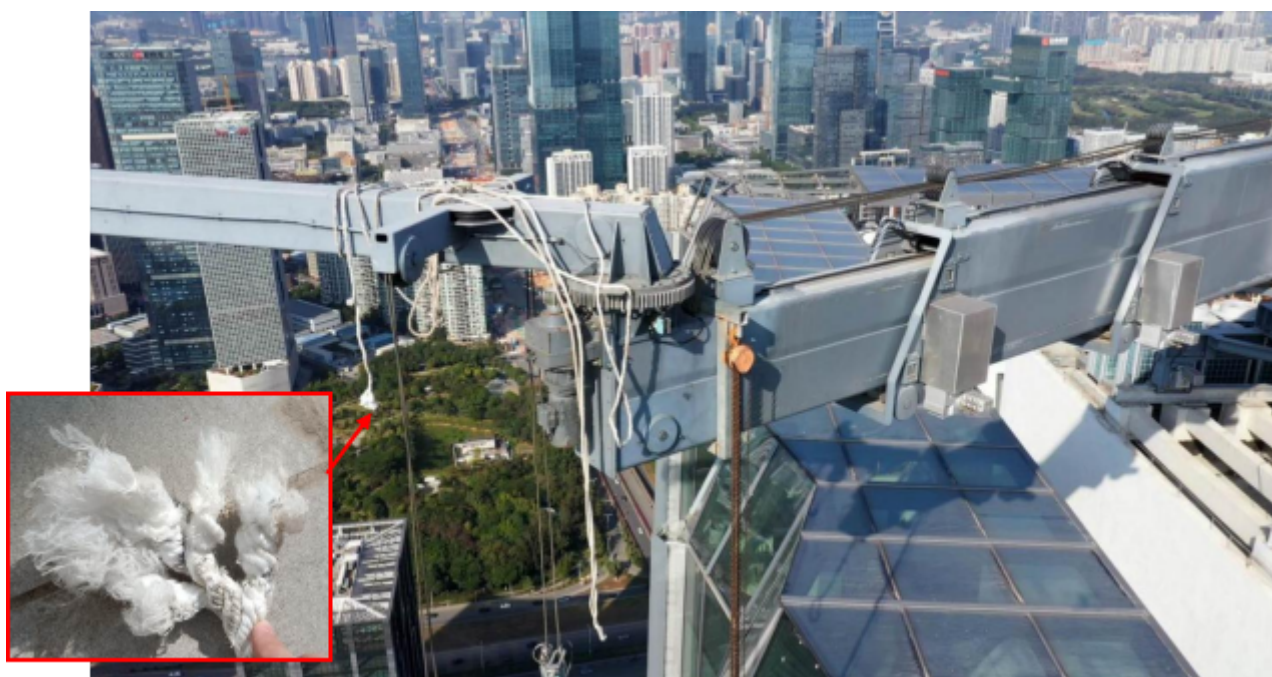
图9：安全绳捆扎在旋转吊杆上

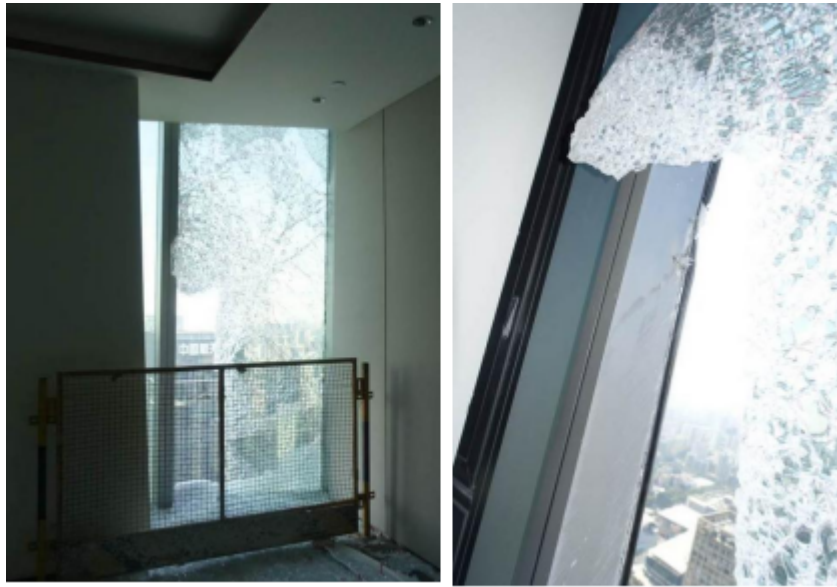
图10：55楼楼内玻璃破碎

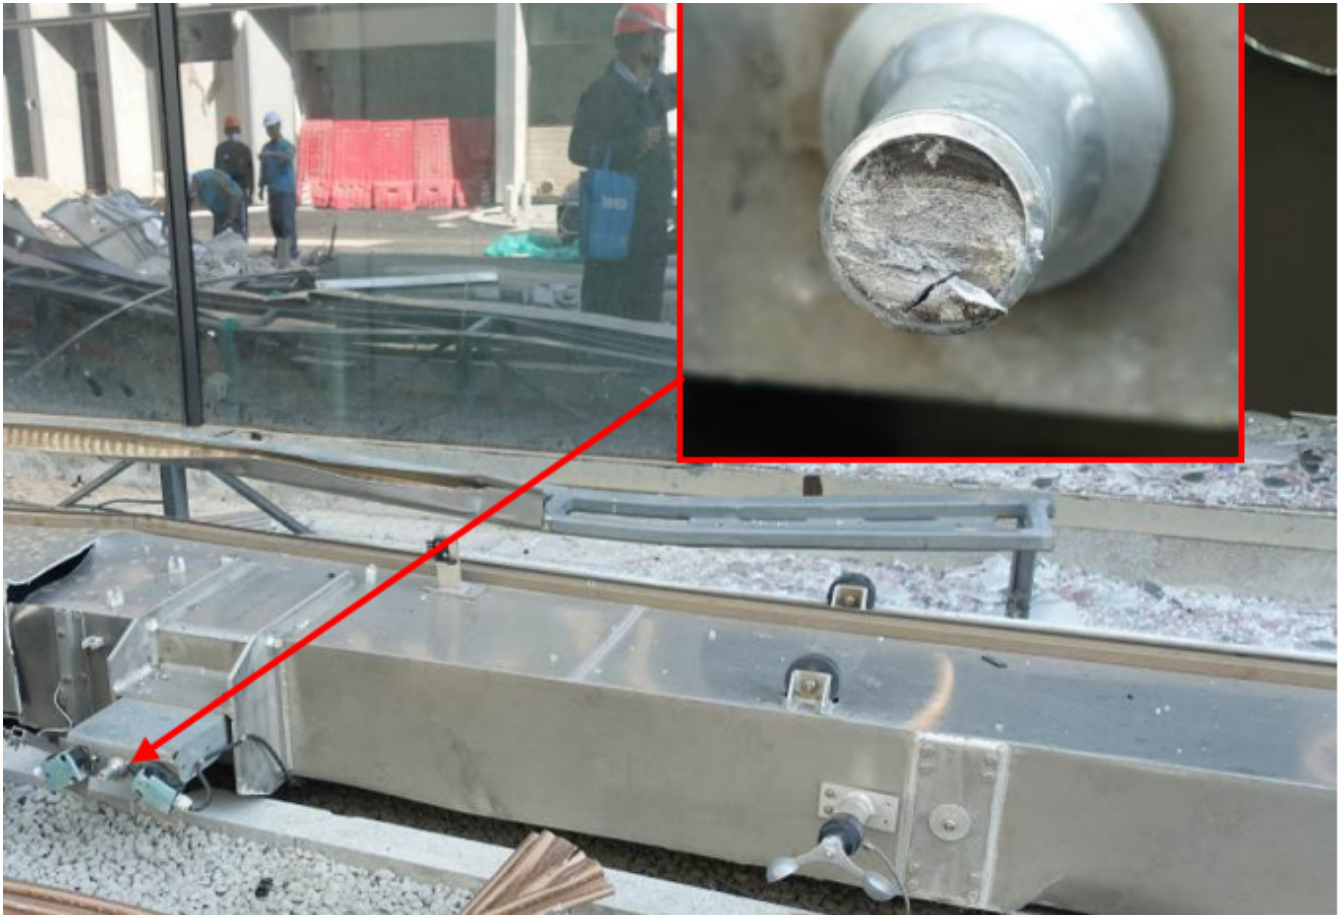
6.擦窗机的3个超载检测装置的外观结构均相同，主要由框架、承重螺杆，碟型弹簧和位置开关等组成，其中西侧超载检测装置的承重螺杆的上部发生断裂，测得该螺杆的直径为20mm，螺距约为2mm，小径约为16mm，该螺杆的断口位于螺纹末端部位，与螺母的表面基本平齐，断裂形成的上下2个断口均有氧化发黑现象，取上部断口进行观察，该断口的两侧均存在氧化发黑现象，测得一侧的氧化发黑宽度约3mm，呈年轮状，另一侧的氧化发黑宽度约为0.8mm。（见图11）

图11：承重螺杆断口

（1）经化学成分分析，螺杆的材质符合BS EN 10025-2:2019（E）中S355J2牌号的标准要求；（2）宏观分析和扫描电镜分析可见，螺杆断口呈疲劳断裂的特征，断裂起源于圆截面的边缘；（3）由金相检测结果可得，断口的起源处无夹杂物等缺陷，断口处的显微组织为铁素体+珠光体，该显微组织为热轧状态组织，未见过热或过烧的组织；（4）综合以上检测及分析结果，做以下的推断：螺杆的断裂原因为疲劳断裂，螺杆在使用过程中受到往复的应力，当该应力超过螺杆的疲劳极限时，螺杆在圆周边缘产生疲劳微裂纹，随着往复应力的加载，断裂呈疲劳特征扩展，最后螺杆承受不了应力而断裂。

综上分析，本次事故的直接原因为：事故擦窗机西侧超载检测装置的承重螺杆存在旧微裂纹，擦窗机在使用过程中，该螺杆受到往复的应力，螺杆旧微裂纹扩展，导致承重螺杆疲劳断

裂，引起伸缩延展平台倾翻，致使东侧2个超载检测装置连接板处的8个螺栓因受剪切力过大，发生拉伸和剪切断裂，最终引发伸缩延展平台坠落。
