# 纪南文旅区楚肆水街项目“6·6”一般 车辆伤害事故调查报告

市政府纪南文旅区楚肆水街项目

“6·6”一般车辆伤害事故组

2021年7月31日

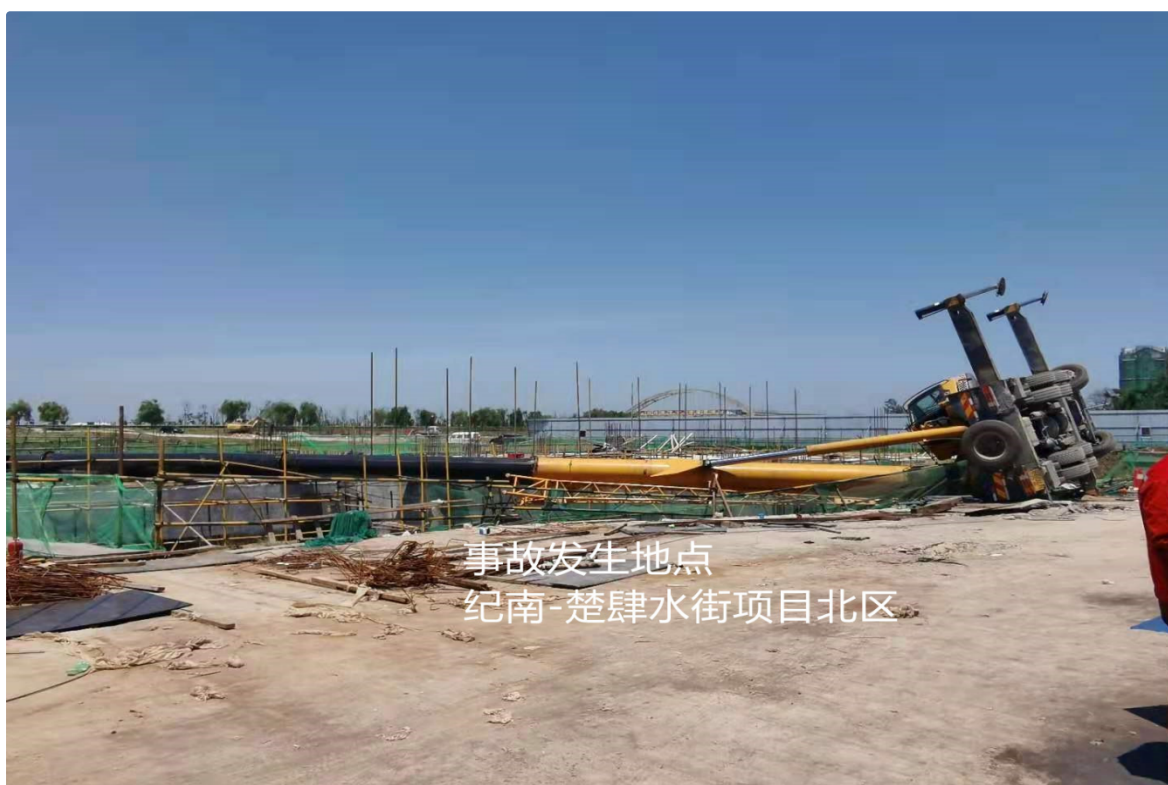
图一：事故发生地点

事发地点为楚肆水街北区项目，事故发生时正在进行建筑材料清理。

汽车吊司机许杰将汽车吊停在基坑护栏外混凝土路面上，放下支腿，并在支腿下垫了枕木。在试吊两次钢筋后，开始准备吊装地下室的钢管。8时32分，汽车吊的大臂往地下室方向旋转时，汽车吊左后支腿压破混凝土护坡，汽车吊发生侧翻。侧翻过程中汽车吊大臂撞到地下室顶板钢管，脱落的钢管砸中正在清理材料的魏书，导致其受伤。120救护车到达现场，经抢救无效后，于当日上午9点10分宣布魏书死亡。

在楚肆水街北区项目建筑材料的清理过程中，汽车吊司机许杰未勘察现场作业环境，擅自将汽车吊支腿落在地下室基坑的护坡上。由于地下室基坑护坡混凝土仅10cm厚，强度不够，在吊运过程中，汽车吊左后支腿压破混凝土护坡，汽车吊发生侧翻。侧翻过程中汽车吊大臂撞到地下室顶板钢管，脱落的钢管砸中正在清理材料的魏书，导致其当场受伤，后经抢救无效死亡。
