## 绍兴城百建筑装饰工程有限公司 “8.12” 坍塌死亡事故调查报告

2020年8月12日12时30分左右，浦东新区申江路4516弄东郊硅谷豪园2号别墅内发生一起坍塌事故，造成一人死亡。

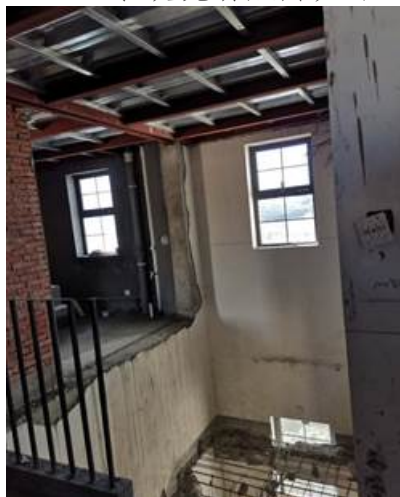
图1

1. 事发处位于申江路4516弄东郊硅谷豪园2号别墅二层楼梯平台口，距地下室地面高度差约7米。地下室地面上留有断裂的楼梯板 and 水泥块，楼梯板上有潘烈江的血迹和潘烈江使用的

电钻。楼梯平台口周围未设置防护栏杆。潘烈江未佩戴安全带和安全帽。未见到支撑保护措施。

潘烈江，缺乏安全风险辨识和安全防范技能，在没有任何安全技术措施的情况下野蛮作业，站在拆除中的楼梯上进行拆除作业，拆除过程中楼梯断裂导致其随同断裂的楼梯从二楼坠落至地下一层。

（二）城百建筑公司应根据本单位生产经营特点，认真制定并严格落实安全管理制度和安全技术规程，施工前应对危险性作业加强安全风险辨识，制定危险性作业施工方案，认真落实危险性作业安全技术措施，并安排专人进行现场监护。
