# 经海三路 138 号院“5·12”一般生产安全事故调查报告

5月12日12时48分，我局接同仁医院报告，经海三路138号院东楼高车间发生一起物体打击事故，造成1人死亡、1人受伤，已按要求上报市应急管理局。

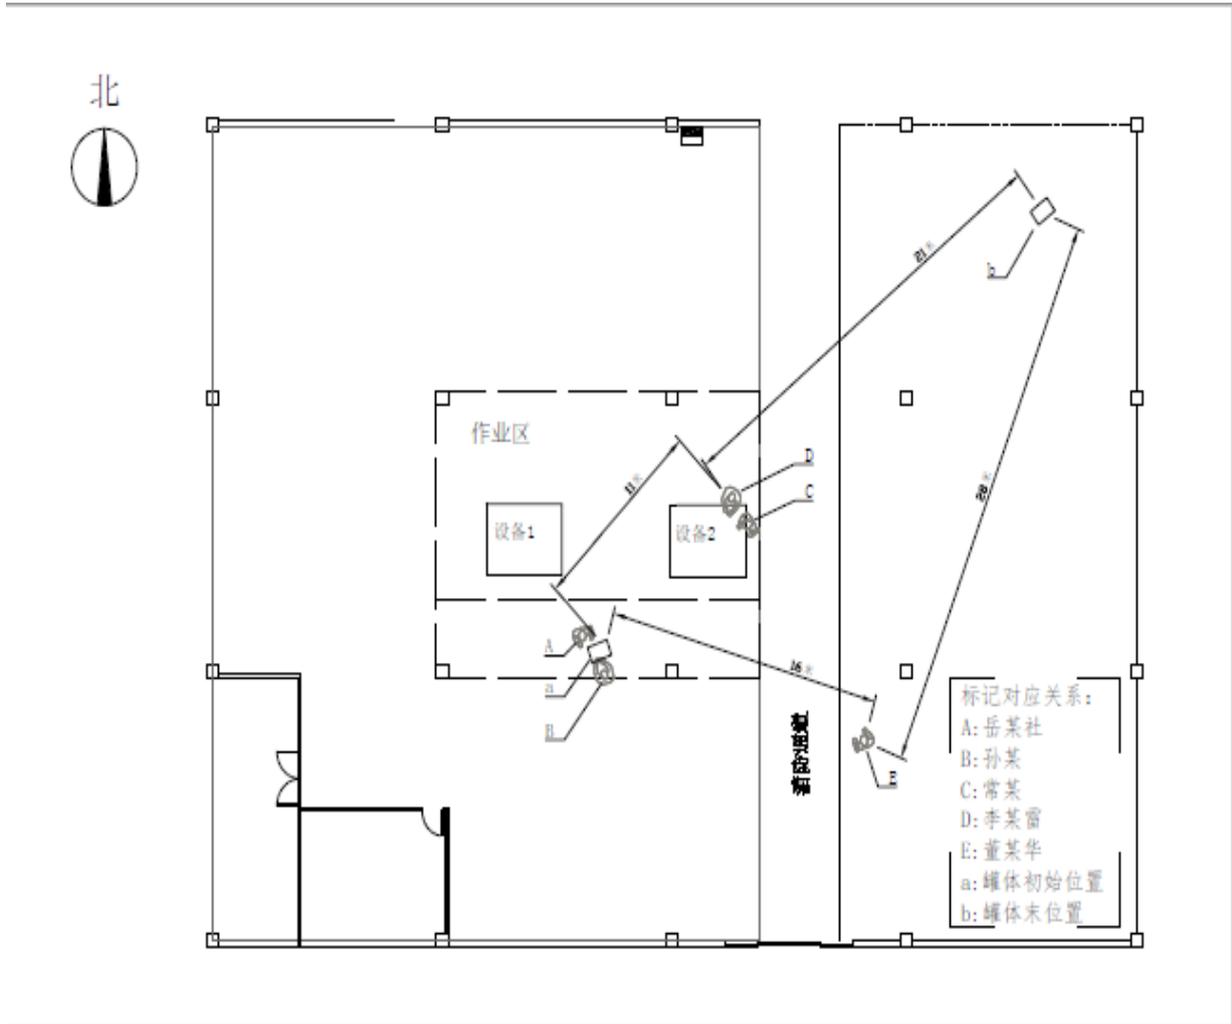
事故发生现场图

4. 该公司在某试验选用的插座设备，在设备线缆的颜色、插头的形状上未做有效区分；在插座的芯点定义中，未做差别化区分设计。

事故发生地点位于经海三路138号院东楼高车间内，事故现场为车间试验区，事发时研发部经理岳某社（位置A）和硬件工程师孙某（位置B）正在使用压缩空气瓶（位置a）进行设备1的某试验，常某（位置C）和李某雷（位置D）正在进行设备2的调试调整工作，工程部经理董某华（位置E）正在进行试验物料盘点工作。该车间位置C和位置D地面有血迹，设备2底部破损，气瓶在车间位置b处。

上午11时15分许，孙某，在某试验过程中，将某设备插头插到探测气瓶压力插口上，插上后，压缩空气气瓶瓶口突然喷气，气瓶飞出，穿过设备2底部，撞击到常某和李某

雷，气瓶继续飞出落在车间位置 b。此时董某华听到“嘭”的一声，看到有人受伤倒地，立即拨打 120 急救，组织人员将李某雷和常某抬到 120 急救车上，送往同仁医院后李某雷于 2022 年 5 月 12 日下午 13:16 抢救无效死亡，常某经抢救于 2022 年 5 月 14 日上午 9 点左右脱离危险。
