## 关于绿地东北亚国际博览城五号地块住宅项目“8.3”起重伤害事故调查报告的批复

## **绿地东北亚国际博览城五号地块住宅项目 “8.3”起重伤害事故调查报告**

2020年8月3日7点40分，位于哈尔滨市松北区的绿地东北亚国际博览城五号地住宅项目发生一起起重伤害事故，造成一人死亡。

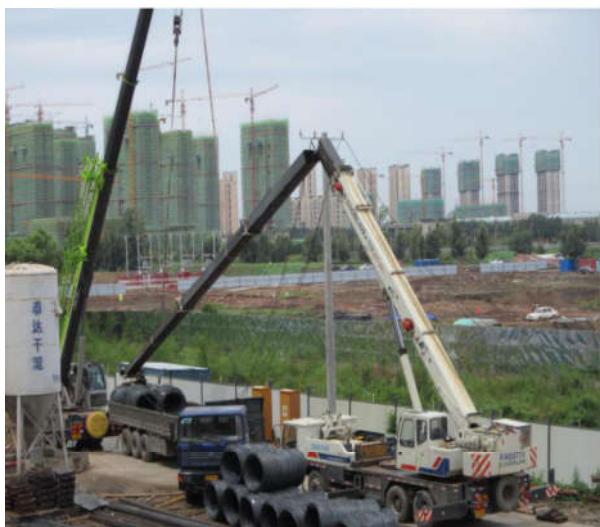
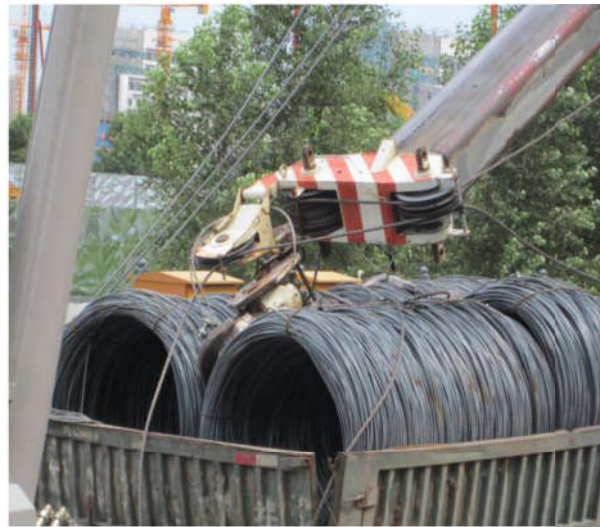
人站在车大箱前部位置，伊龙站在左侧最后一盘钢筋上示意起吊。当时王伟杰操作吊车吊臂伸出 3 节，幅度 45 度。7:40 左右，王伟杰操作起钩，钢丝绳刚拉紧，钢筋还未吊起，吊臂第三节中间偏上位置突然断裂折臂，断裂处还有连接，吊臂前端下坠，吊钩砸中站在车厢左后方的伊龙右小腿，伊龙扒在钢筋上不停呻吟意识清醒。（见图一~图二）

1. 对折断吊臂拆卸分离后发现，吊车第三节伸缩臂折断处箱型截面上部两侧均可见约 8cm 长陈旧性锈蚀痕迹，此处钢板存在陈旧性裂缝。

2. 从事故吊车计算机系统中调出数据分析，事发当天从 7:23 至 7:40，吊车已经吊卸作业多次，每次作业时起重力矩限位器均处于关闭状态，每次实际荷载都达额定荷载的 110% 以上。

3. 从事故吊车计算机系统中调出数据确定，事故发生时吊臂长度 28.5 米，角度指示器 45 度，此时额定起重量 2.3 吨，实际吊重为 5.03 吨，实际荷载达额定荷载量的 218%，超载 118%。

事故吊车吊臂存在陈旧性裂缝；最后一次吊卸时，工人伊龙违章站在吊臂作业下方指挥吊车，挂上两捆钢筋造成严重超载；王伟杰违章操作，始终关闭吊车的起重力矩限位器进行超重吊卸作业；最终起吊时吊臂折断，砸中站在车厢后部的伊龙，造成伊龙在送往医院途中经抢救无效死亡。

（一）黑龙江省文运建筑劳务有限公司要深刻反省此起事故教训，举一反三，加强工人的安全教育培训工作，提高安全防范意识；对施工人员做好安全技术交底，按交底要求施工操作，重点加强吊装作业的安全管理工作，要严格按照起重作业“十不吊”作业，坚决制止关闭力矩限位器吊装行为，当不知道荷载的精确质量时，负责作业的人员要确保吊起的荷载不超过额定荷载，起重机械不得吊起超过额定荷载的物品；在吊装作业中，吊杆下、吊物下、被吊物起吊前区、导向三角区、井绳周围吊钩下或受力方向等都十分危险，必须全员躲开，不但自己要时刻注意，还需要互相提醒、检查落实、以防不测，防止类似事故再次发生。
