# 耒阳市人民医院“2.23”一般火灾事故调查报告

2023 年 2 月 23 日 9 时 31 分许，耒阳市人民医院高压氧舱发生一起火灾事故，造成 2 人死亡，3 人受伤，直接经济损失 262.5 万元。

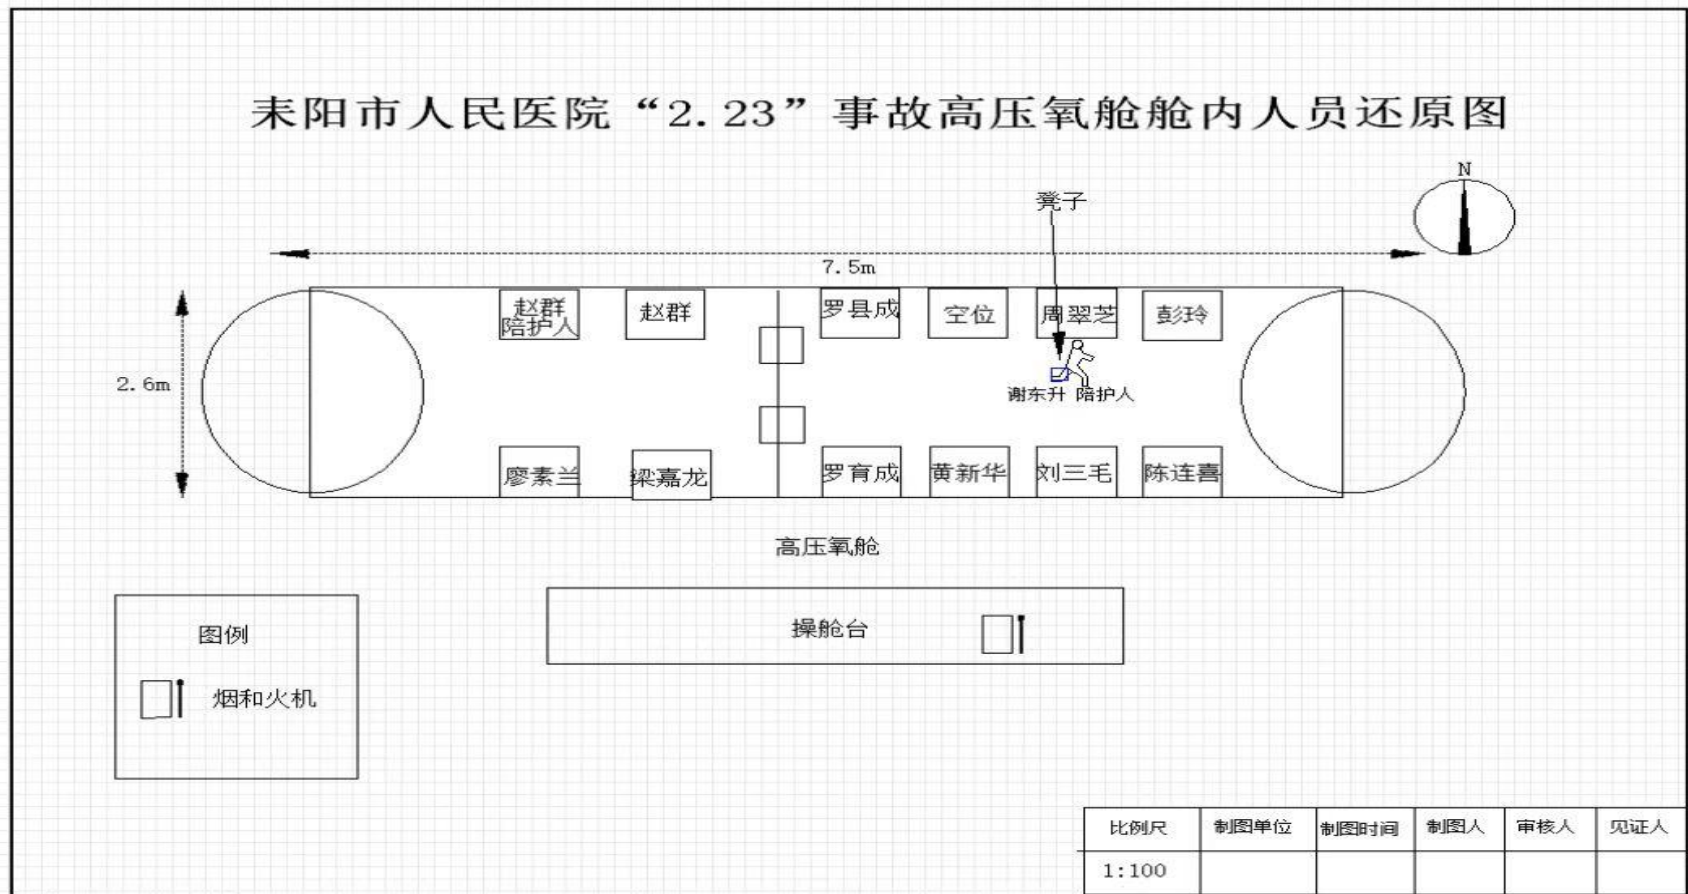
附图二 高压氧舱内就医患者座位图

根据舱内人员陈连喜、罗县成、谢东升的调查询问，最先看到治疗舱内 6 号座位的周翠芝小腿部位附近位置起火。现场勘查发现，6 号座位上方金属变色痕迹严重，距离 6 号位置附近的地面（距东侧舱门 1.5 米-2.2 米、距治疗舱舱体北面 0.3 米-1.1 米范围内）瓷砖开裂严重。综合认定起火点为治疗舱内距东侧舱门 1.5 米-2.2 米、距治疗舱舱体北面 0.3 米-1.1 米范围内。

同时，预约当天上午 8 点左右开始的高压氧治疗病人陆续进入高压氧舱室。李、杨二人检查并确认环境、设备正常后，提醒当天治疗和陪护人员进入氧舱注意事项。治疗和陪护人员上交随身携带的手机、电子钥匙、打火机等易燃易爆物品后，在高压氧舱（出厂编号 09-Y2600-005）舱内就坐。就坐座位分布情况为：治疗舱 1 号位陈连喜，2 号位刘三毛，3 号位黄新华，4 号位罗育成，5 号位彭玲，6 号位周翠芝，7 号位空位，8 号位罗县成，6 号位中间过道塑料凳为周翠芝陪护人员谢东升（周翠芝小儿子）；过渡舱 9 号位梁嘉龙，10 号位廖素兰，11 号位赵群，12 号位赵群的陪护人员赵满英（赵群家属）。

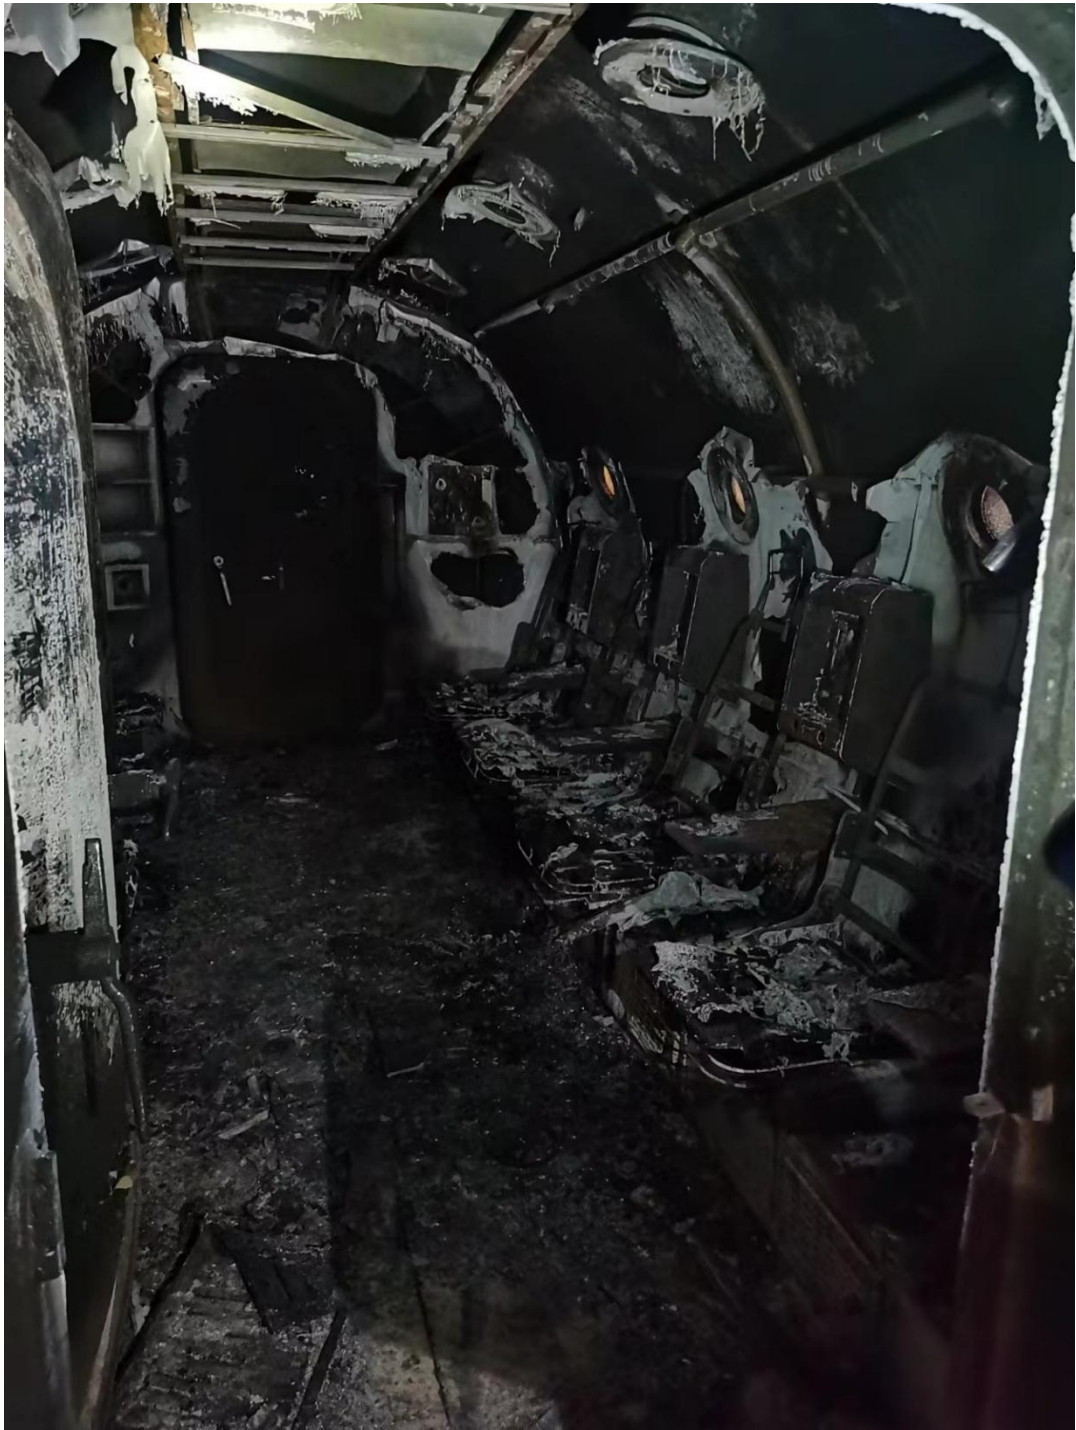
附图三 高压氧舱内部烧损情况

值班室、储藏室、2 间卫生间有轻微烟熏，空压机房未过火。但高压氧舱间中高压氧舱的治疗舱烧损严重，舱内完全烧毁，舱内座椅钢骨架裸露，表面有金属变形变色痕迹。

现场勘查治疗舱内多功能吸氧装置的急救供氧阀门均未关闭，操舱台上主舱操作板块右上方流量调节装置多个阀门开启，其中 6 号位置对应的流量调节装置阀门开到最大。

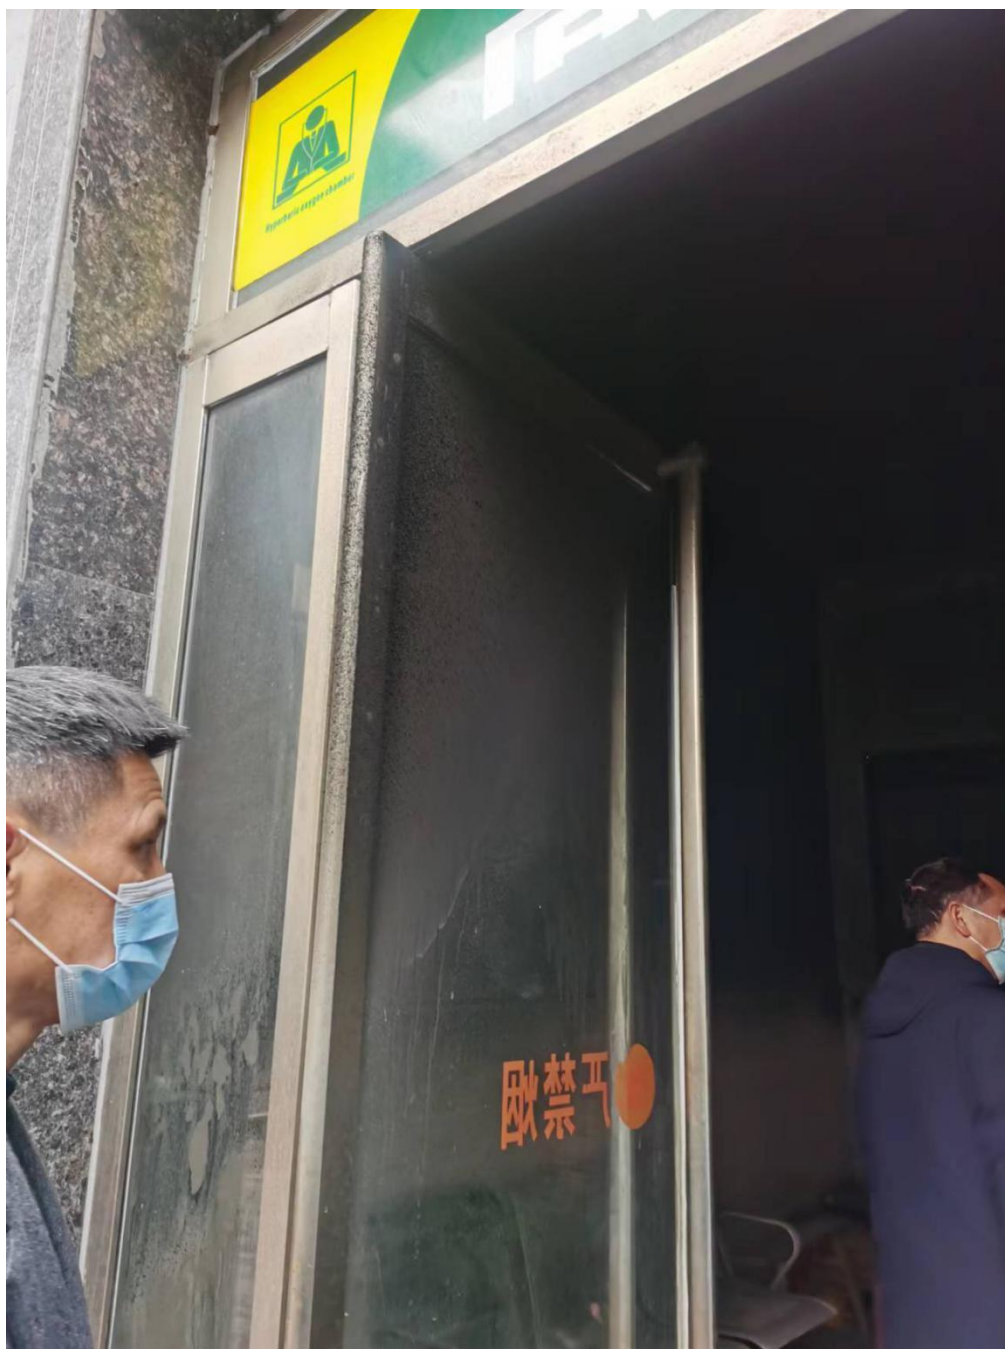
附图四 高压氧舱房间入门烧损情况

经现场勘查，高压氧舱房间部分墙体烟熏、部分窗户玻璃碎裂、空调烧损及高压氧舱燃烧受损，过火面积 40 平方米。氧舱间内舱体外仅东南角柜式空调底部有烧损痕迹，空调与治疗舱之间无蔓延路径。
