肇庆高新区“12·4”一般机械伤害 事故调查报告

2022年12月4日19时54分左右，肇庆亚洲铝厂有限公司（以下简称“亚铝公司”）挤压六车间发生一起机械伤害事故，导致1人死亡，直接经济损失约人民币102.189万元。

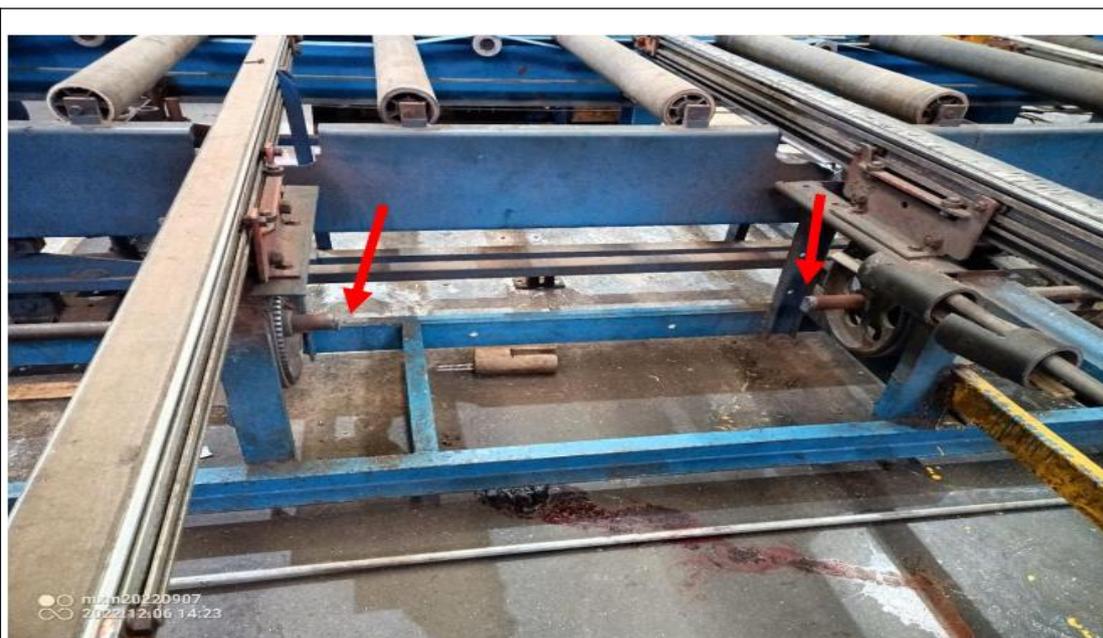
本起事故发生在挤压六车间 40#机下架棚架的 2 号-3 号输送带中间区域，如下图红色箭头所指部位。

事故发生在下架棚架部位

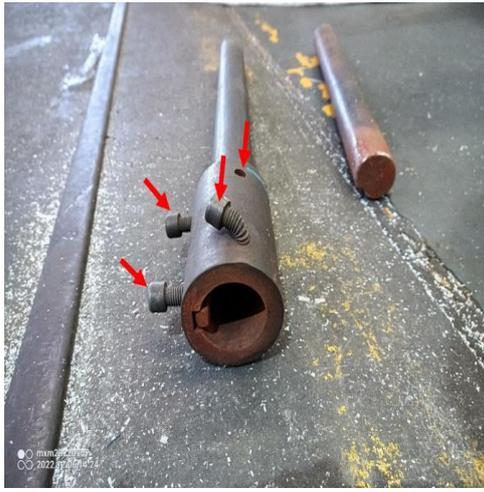
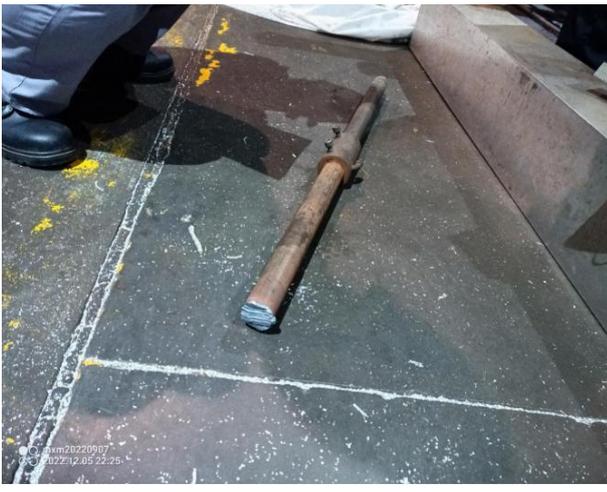
<p>下架输送带驱动轴套筒联轴器，套筒外径 60mm，壁厚 10mm，与联轴器连接的紧定螺钉头凸出套筒外圆 20mm，螺钉 M10，轴径 40mm，</p> <p>轴转速 $n=n_0/r_1/r_2$ $=1440/59/1.75=13.94\text{rpm}$。</p>	<p>应急处置时切割的驱动轴，传动扭矩为 1027.5N.m，单条螺钉端部凸出端部距轴心 50mm，则卷入瞬间螺钉头部的等效力为 20.55kN。传动轴轴心距地面 405mm，旋转过程中套筒联轴器紧定螺栓头端部距地面最低位置为 355mm，轴旋转一周，将卷入的人躯体挤压一次，半分钟会挤压 7 次。</p>

1. 由于下架皮带驱动轴套筒联轴器紧定螺钉凸出套筒外缘 20mm（端部距轴心距离 50mm），该轴转速为 13.94 rpm，传动扭矩为 1027.51 N.m，当发生衣物卷绕时（单个卷绕部位），螺钉头部的等效作用力高达 20.55 kN，这一水平的作用力对人的躯体来说是难以承受的；

3. 套筒联轴器与转轴未见安全防护装置。事发转轴、套筒联轴器为运动传递部件³、凸出套筒外缘 20mm⁴的紧定螺栓头未见防护罩^{5、6}，长转轴未见防护栏，转轴旋转部位构成了旋转部件危险区⁷；

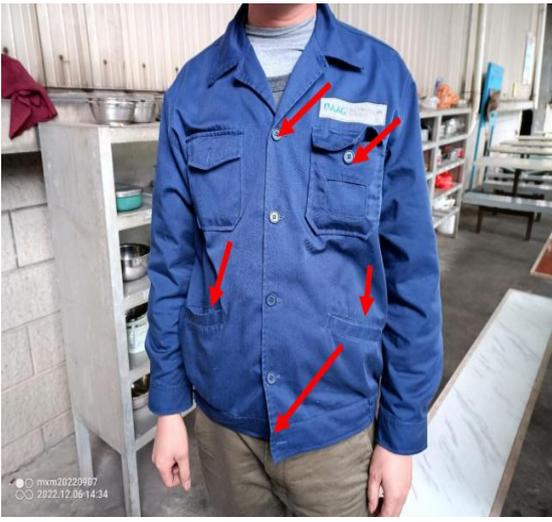
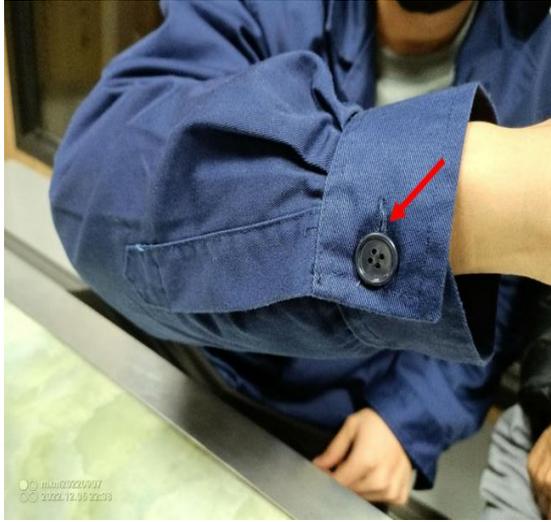
事故转轴转速为 13.94rpm，其突出外表面的套筒联轴器紧定螺栓直径为 20mm，员工工作服上有多处易勾挂的部位。

工作服钮扣以及紧定螺栓头易勾挂的部位
