# 肥东县上海倍量电力安装工程有限公司

## “8·1”触电事故调查报告

2020年8月1日9时许，位于肥东县合肥循环经济示范园泰和社区南小李组水泥道路旁的桥变-复兴线40号杆处，发生一起事故，造成1人死亡。

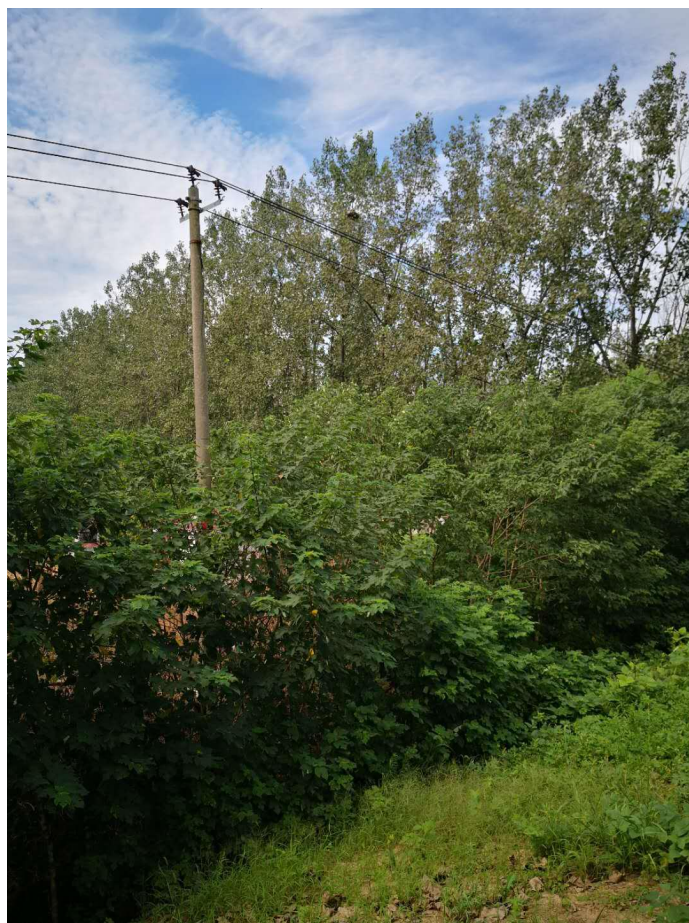
事故现场图

事故发生在合肥循环经济示范园（以下简称循环园）泰和社区大李组至南小李组水泥道路南侧桥变-复兴线 40 号杆处，向西距南小李组约 100 米，距水泥道路约 7 米，之间有一条宽约 1.5 米的排水沟，排水沟南侧草木茂密。杆高约 9 米，为水泥杆，上面架设有 10 千伏高压线，为 3 条钢芯铝绝缘线，线路向西经桥变-复兴线 41 号杆后接入变压器，该线路为在用高压线路。

2020年8月1日上午7时许，倍量公司电工梁金根邀约倍量公司安全员马二强称“到外面干点小活”。8时多，梁金根二人来到循环园，后步行至南小李组附近事故发生处，梁金根提出偷点电线卖钱，并让马二强帮其望风，马二强默认。9时许梁金根爬上桥变-复兴线40号杆，触碰到带电的防雷绝缘子后触电摔下电线杆。
