# 肥东县安徽兴高建筑劳务有限公司

## “11·5” 事故调查报告

2020 年 11 月 5 日 13 时左右，位于肥东县魏武路与店白路交口西南角由安徽兴高建筑劳务有限公司施工的中铁新型轨道交通产业园项目接待区工地，发生一起事故，造成 1 人死亡。

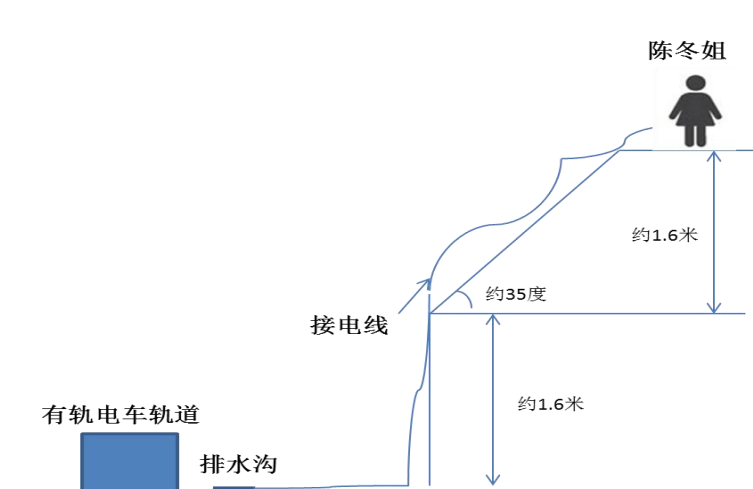
图 1. 事故示意图

事故发生在接待区西侧的有轨电车轨道护坡处，西侧为排水沟，东侧为护坡，轨道水平面距离护坡底部高度约 1.6 米，护坡垂直高度约 1.6 米，倾角约 35 度，坡顶宽约 1.2 米，与临时接待区之间有栅栏隔离。事发时，栅栏完好。

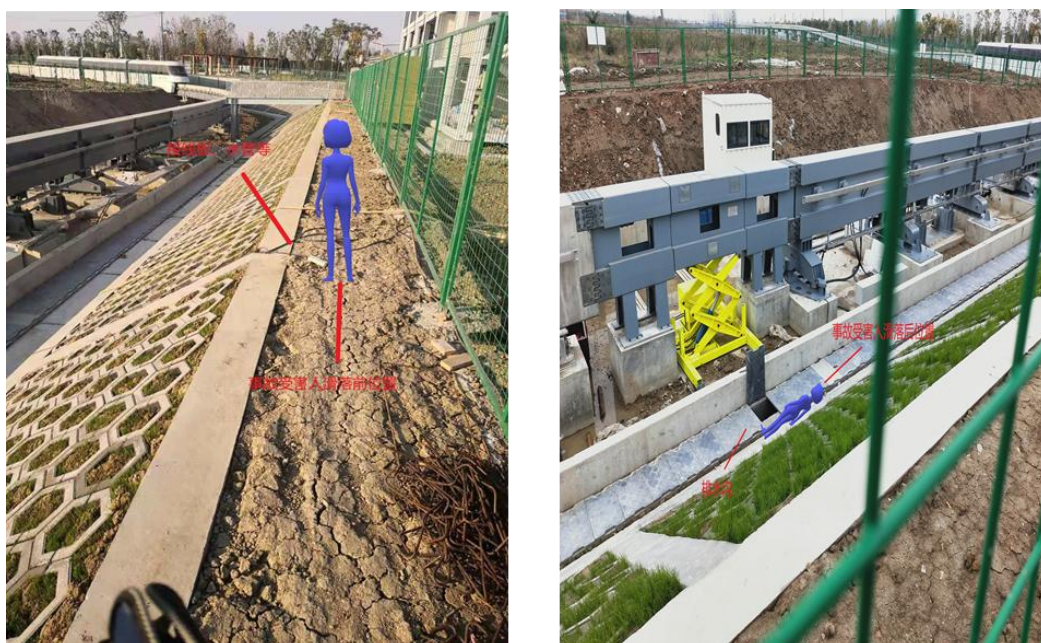
图 3. 事故现场图

事发处坡顶靠边沿有一排插及电动水泵接线插头，排插旁有塑料水管。事发时，陈冬姐使用电动水泵由护坡底排水沟处取水至栅栏处搅拌砂浆。

2. 排除触电伤害因素。事发现场临时用电线、排插未见破损，无漏电现象，陈冬姐为插好插头起身倒地。肥东县公安局店埠派出所出具的证明中未见电击外伤痕迹描述，排除触电伤害因素。
