# 肥东县合肥发特瑞机电商贸有限公司“8·21” 一般淹溺事故调查报告

合肥市政府事故调查组

2023年10月

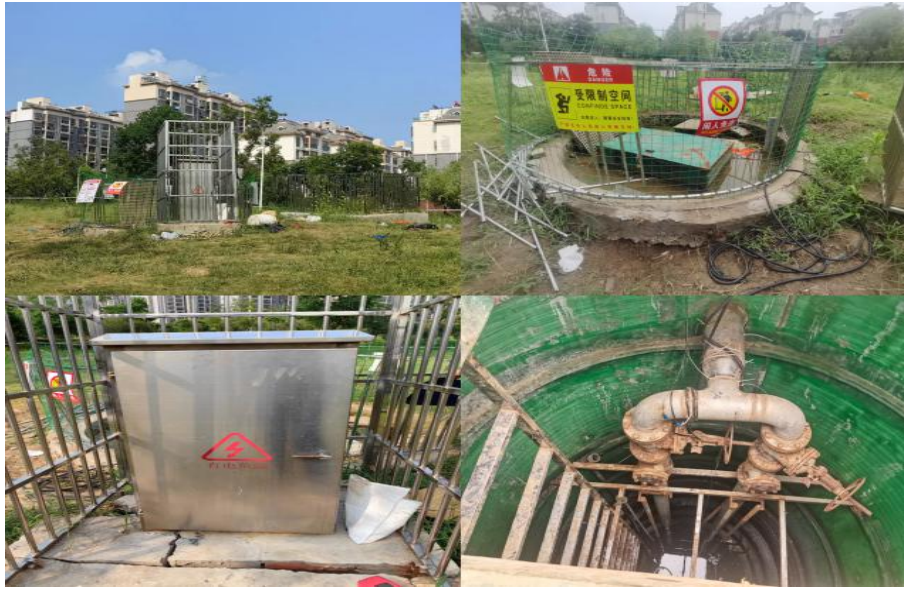
图 4 事故现场照片

1.事故环境。事发地点位于肥东县经开区柳孜路路边东侧 2 号泵站的窰井内，窰井口呈长方形，长 1.32 米、宽 0.9 米，深度 7.9 米。窰井周边设置不锈钢护栏和泵站运行配电柜，窰井内有两台污水泵、污水管道、维修平台支架和铁质楼梯，但维修平台支架格栅缺失。

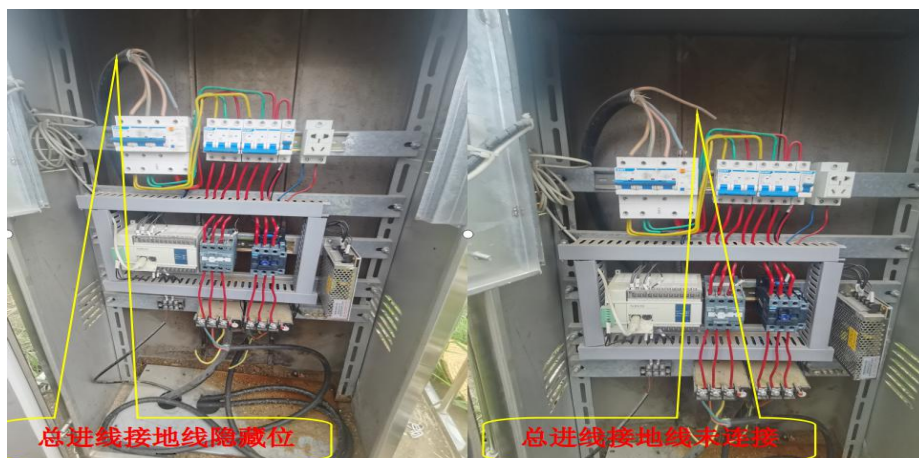
3.事故配电柜。配电柜的总开关为正泰剩余电流动作保护器，总开关进线接入三根相线和一根零线，总开关进线的接地保护线未接入 PE 端子排（图 5-1）。两台污水泵的控制开关均为正泰断路器，其中 1 号泵使用施耐德接触器和热过载保护器控制，2 号泵使用正泰接触器和热过载保护器控制，其中 1 号泵接触器进出线有明显的烧蚀现象（图 5-2）。两台污水泵电源线的接地线未接入 PE 端子排（图 5-3）。污水泵厂家（欧隆泵业）说明书警告（图 5-4）第 4 条：电泵工作时，确保可靠接地，严禁人畜接近作业水域或接触电缆。事故发生时，配电柜的总开关和两台污水泵的控制开关均处于闭合状态。

图 5-1 配电柜总进线接地线未有效连接

经调查认定，2号泵站配电柜总开关进线及两台污水泵电源线均未安装接地保护线<sup>[1]</sup>，其中1号泵堵转，泵定子线圈被击穿，造成泵站筒体金属部分和积水带电。梁\*\*在配电柜未断电且未采取防护措施情况下<sup>[2]</sup>进行泵体检修时，不慎触电溺亡。孟\*\*盲目施救也触电溺亡，造成事故后果扩大，是事故发生的直接原因。

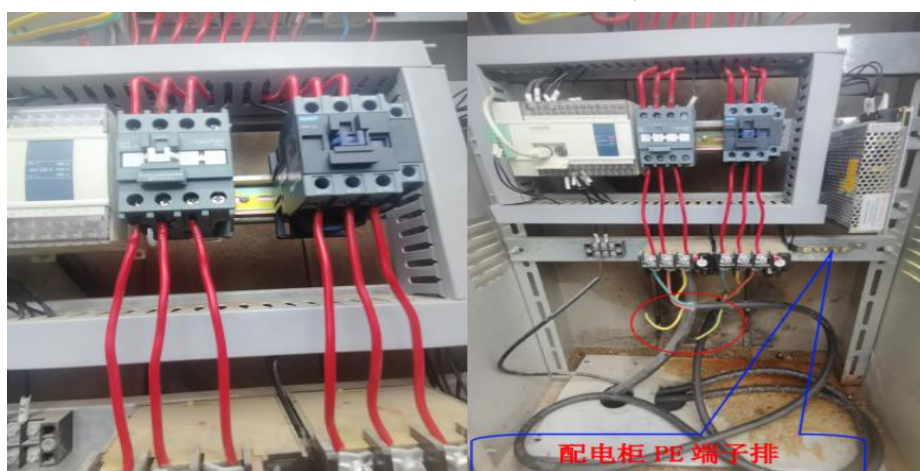
图 5-2 1 号泵接触器烧蚀现象图 5-2 2 台污水泵接地线均未连接

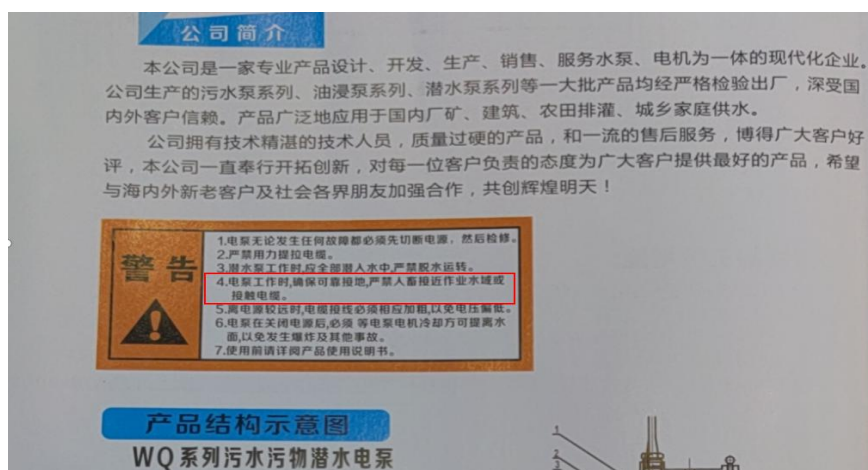
图 5-4 污水泵厂家（欧隆兆欧泵业）说明书警告

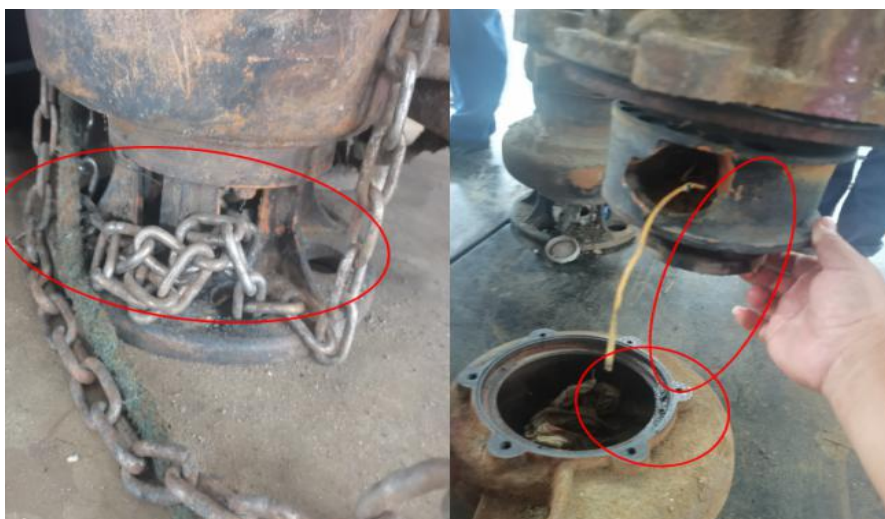
经检查，2 号泵的吊装链条绞入 1 号泵底座与叶轮之间将叶轮卡死，且还有较多布料填充在叶轮里（图 6-1），造成 1 号泵堵转。

图 6-1 1 号泵底部链条和布料造成堵转

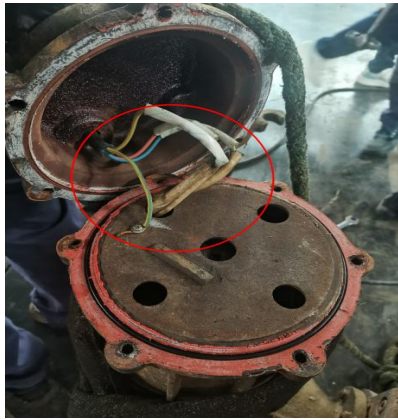
将 1 号泵打开检查，泵体上端电源线、接地线接入正确（图 6-2），1 号泵定子线圈有明显烧蚀现象（图 6-3），转子有 5 处烧蚀痕迹（图 6-4），由此判断 1 号泵多次启动、多次堵转造成泵的电机线圈击穿，虽然电机线圈击穿，但电源线的接地线未与接地系统有效连接<sup>[2]</sup>，1 号泵在启动后的漏电现象不能使总开关的漏电保护器及时跳闸，造成泵站筒体金属部分和积水带电。

图 6-2 泵体上端接线正确图 6-3 泵定子线圈有烧蚀现象

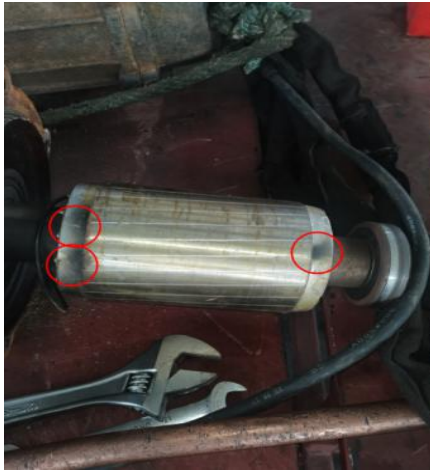
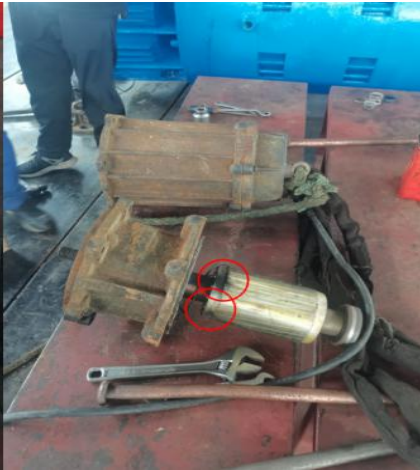
图 6-4 转子有烧蚀痕迹
