肥东县合肥市龙栖百鸟园旅游开发有限公司 “4.4” 淹溺事故调查报告

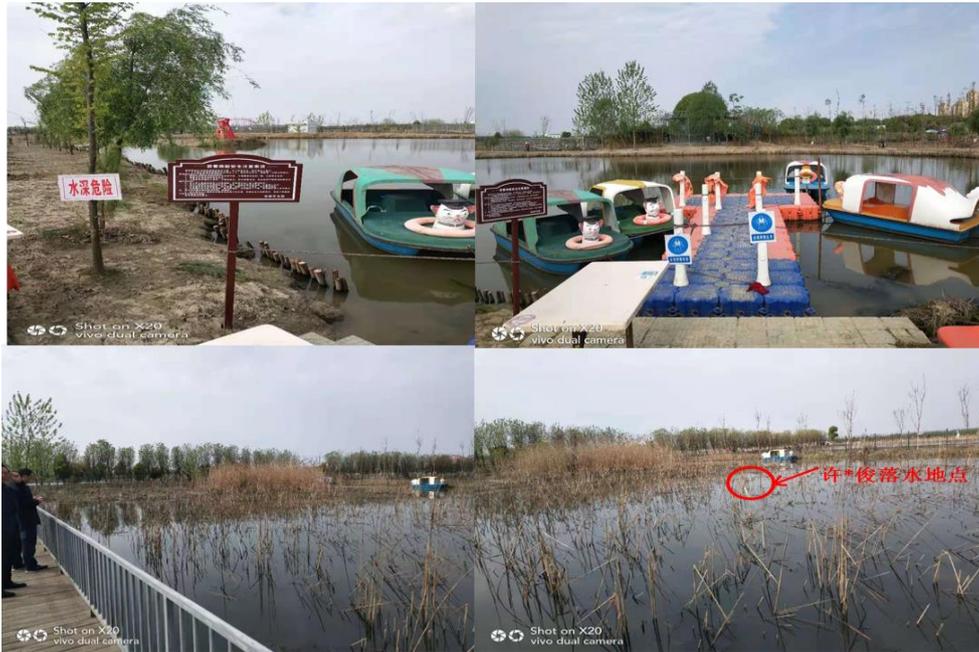
图1 事故现场图

2021年4月4日，系清明节假期的第2天。肥东县撮镇龙栖百鸟园内游客比较多。下午14时，刘某夫妻带其孩子乘坐一只脚踏游船在园区水域游玩，游船被风吹至水域西南角，游船的螺旋桨被水中芦苇缠绕，导致游船搁浅。刘某拨打游船上的救援电话，同时大声呼救。14时12分，该园区工作人员许*俊听见呼救声后，穿上半身下水裤^①往游船搁浅的方向跑，跑到栈道后，翻越栈道栏杆，趟水朝着游船搁浅的地方走去，快接近游船时，不慎滑落深水区溺水。该园区另1名工作人员陈*荣接救援电话赶到时，看见许*俊溺水，随即跳入水里对其施救，不幸也溺水。

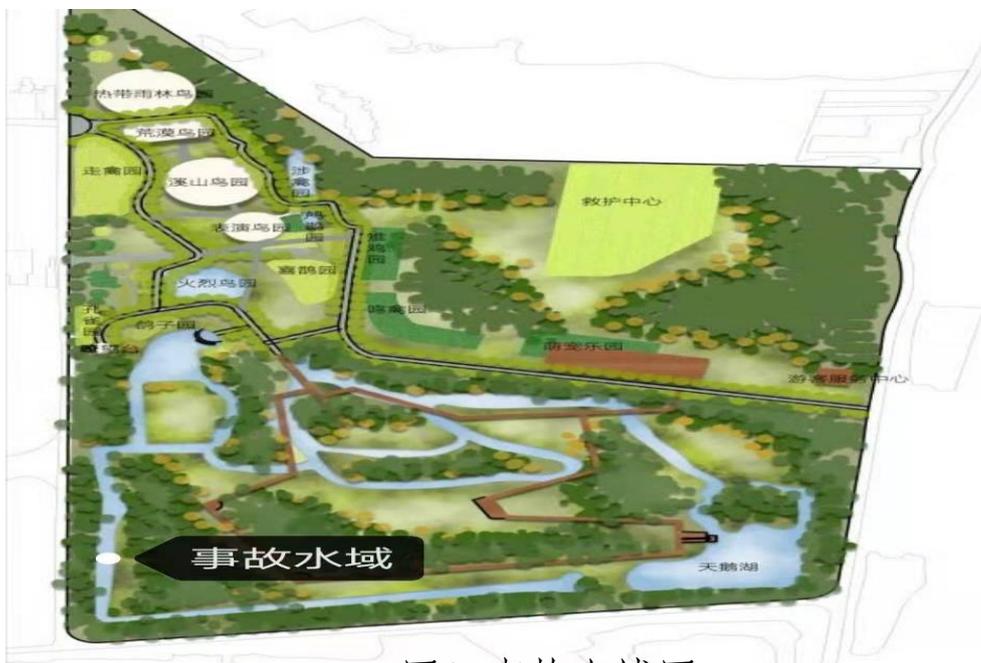
图3 事故水域图

事故水域位于龙栖百鸟园的南边，保留原生态芦苇、水烛等植物，中间设有人行栈道，局部地方有土墩，平均水深为0.4米。2019年6月，郑*容为了清理水塘杂草、鸟巢和开展游船活动，开挖了宽4米、深1.8米、长600米的水道。事发地点在水域的西南角，游船搁浅的旁边有土墩，水面宽4米、深约2.05米。

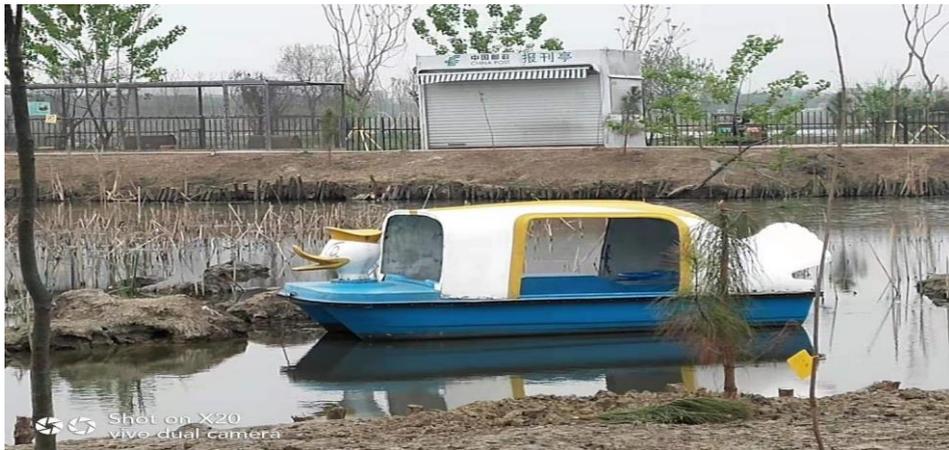
图4 事故游船照片

游船为象形动物脚踏船，游船的船体是玻璃钢材质，尺寸3.9*1.45*0.6米，每船定额4人，适航范围在公园、湖泊、水库。2019年5月29日，郑*容购得20只游船开设游船项目，口头约定由陈*荣承包经营。2020年因受疫情、洪涝灾害影响，游船项目一直未经营，2021年3月，陈*荣开始在周末经营游船项目。
