肥西协力树脂有限公司“8·16”高处坠落 事故调查报告

2021年8月16日14时许，肥西协力树脂有限公司发生闪燃事故致人员高处坠落，造成2人死亡。

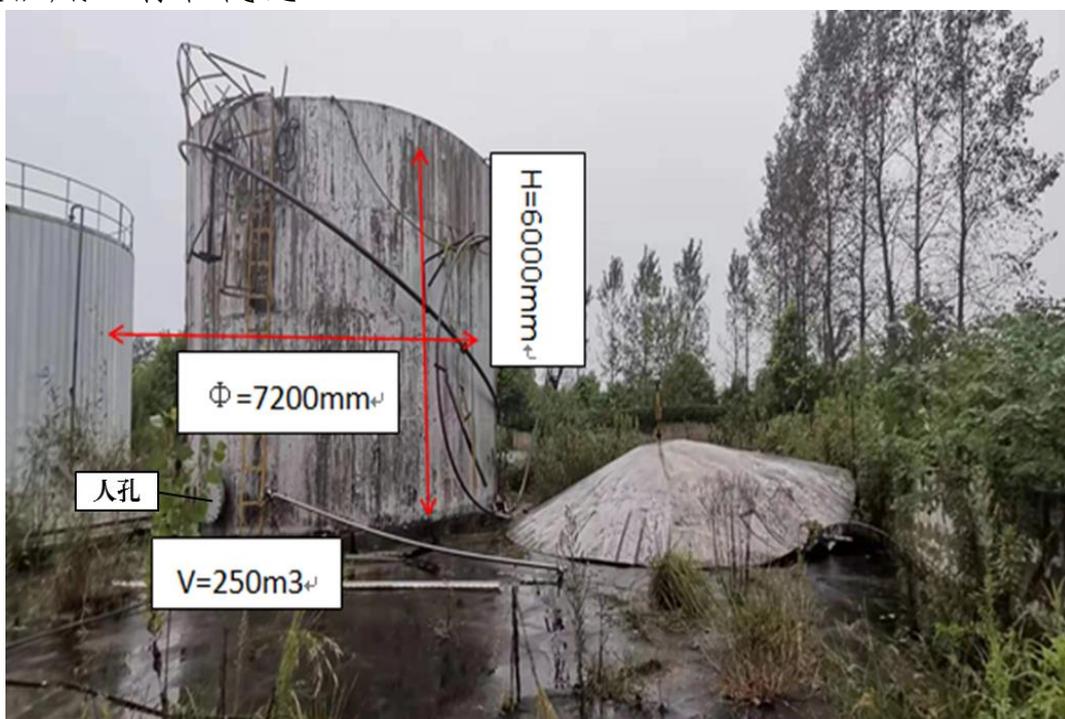
图 2 事故甲醇罐示意图

2020 年 7 月初，肥西协力公司清理事故甲醇罐内残留的甲醇时，仅将人孔盖^①打开，将水注到人孔盖底部以下；7 月下旬因汛期，为防止罐内水溢出，关闭人孔盖。事故甲醇罐内甲醇未置换彻底，存在隐患。

事故甲醇罐内残留的甲醇置换不彻底^①，罐内存有可燃的甲醇气体。作业人员在事故甲醇罐顶部切割进料管时，火花引燃可燃气体掀翻罐顶，造成作业人员从罐顶坠落地面死亡，是本次事故发生的直接原因。

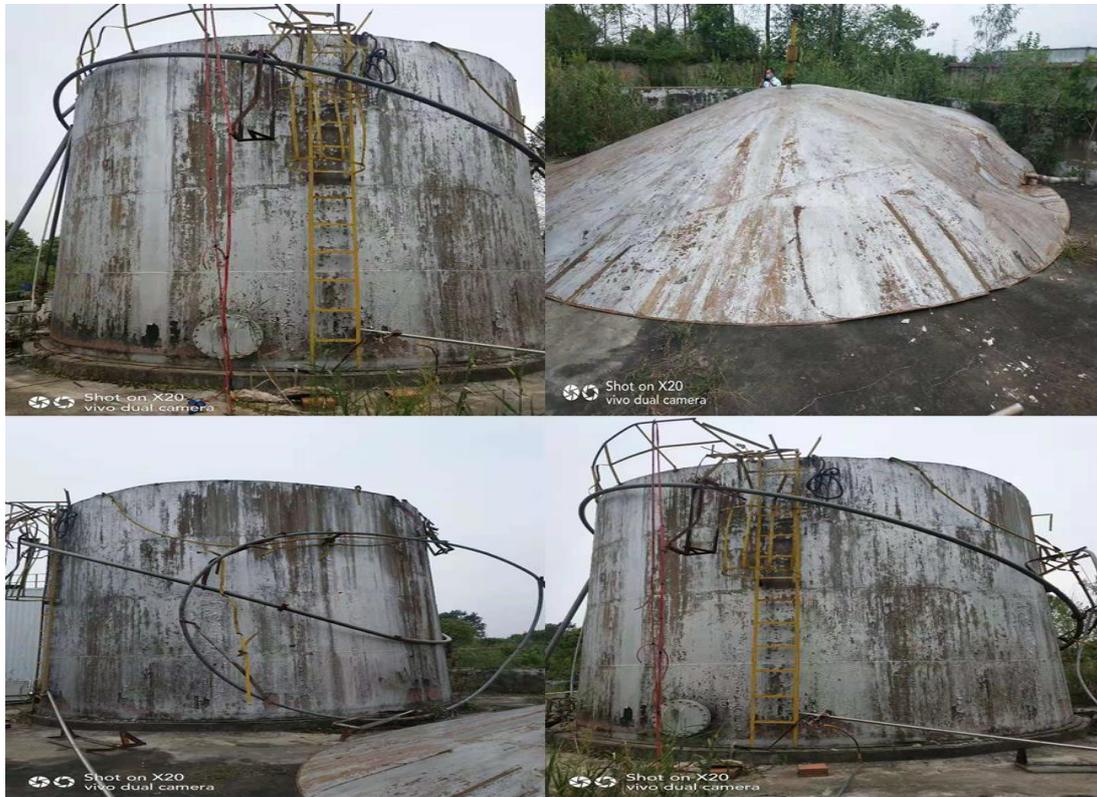
图3 事故现场图

2021年8月16日7时，郭*、陈*林、陈*林3人携带气割枪、氧气罐、乙炔罐等设备，驾车前往肥西协力公司厂区拆除甲醛罐、甲醇罐附属管道，8时，鲍*燕也驾车到该公司厂区帮忙。11时，2个甲醛罐的管道已拆除完毕，当拆除事故甲醇罐下方管道时，误将出料管切断，出料管内甲醇和水的混合液体流出，发生小面积着火，吕广涛随后让保安周*友用灭火器把火扑灭，并告诉郭*出料管不能切割，让郭*继续去切割别的管道。13时，郭*和陈*林攀登上事故甲醇罐顶部，郭*切割管道，陈*林帮忙扶着管道，陈*林和鲍*燕在事故甲醇罐下方地面搬运切割的管道。14时许，郭*切割罐顶进料管时发生闪燃，罐顶被掀翻坠落

到地面，郭*和陈*林也随罐顶坠落到地面，郭*当场死亡，陈*林经抢救无效死亡。
