# 芙蓉定王台明景公寓“8·9”一般坍塌事故 调查报告

长沙市芙蓉区人民政府事故调查组

2023 年 12 月 13 日

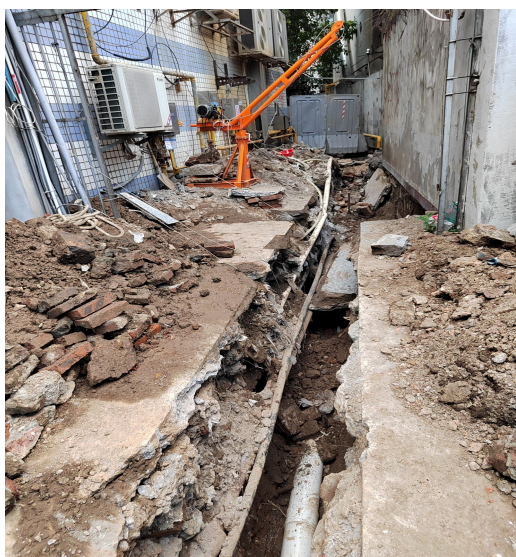
挖作业，因沟槽底部有电缆，局部位置未开挖到位。开挖沟槽长度约 15m，宽度约 0.6m，深度（最深处）约 1.1m，土质为杂填土，其中含有大量建筑垃圾。开挖后的土方直接堆放在开挖的沟槽两侧。8 月 7 日下午，经湖南思居园物业管理有限公司工程部泥工班长潘东明现场查勘确认，后续由人工进行作业。8 月 8 日一早，潘东明带领康慧仁等 5 名工人进驻施工现场，进行人工清理沟槽和排污管更换作业，当天更换了排污管 6 米。8 月 9 日 8 时 40 分许，潘东明等 6 名施工人员在继续作业时，沟槽西侧发生坍塌，正在沟槽里作业的康慧仁由于反应不及被坍塌的土和混凝土块（长 1.52m、宽 0.75m、高 0.50m）压倒。

图 1 现场由北往南视图

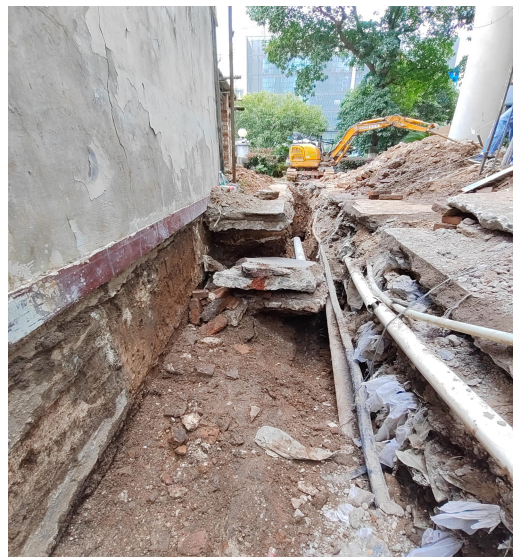
图 2 现场由南往北视图

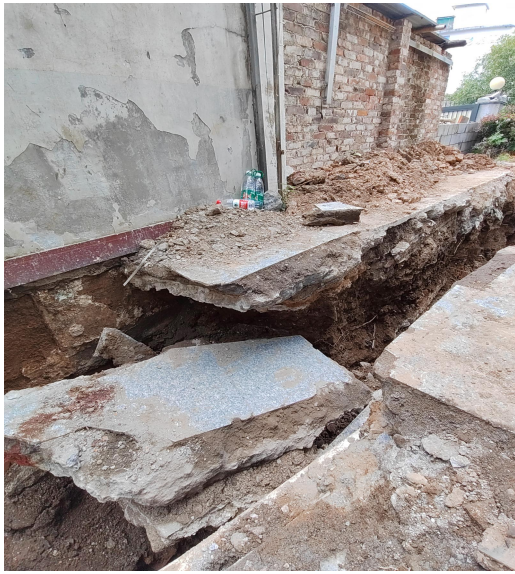
图 3 垮塌混凝土块

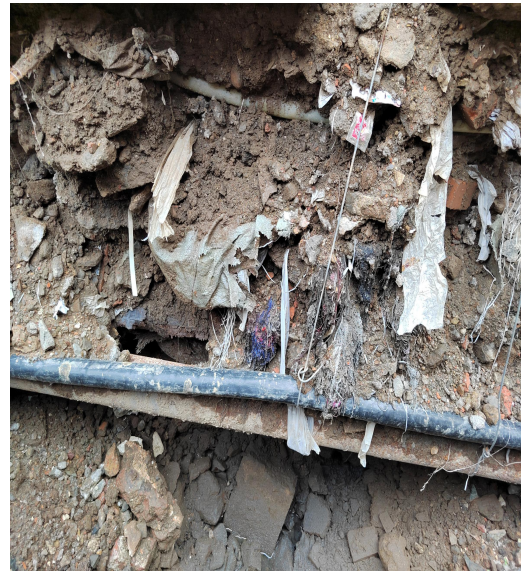
图 4 沟槽侧壁

湖南思居园物业管理有限公司在没有采取可靠安全支护措施<sup>[1]</sup>情况下进行施工作业，形成重大事故隐患；施工人员未意识到安全风险下到沟槽进行清理作业导致事故发生。

1. 湖南中安工程有限公司施工现场负责人熊尧在未经公司同意的情况下，安排操作人员及设备协助湖南思居园物业管理有限公司进行沟槽开挖，操作人员在沟槽开挖施工中没有按要求进行放坡<sup>[2]</sup>。

2. 湖南中安工程有限公司、湖南思居园物业管理有限公司在沟槽开挖及土方清理过程中将土方堆放在基槽两侧，并将清运沟槽土方的简易吊装设备设置在沟槽边，没有进行荷载核算，不符合相关要求<sup>[3]</sup>。
