## 英州镇大坡村民委员会大坡村道路硬化及附属工程“7·27”围墙坍塌一般事故调查报告

2021年7月27日7时30分许，位于陵水黎族自治县（以下简称“陵水县”）英州镇大坡村民委员会发生一起围墙坍塌事故，造成2人死亡，直接经济损失约为贰佰万元（¥2,000,000.00）。

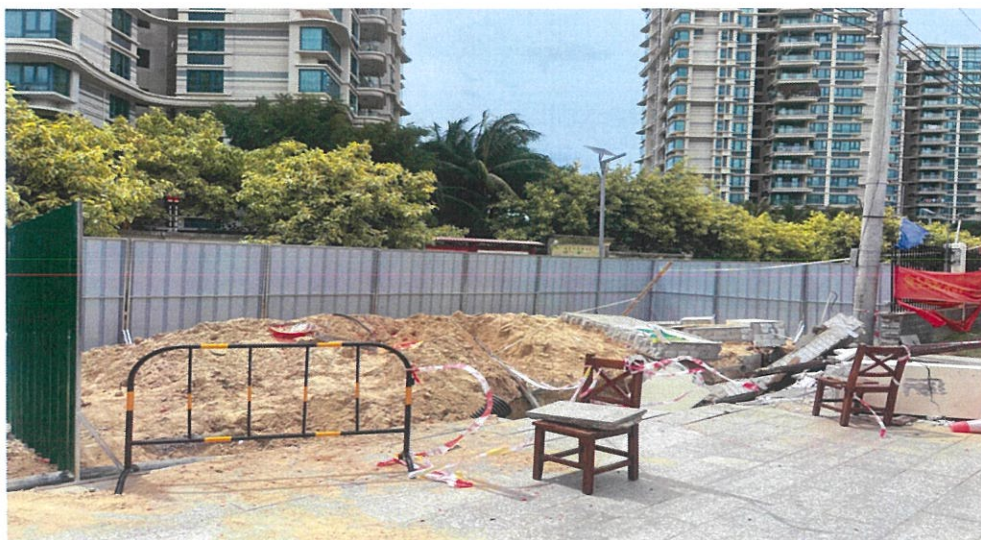
图 1 事故现场照片

根据现场调查，事发区域路面以下 1.6 米土层范围均为细砂，细砂结构松散，抗剪强度低，自稳定性差；开挖沟槽西侧坍塌围墙位于村委会东出入口大门南侧，坍塌围墙总长 6m，围墙两端两个 500mm×500mm 砖柱，中间为 5m 长 240mm 宽灰砂砖实心墙（贴砖装修后墙厚 300mm 宽），自砼垫层顶面算起围墙高度 2.8m。

现场沟槽西侧紧靠既有围墙，加上开挖沟槽（围墙地基）范围土层为细砂，工程性质较差，在未采取可靠安全措施的情况下不可以直接开挖沟槽。但施工单位在未采取任何支撑等安全措施的情况下紧靠围墙砼垫层几乎垂直开挖，沟槽开挖深度已超过围墙混凝土垫层底面以下 1m 左右，在临近围墙自重载荷作用下，地基和沟槽稳定性不足，导致沟槽壁细砂发生失稳坍塌，进而造成围墙失稳倒塌。
