## 茶陵县人民政府 关于茶陵经开区湖南斯坦乙金属科技有限公司 “2.19”一般机械伤害事故调查报告的批复

# 茶陵经开区湖南斯坦乙金属科技有限公司“2.19” 一般机械伤害事故调查报告

茶陵县人民政府事故调查组

2024年3月29日

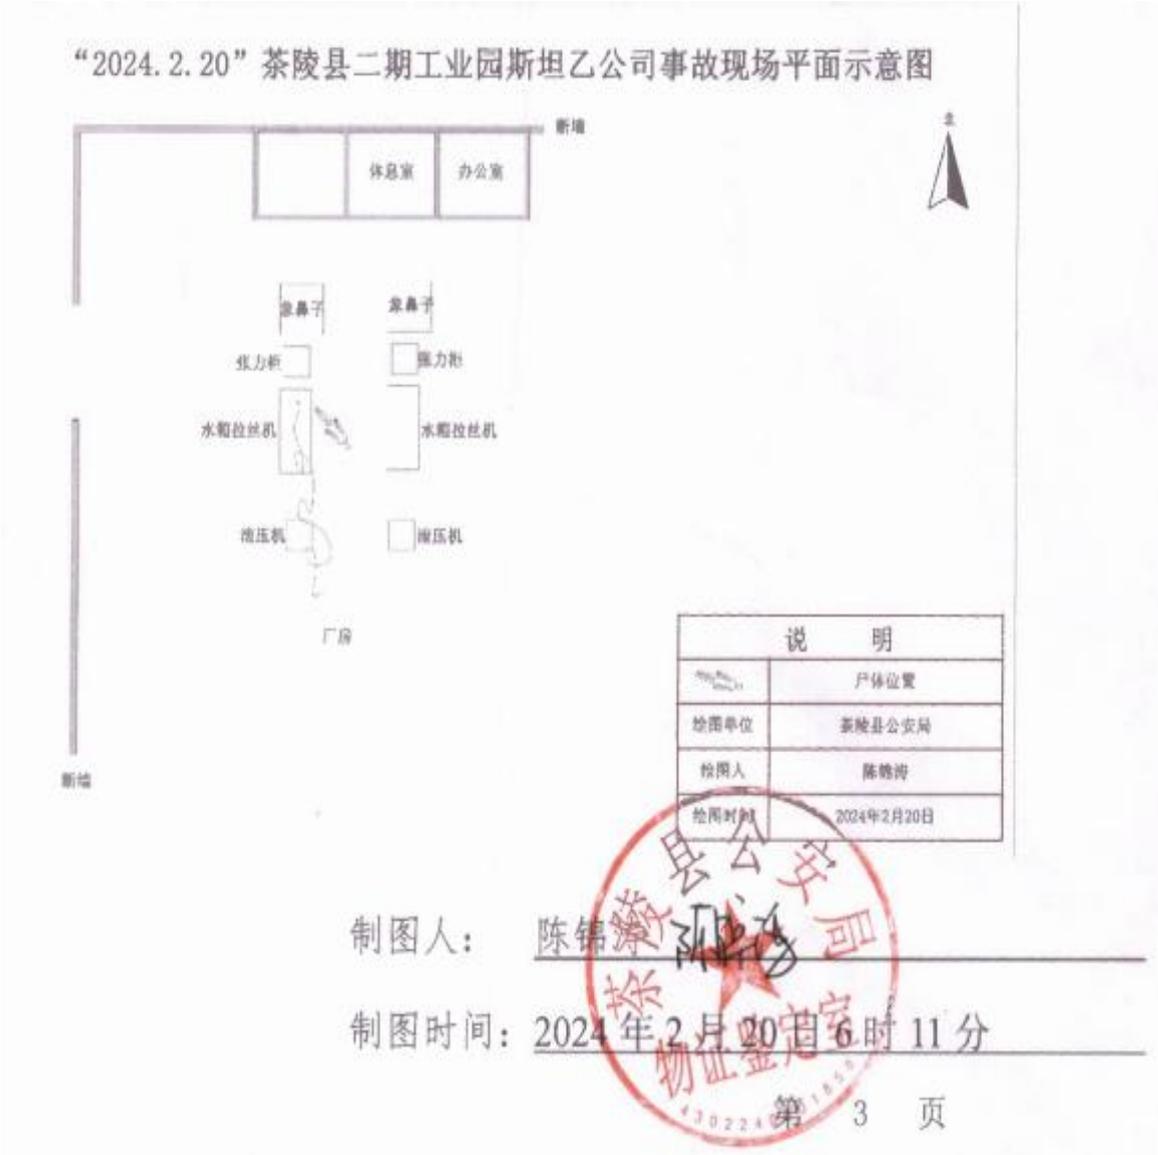
图 1：茶陵经开区湖南斯坦乙金属科技有限公司“2.19”一般机械伤害事故现场示意图

现场勘验情况：现场位于湖南省茶陵县下东街道二期工业园斯坦乙科技有限公司内，现场南侧为湖南龙华农牧饲料公司，西侧为金孟大道，东侧为茶乡街。中心现场位于公司2号厂房内西北角拉丝操作工位上，该操作工位的机器由四部分组成，分别是滚压机、水箱拉丝机，张力柜和象鼻子。现场勘验时，机器均呈停止状态，水箱拉丝机盖打开，机器内水位较低，钢丝与引导轮盘错位，一股钢丝断裂向西延伸至机器外地面上。在水箱拉丝机南侧地面上有一具男性尸体，仰面朝上，衣着整齐，尸体头部佩戴黄色安全帽，安全帽左侧有一股直径约3mm钢丝贯穿刺入尸体颅腔，长约13cm。现场其余位置未见明显异常。

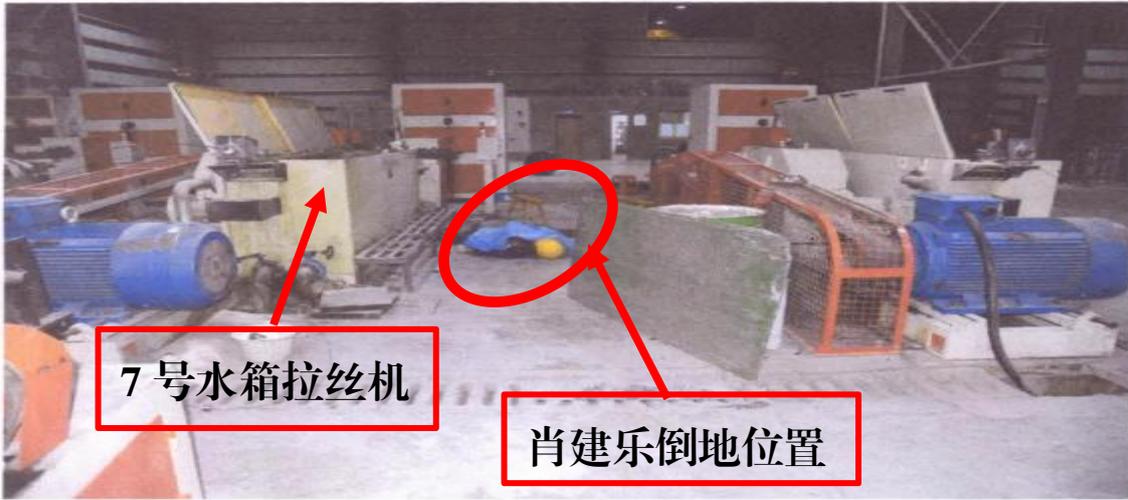
现场概貌（从南向北）

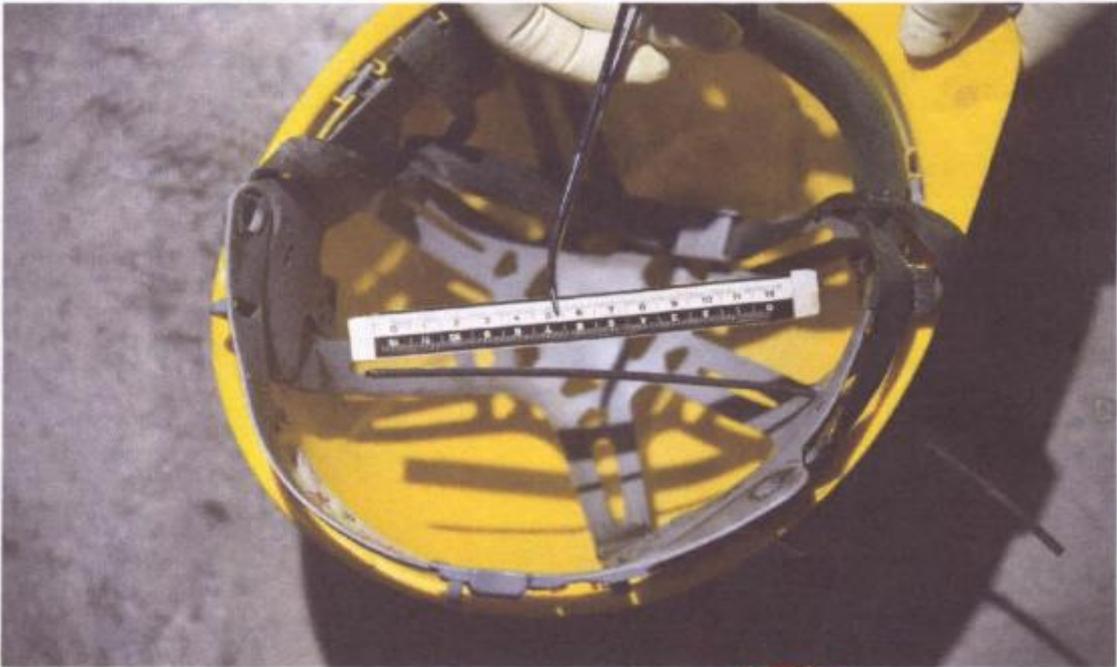
图 2：茶陵经开区湖南斯坦乙金属科技有限公司“2.19”一般机械伤害事故作业区现场图

现场尸体头盔内被钢丝刺入长度

1.水箱拉丝机存在设计安全缺陷，防护设施不到位。本设备只考虑了拉丝正常运行时，防钢丝断丝回弹的安全措施（水箱拉丝机加盖），未考虑在拉丝前缠绕钢丝过程中，水箱盖打开后的可靠安全防护措施，是导致本次事故发生的直接原因之一。

4.劳动防护用品管理不到位，安全帽已过期，未及时检查换新，是导致事故发生的间接原因之一。

（二）湖南斯坦乙金属科技有限公司要认真吸取本次事故教训，严格规范制定落实安全生产管理制度，对新设备应当进行安全风险辨识，设置防护罩和安全防护栏等必要的防范措施；建立健全安全风险分级管控制度，按照安全风险分级采取相应的管控措施。
