荆州同盈合金材料有限公司“9·19”一般机械伤害 事故调查报告

2021年9月19日凌晨5时55分，荆州开发区荆州同盈合金材料有限公司发生一起致1人死亡一般机械伤害事故，直接经济损失106.2万元。

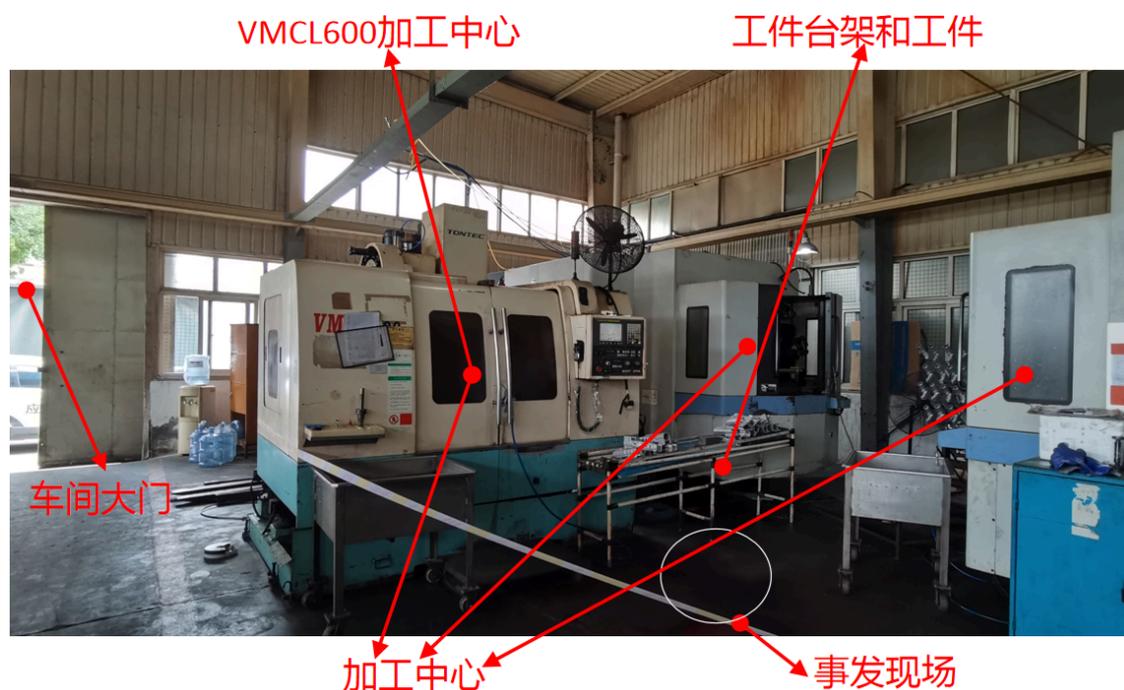
图一：机械加工车间情况

事发地点为同盈公司机械加工车间，具体位置为机械加工车间大门入口左侧的3台加工中心和工件台架等围成的区域，该区域外侧是车间主通道。

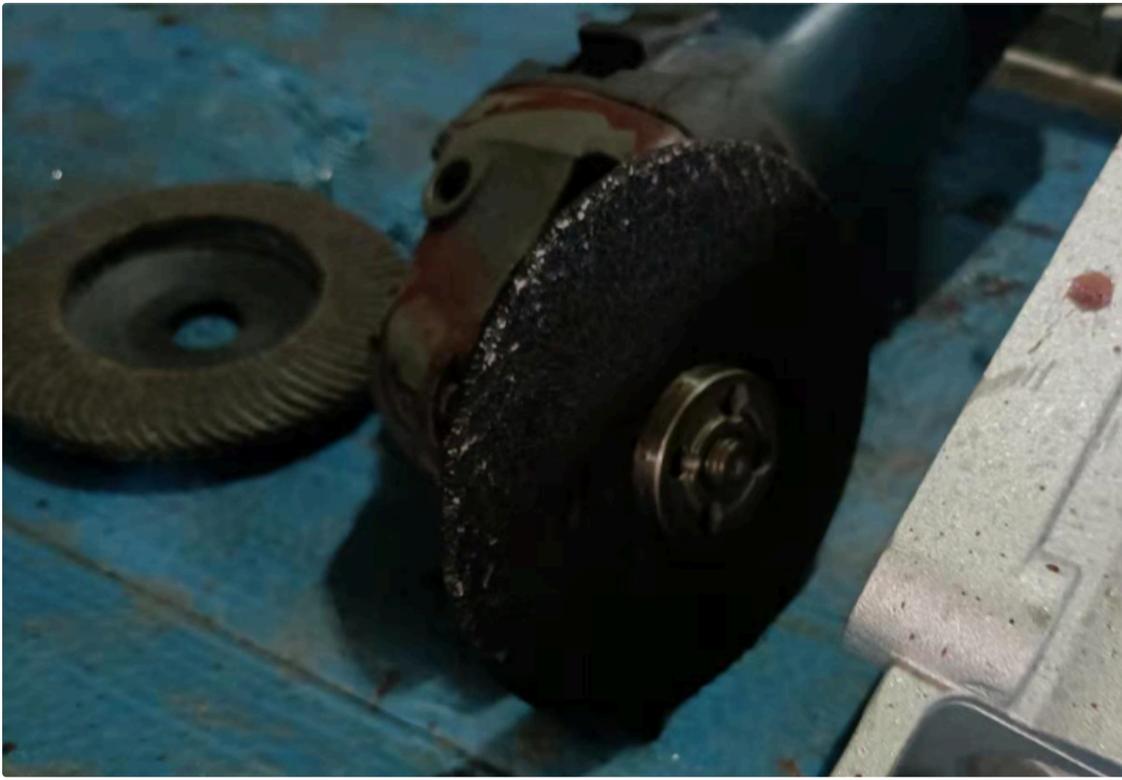
图二：角磨机情况

事发时，卢红英在车间工件台架前，使用电动角磨机打磨L238零件。涉事的电动角磨机，为手持电动角磨机，该角磨机护罩缺失。

同盈公司机械加工车间加工中心操作工卢红英，在电动角磨机防护罩缺失、且L238零件未固定的状态下，使用电动角磨机对L238零件进行打磨作业导致事故发生。

（1）同盈公司安全生产主体责任落实不到位，未建立健全全员安全生产责任制和安全生产规章制度，未制定电动角磨机管理规定；安全设备管理不到位，未对电动角磨机经常性维护、保养，并定期检测，保证正常运转。在电动角磨机（长期）防护罩缺失的情况下，仍配发给操作工使用；安全隐患排查走过场，未建立安全风险分级管控制度，未建立健全并落实生产安全事故隐患排查治理制度，各层级的安全巡查与检查流于

形式，未能及时发现并消除电动角磨机防护罩缺失隐患；对从业人员安全教育培训不到位，从业人员不具备必要安全生产知识，不熟悉有关安全生产制度和安全操作规程。

（一）严格落实企业安全生产主体责任。同盈公司要认真吸取事故教训，认真分析事故原因，举一反三，找出工作存在的短板，健全和完善企业安全生产规章制度，加大教育培训力度，强化作业现场安全巡查，及时发现不安全行为，制止危险作业。
