荔湾区东沙街“2.23”生产安全事故调查报告

事故调查组认定，荔湾区东沙街“2.23”泡沫粉碎设备伤害事故是一起作业人员违规操作引起的一般生产安全责任事故。

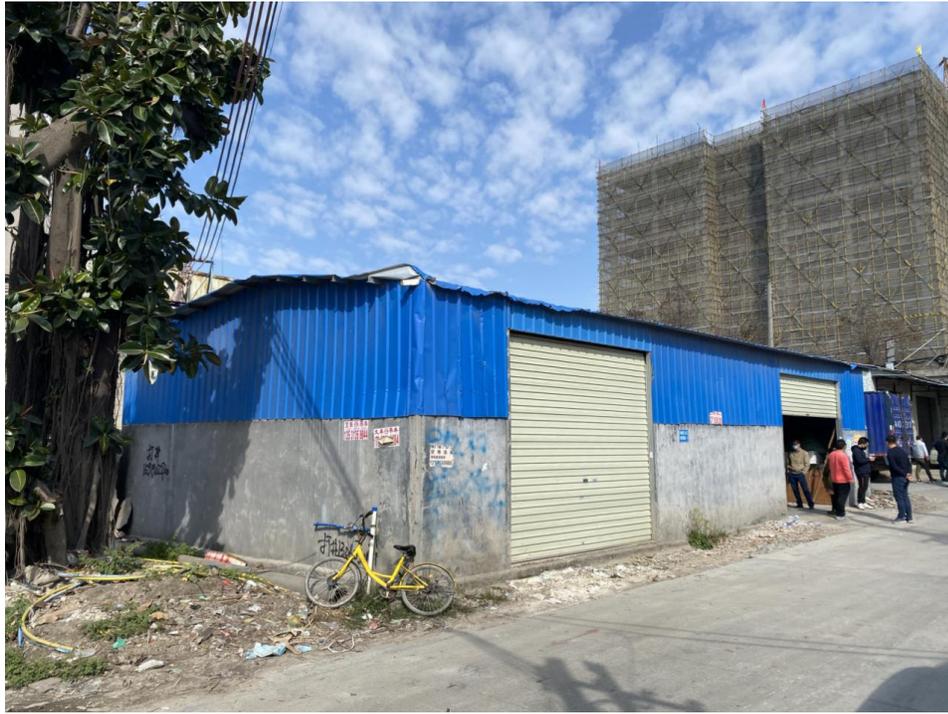
事故地点位于广州市荔湾区东沙街道环翠路果园工业区 2 号自编 2 铺之一，该铺面紧邻工业区道路，上部墙体及屋顶为轻钢结构，下部墙体为砖砌墙，铺面南侧设有两个铝合金卷闸门，占地面积约 140 m²（见图 1）。

(图1 蓝色铁皮厂房为环翠分公司原经营场所)

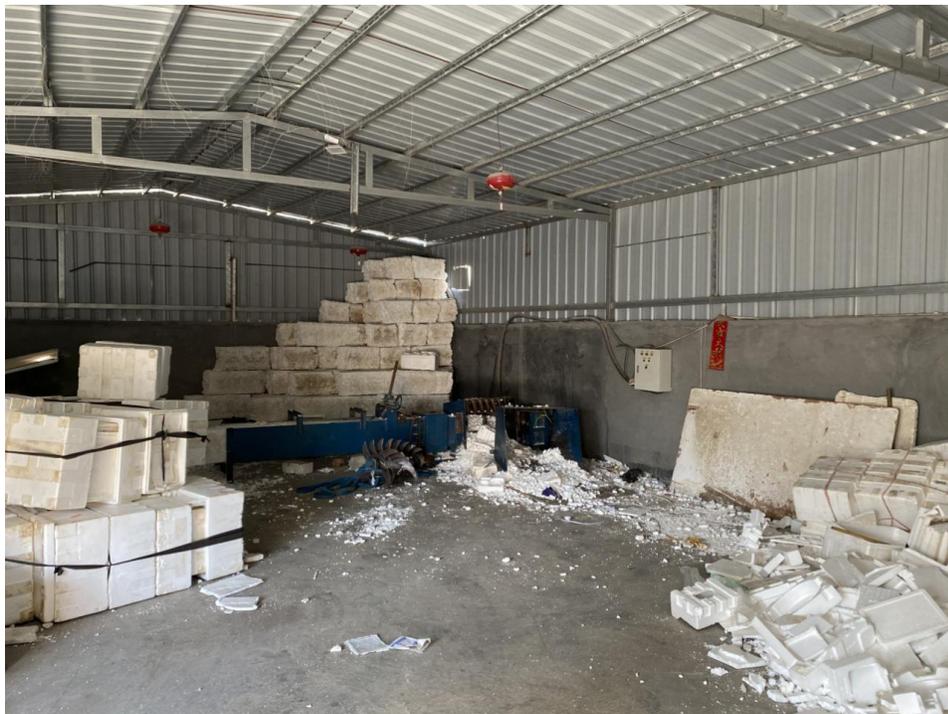
铺面内部为一泡沫材料粉碎生产简易场所，铺面内西侧靠墙处为产品（压缩泡沫块）堆放场所，东侧为原材料（回收泡沫块）堆放场所，铺面东出入口设有一个简易办公桌。铺面中央靠近北侧墙体处设置有一台泡沫粉碎机，北侧墙体上安装有一个动力配电箱（见图 2）。

(图2 事发后厂房的内部状况)

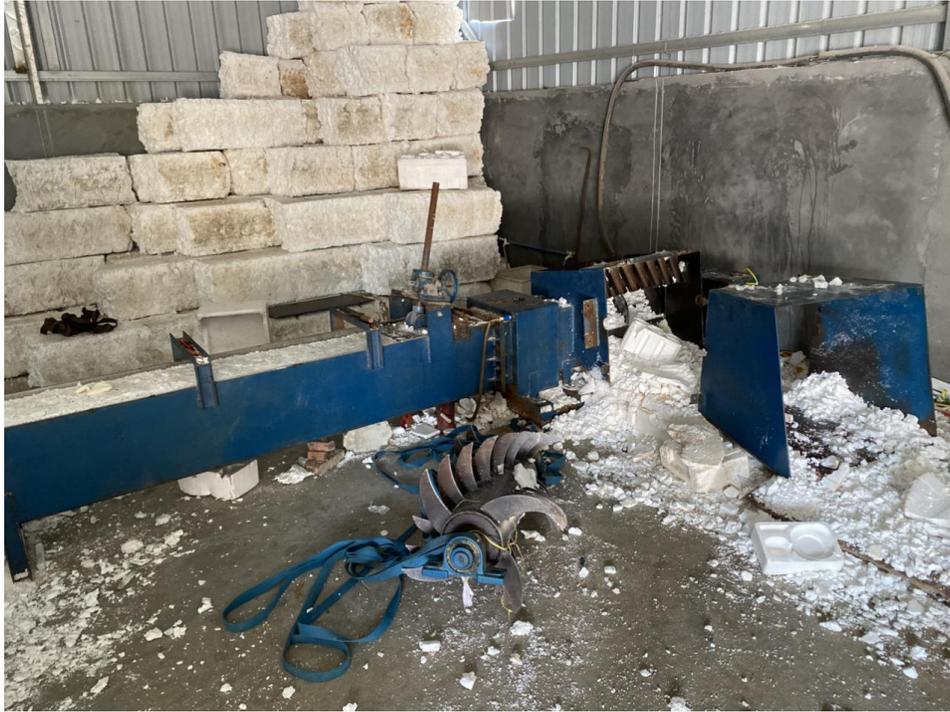
因事发时救援需要，泡沫粉碎机投料口及破碎刀齿已被拆除，并放置在地面（见图 3）。

(图 3 被拆除的投料口和破碎刀齿置于机器旁)

3. **设备损坏情况。**泡沫破碎机的购买价格为23000元,因救援需要,机器的投料口及破碎刀齿已被拆除,修复费用需待当事人修理后才能确定,估算损失费用应在23000元以内。
