荷塘仙庾 [REDACTED] 建设工程有限公司  
“11·3”一般高处坠落事故调查报告

株洲市荷塘区人民政府事故调查组  
2023 年 12 月

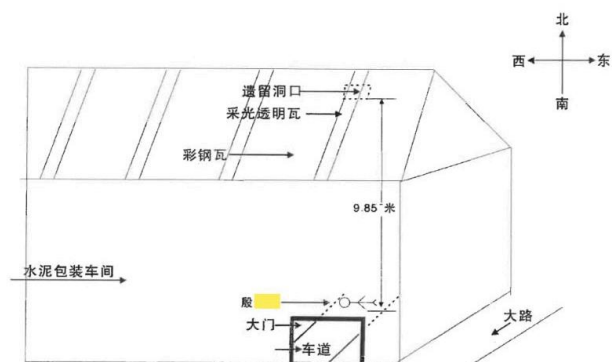
图 1 正面图

（1）事故现场位于[ ]水泥有限责任公司水泥包装车间，该车间为钢架结构，屋面采用彩钢瓦（厚 0.42mm）和采光透明瓦（FRP 材质，厚 2mm）结合，车间于 2020 年 12 月建成。

（2）采光透明瓦南面顶部边缘与屋顶脊梁脱离，遗留一处洞口（长 1.5 米、宽 0.84 米）。

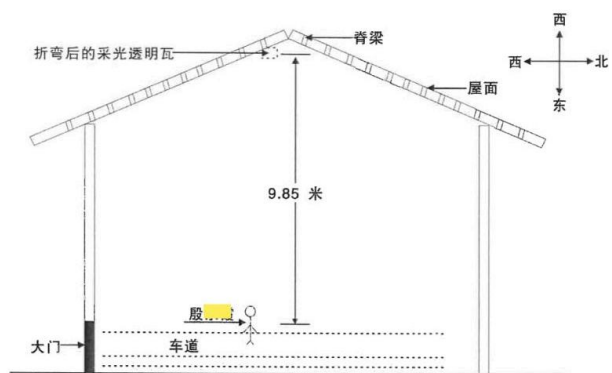
图 2 现场剖面图

（4）采光透明瓦洞口部分距离水泥包装车间车道地面高度为 9.85 米。

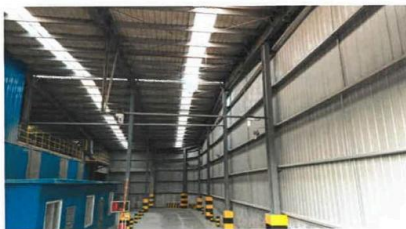
图3 事故现场全景图

8 时 39 分许，殷[ ]在水泥包装车间屋顶自西向东徒步行走准备进入下一施工区域，当走到一处采光透明瓦（FRP 材质）与屋顶脊梁连接处时，采光透明瓦突然弯折，殷[ ]失重从屋顶坠落至水泥包装车间车道的地面上。

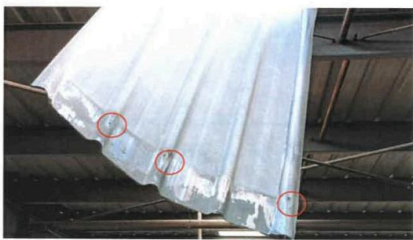
图6 采光瓦上的螺丝孔

（3）采光透明瓦片顶部与屋顶脊梁连接的螺丝被拆除后，受外力作用，采光瓦透明瓦呈下弯折状态，采光瓦顶端留有 3 处完整的螺丝孔。

- 1.死者殷[ ]高空作业未系安全带，未挂安全绳，违章作业。
- 2.肖[ ]施工班组将南面采光透明瓦顶部与屋面脊梁固定螺丝卸掉后，采光透明瓦失去了支撑力，当殷[ ]踩在此片瓦上后，采光透明瓦由于失去支撑力产生弯折，致使殷[ ]失重坠落地面。
