# 营口老边营口昊源实业有限公司“5·24” 一般车辆伤害事故调查报告

营口市政府事故调查组

2024 年 7 月 24 日

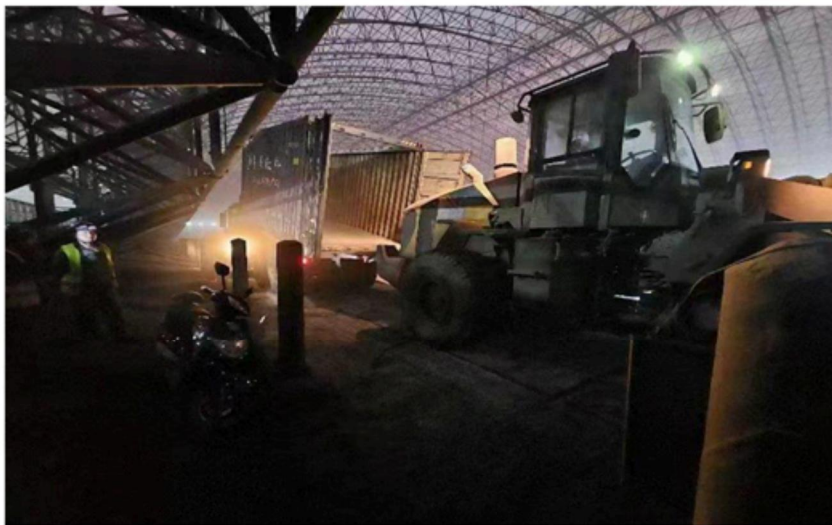
图1 事故现场

3时30分许，操作工孙某怀、佟某力开始关闭集装箱箱门。箱门为左右双开门模式，每扇箱门上分别设有左、右2个可旋转竖向锁杆，锁杆两端设有锁牙，锁牙对应的箱体上分别设有上、下各2个锁点。关门时须先关闭左侧箱门，然后再关闭右侧箱门。当孙某怀关闭左侧箱门后，佟某力发现左侧箱门上方有一个锁点没关闭，导致其右侧箱门无法关闭，便告知孙某怀需要重新开闭左侧箱门。此时，宋某国从装载机内回头，看到集装箱箱门已关闭，便开始倒车准备攒堆。当其倒车过程中，孙某怀正重新开启集装箱左侧箱门准备再次关闭，装载机尾部碰撞向外开启的左侧集装箱箱门，箱门受碰撞后，撞击孙某怀右臂及右侧胸部，事故发生。（事故现场见图1，碰撞部位见图2、图3）
