# 营口钢铁有限公司一号高炉“6·22” 较大灼烫事故调查报告

2023 年 8 月 22 日

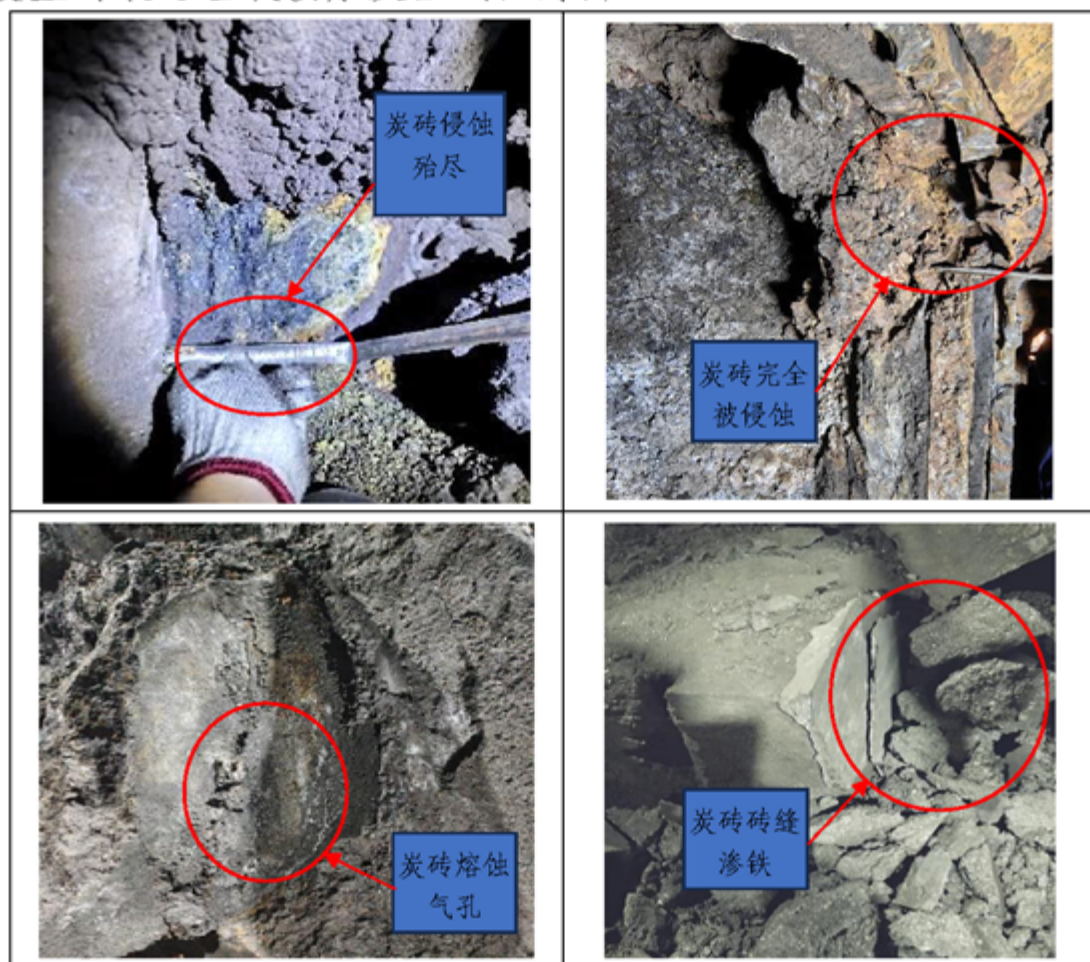
图5 事故高炉喷爆部位炭砖侵蚀情况图

经综合分析认定：事故高炉炉缸耐材侵蚀严重，未根据实际炉况及时停炉大修，依然采用高强度冶炼；长期对高炉本体安全监测参数管理缺失；薄弱处耐火材料侵蚀殆尽（炭砖侵蚀情况见图5），导致高温铁水烧损冷却壁漏水，冷却水与铁水接触迅速汽化发生爆震，进一步熔蚀灌浆层和炉壳，诱发炉缸烧穿；从炉缸喷出的高温液态渣铁烧漏炉基区域冷却水管，泄漏的冷却水与覆盖的液态渣铁接触发生剧烈爆炸。

经现场勘察：炉缸烧穿喷爆部位北侧原本 905mm 的炭砖被侵蚀至 200mm~400mm，最薄弱处已被完全侵蚀；炉缸烧穿喷爆部位南侧基本在 200mm~300mm，最薄弱部位炭砖仅剩 100mm 左右；高炉炉缸南侧出现大范围内环向疏松夹层，根据疏松层取样检测结果：炉缸环炭环裂疏松层中含有钾、钠、铅、锌有害金属元素总含量 40.01%，其中锌含量高达 37.71%。渗透到炭砖微隙内部的金属锌在高温环境下被氧化后体积膨胀，在炭砖内部产生内应力，使炭砖砌体在竖直、水平方向产生较大的体积膨胀，破坏了炭砖组织，引起炭砖粉化、蓬松，形成炭砖环裂疏松层。事故高炉炉缸南侧环向疏松夹层见图 6。

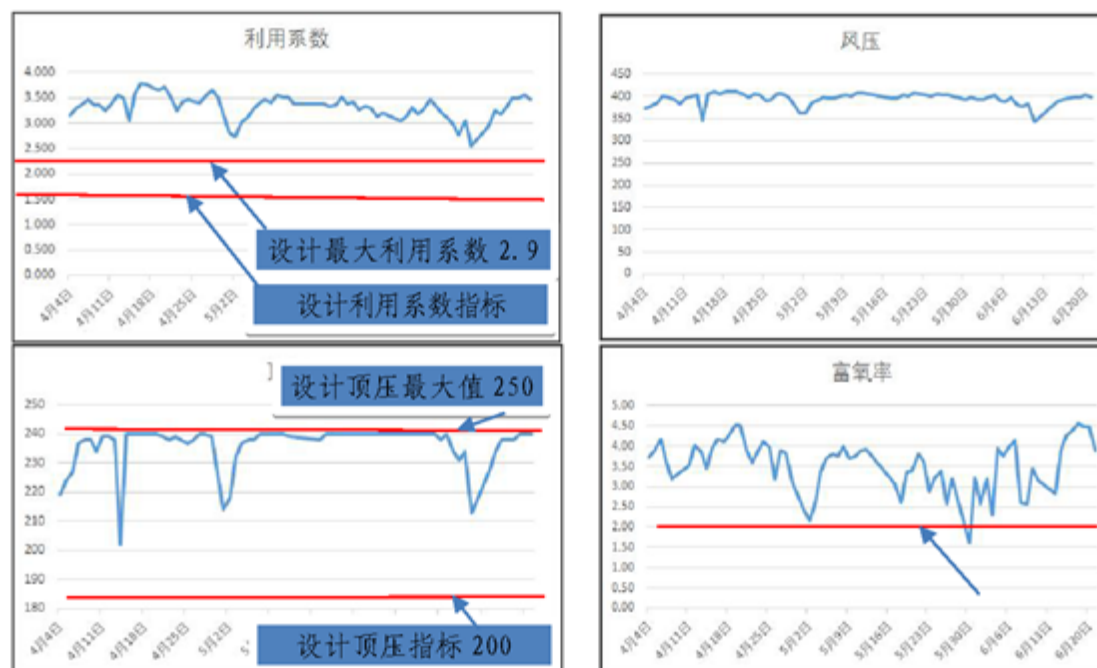
图 7 事故高炉日生产操作数据统计对比图（2023 年 4-6 月）

**1.炉役末期高强度冶炼导致炉缸侵蚀严重。**营口钢铁在事故高炉炉役末期，未有效采取降低冶炼强度、加强炉底炉缸侵蚀情

况监测、定期钒钛矿护炉等措施，无视设计指标和设计限值进行强化冶炼<sup>[1]</sup>以实现高产量。事故高炉采用的高顶压和高富氧强化冶炼操作，虽然有利于提高产量，但对炉缸工况产生不利影响。一是加剧了渣铁对耐火材料的冲刷侵蚀，尤其是炉缸区域耐火材料的侵蚀。二是使得炉底、炉缸承受更高的热应力和渗透作用，导致高温熔融物、高温煤气窜入耐火砖缝隙，极大地加剧了耐火材料侵蚀进程。炉役末期高强度冶炼是造成本次事故的根本原因。事故高炉日生产操作数据见图 7。

[1] 根据 1#高炉 2023 年 4 月至 6 月的每日生产操作数据统计表明，平均利用系数约为  $3.3 \text{ t}(\text{m}^3 \cdot \text{d})$ ，远高于设计利用系数  $2.455 \text{ t}(\text{m}^3 \cdot \text{d})$ ，而且超出设计最大利用系数  $2.9 \text{ t}(\text{m}^3 \cdot \text{d})$ ；平均顶压  $236 \text{ kPa}$ ，远高于炉顶设计操作压力指标  $200 \text{ kPa}$ ，长期接近炉顶最大允许操作压力限值  $250 \text{ kPa}$ ；平均富氧率  $3.55\%$ ，高于富氧率设计指标范围  $2\% \sim 3\%$  的上限。
