# 蓬安县中坝码头（射虹铺村）“2·20”

## 一般生产安全事故调查报告

2023年2月20日10时30分许，蓬安县中坝码头（射虹铺村），一艘船名为川顺庆货0228的散货船在卸货时发生一起物料掩埋伤人事故，造成船员费基兵1人死亡，直接经济损失约100万元。

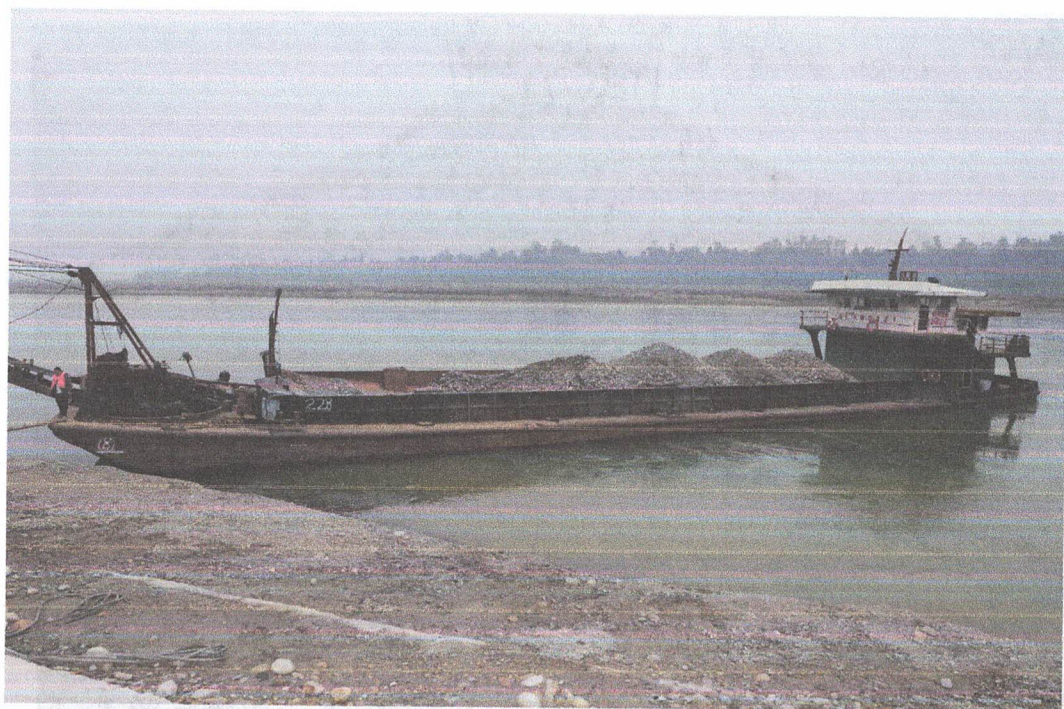
川顺庆货 0228 散货船概貌

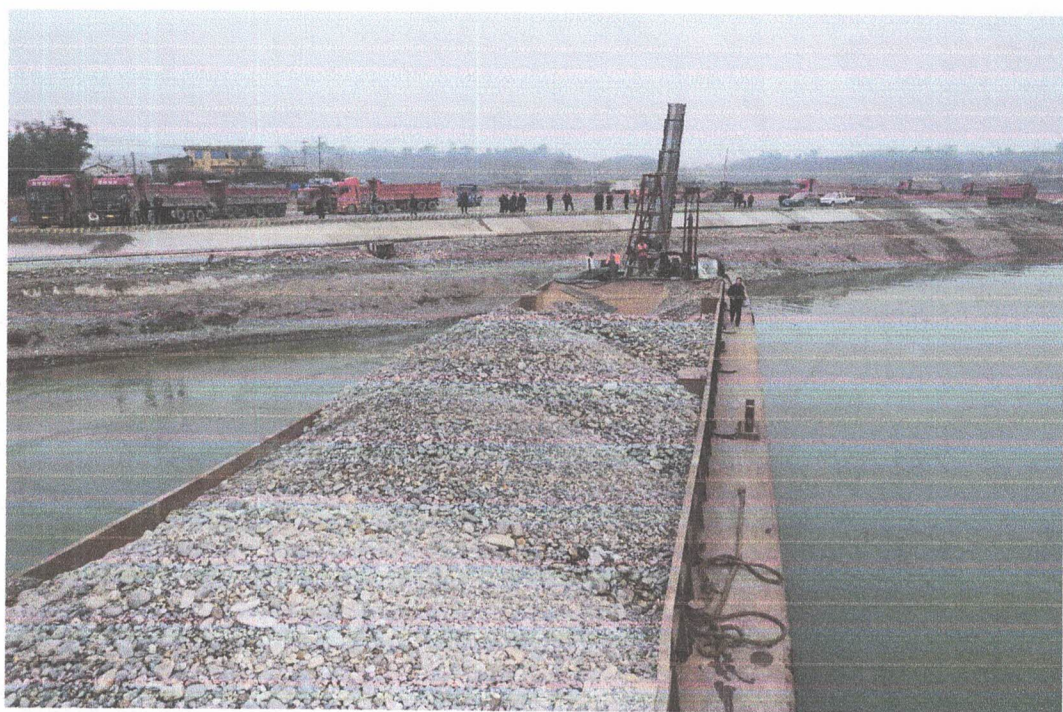
现场概貌（由东向西）

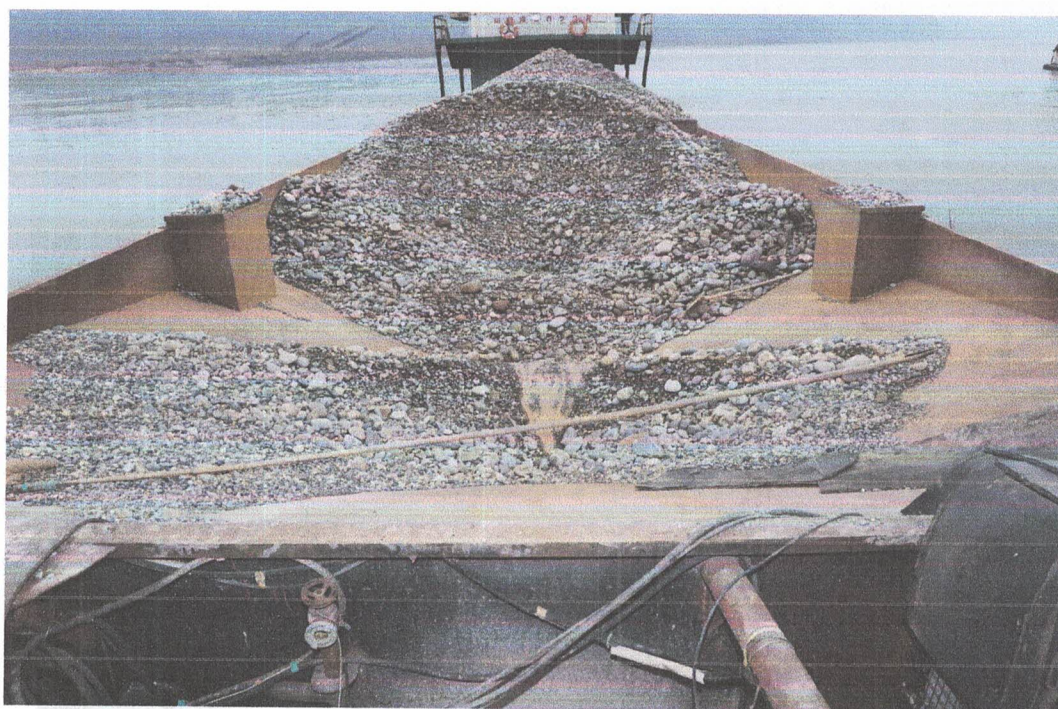
现场概貌（由西向东）

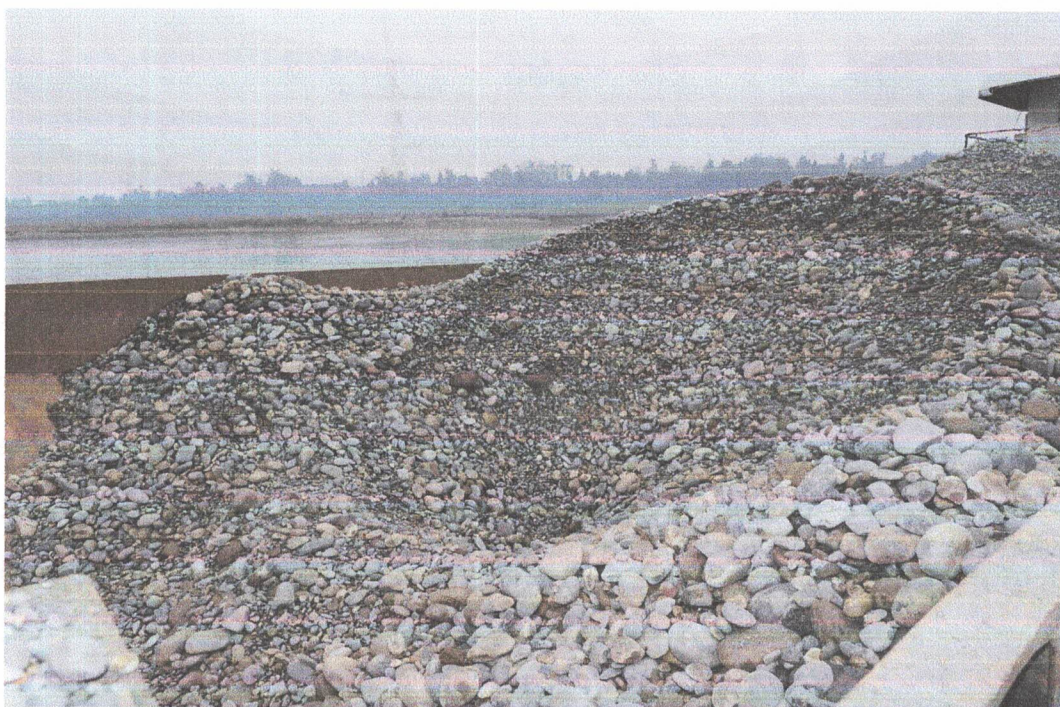
中心现场

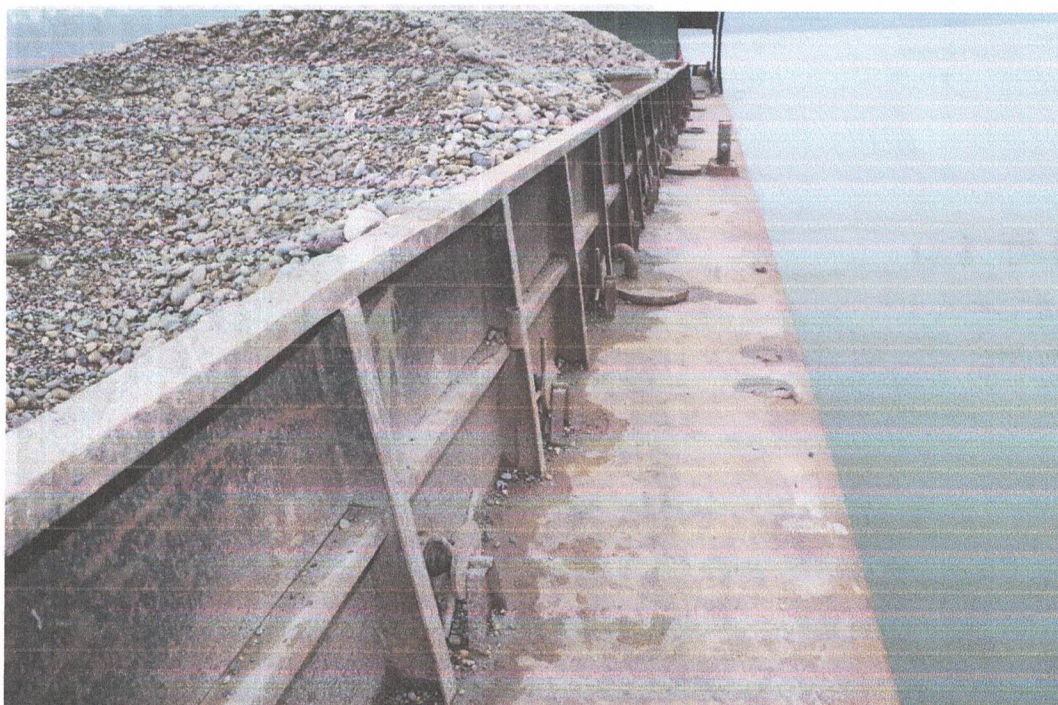
载料仓北侧过道处卸料口控制绞盘

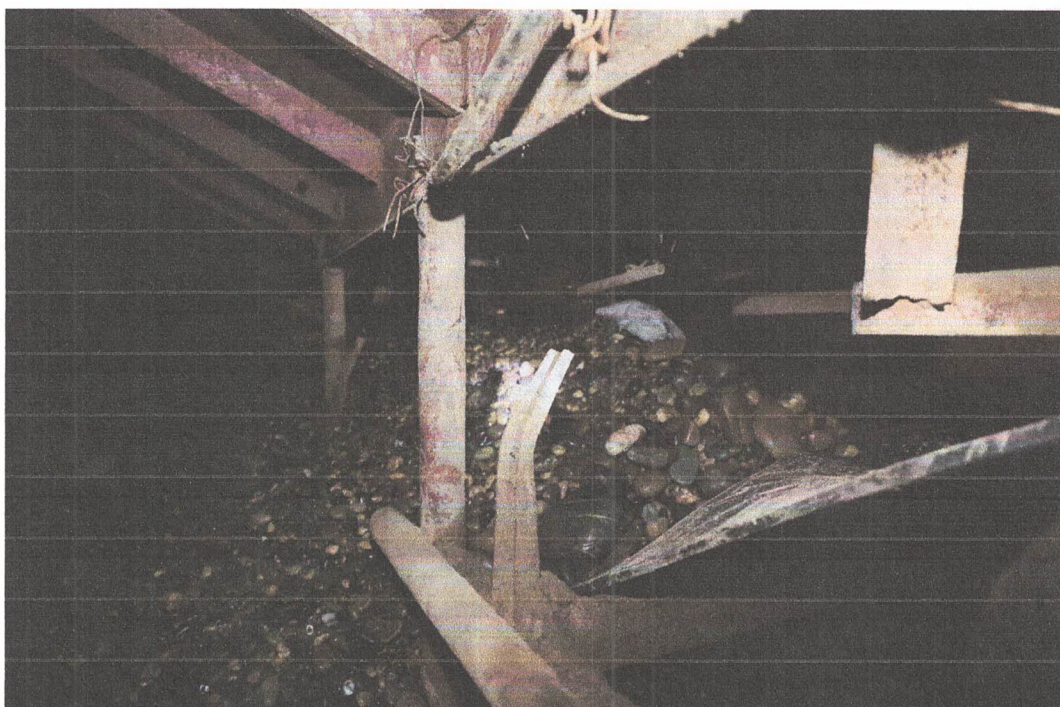
中心现场下方载料仓下层船舱内传送带概貌

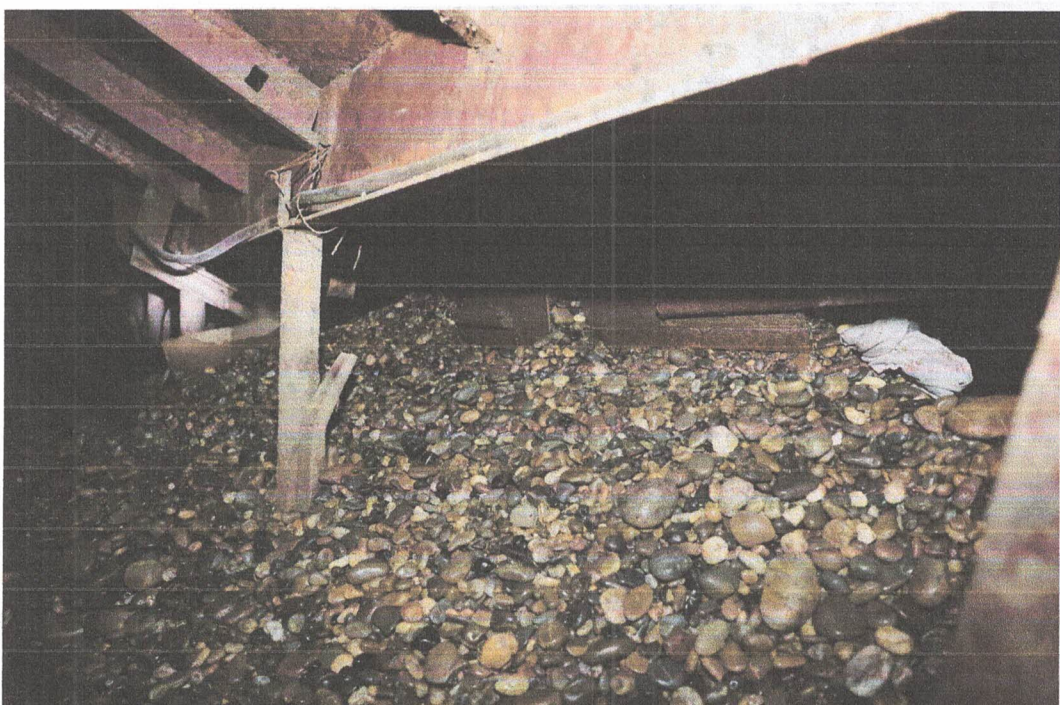
中心现场下方载料仓下层船舱内卸料口概貌

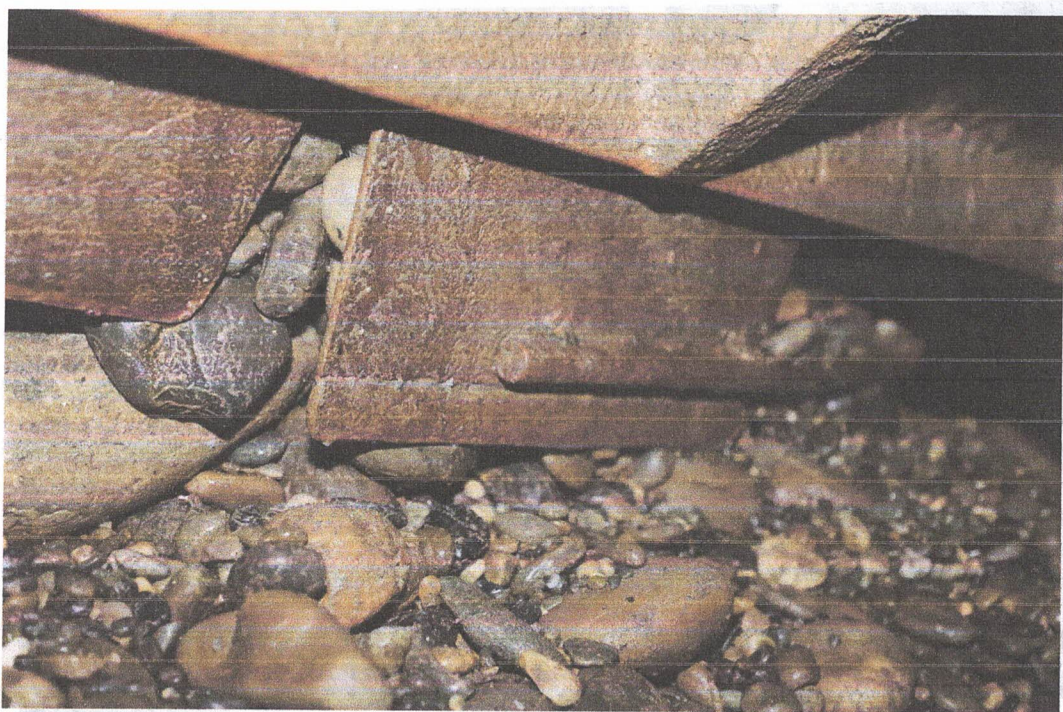
卸料口概貌

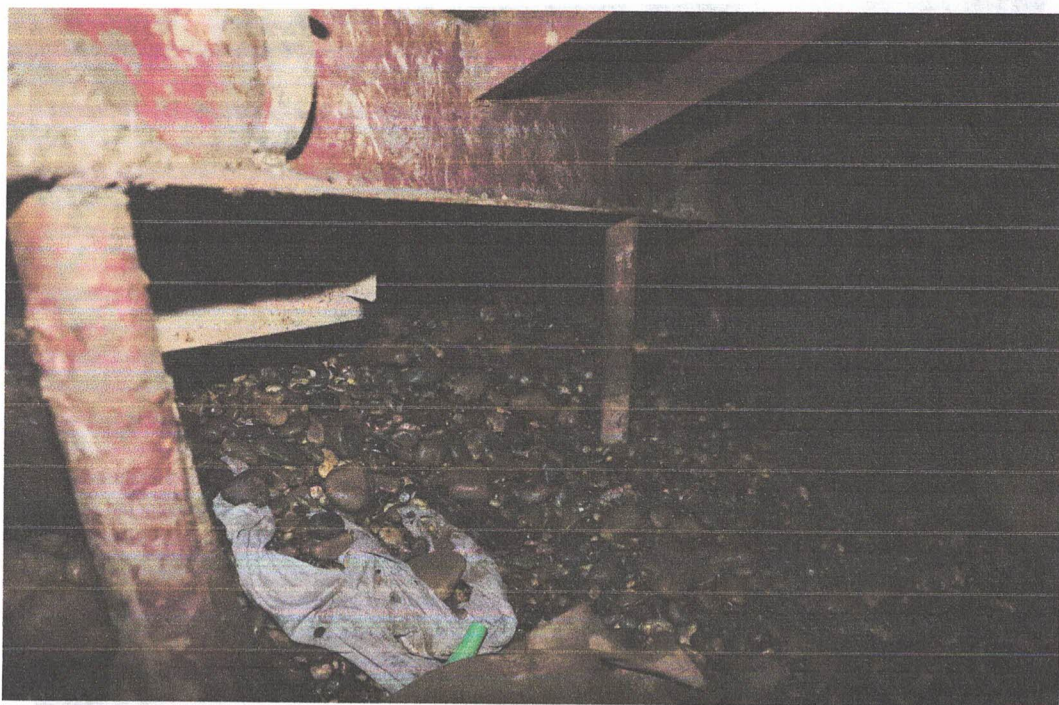
中心现场下方载料仓下层船舱内卸料口处灰白色衣物

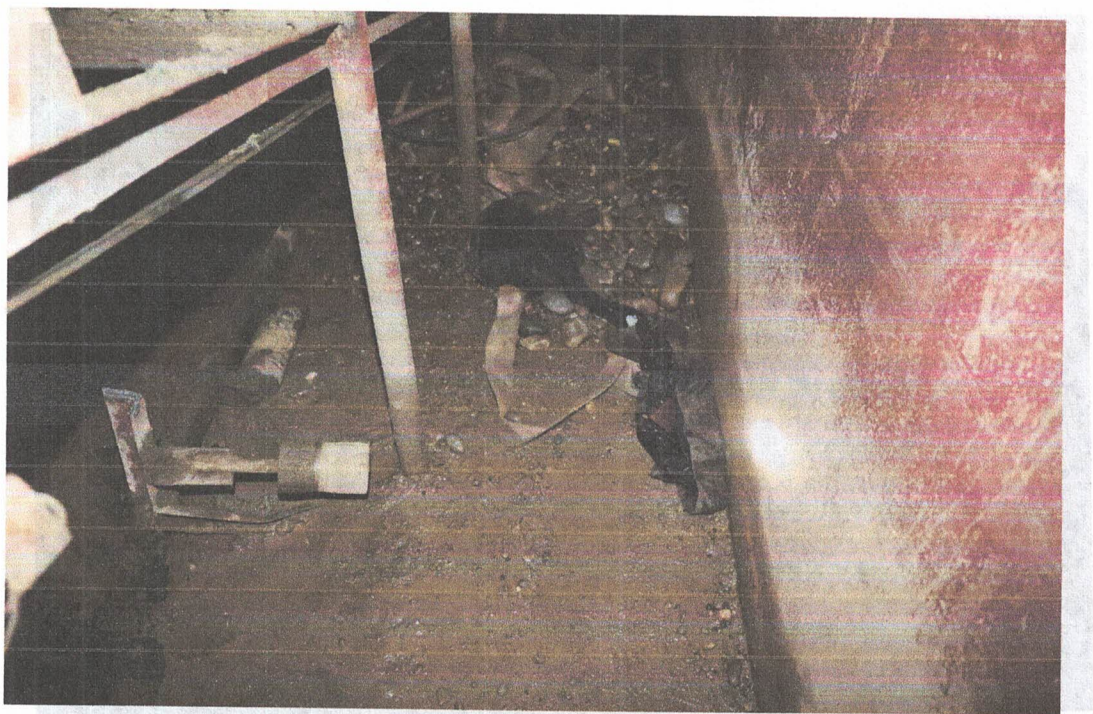
载料仓下层船舱内传送带北侧地面处黑色衣物

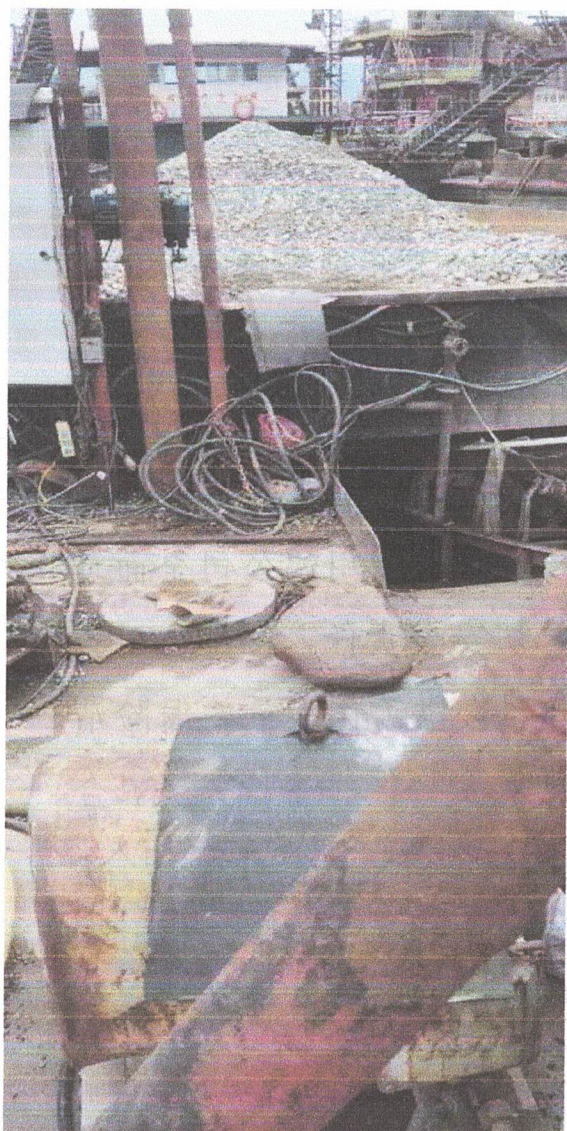
卸料口处的石头

死者费基兵未取得船员证，不具备上船作业资质，未经过生产安全教育培训上岗作业，安全意识淡薄，对船舶在卸料过程中出现大石头堵住卸料口的情况处置不当，在未关闭输送带的情况

下自行翻入料舱，冒险进入危险场所，对安全风险的预见性不强，以上是导致事故发生的直接原因。

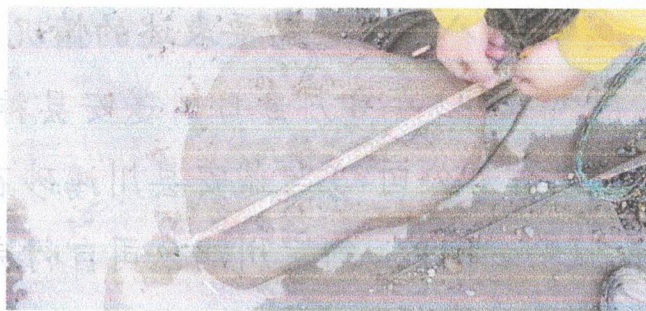
卸料口处的石头长 52 厘米

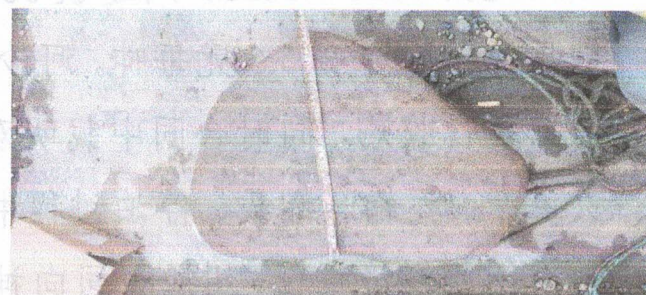
卸料口处的石头宽 36 厘米

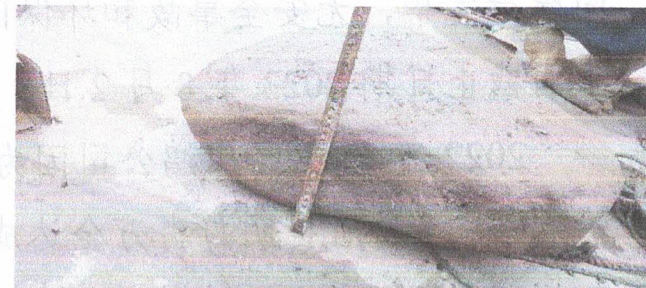
卸料口处的石头高 15 厘米
