# 虎门镇 2022 年“3·22”一般机械 伤害事故调查报告

虎门镇 2022 年“3·22”一般机械伤害事故调查组

2022 年 4 月

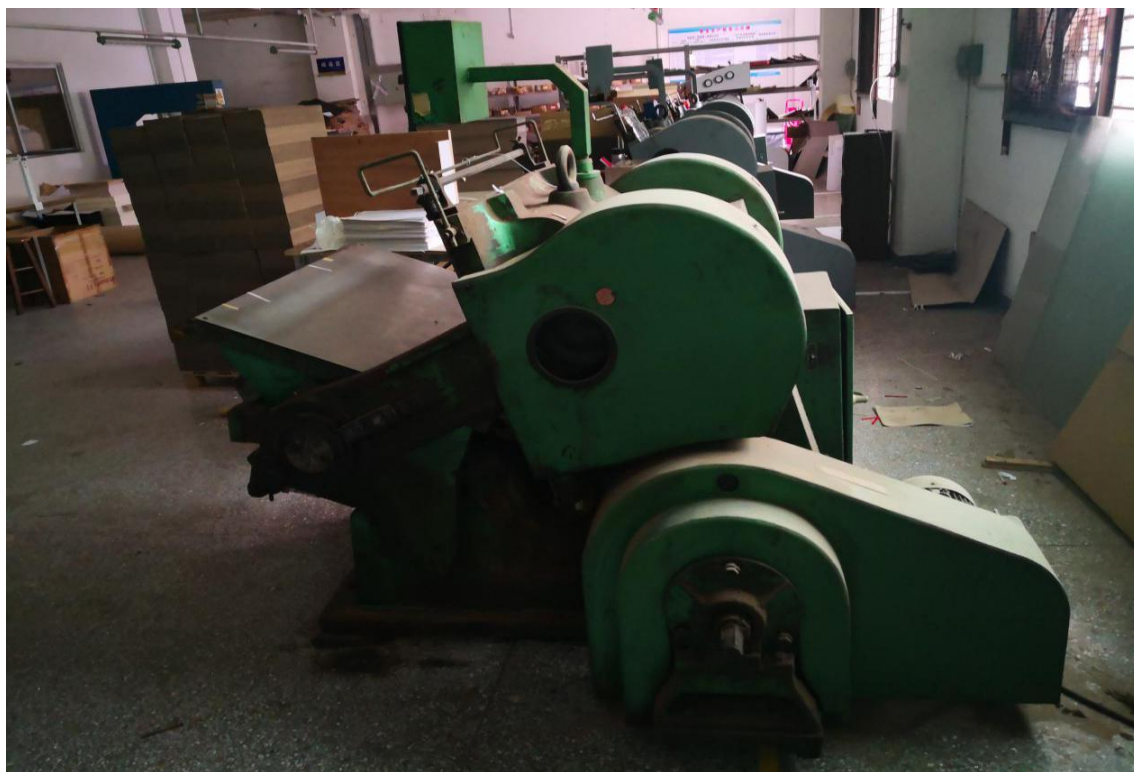
图 1 事故现场

事故发生于东莞市鸿艺包装有限公司一楼开料车间中部的第四台压痕机（见图 1）。

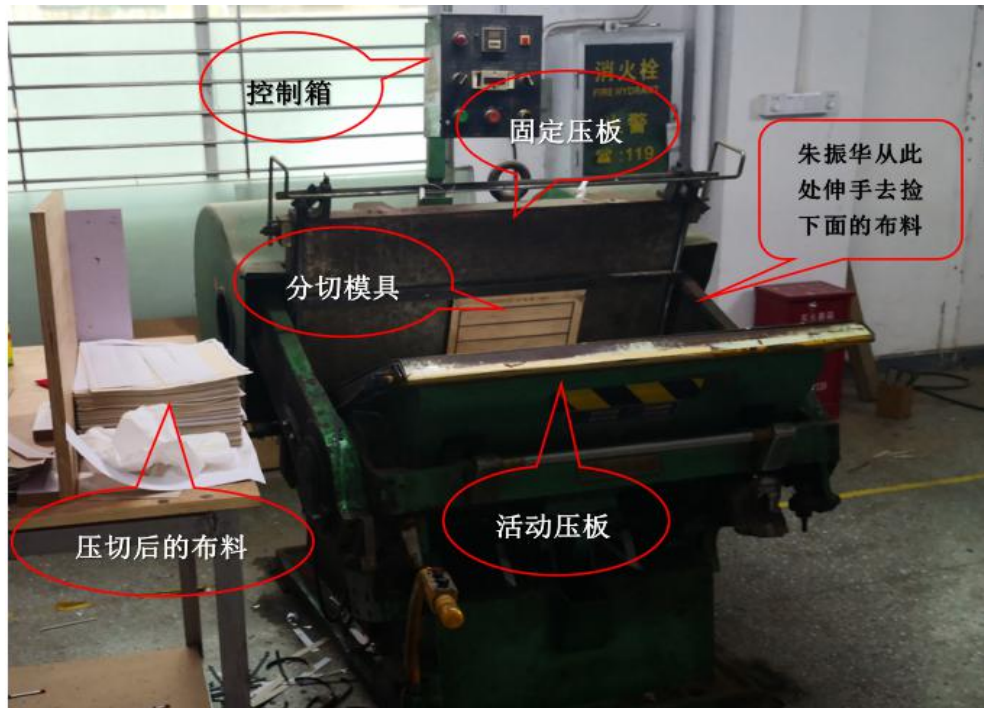
图 2 涉事压痕机

涉事压痕机（也称“啤机”）位于车间中部，从门口算起是第四台。产品编号 20040712，型号 PYQ203C，规格  $930 \times 670\text{mm}$ ，工作速度  $23 \pm 3$  次/分，电机功率 4kw，重量 3000kg，外形尺寸  $1800 \times 1550 \times 1600\text{mm}$ 。事发时朱振华是从右侧伸手去捡活动压板与固定压板之间的缝隙里的布料（见图 2）。

对压痕机的本质安全，建议东莞市鸿艺包装有限公司加装压痕机“脚踏保护开关”。针对压痕机等机械设备，必须在明显位置公告或张贴安全警示标志、安全操作规程或注意事项，定期对压痕机等机械设备进行检维修保养并做好记录。

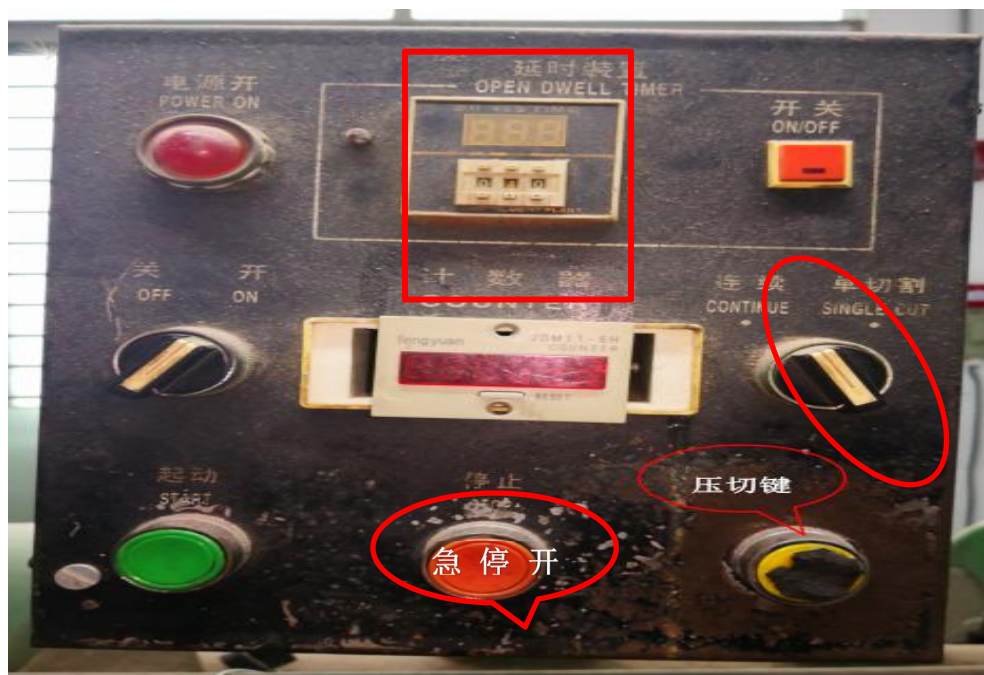
图 3 涉事压痕机控制箱

涉事压痕机设置为连续作业，延时装置（见图 3）设置延时 4 秒。设计工作速度为  $23 \pm 3$  次/分，则一个压切行程约 2.6 秒，启动延时装置后压切时间增加 4 秒，不计算误差，每一个压切行程约 6.6 秒。

开机后试验该压痕机，控制箱各控制开关能正常运行，延时装置依然是设定延时 4 秒；经测定，事发时朱振华操作的压痕机每一个压切行程时间与 6.6 秒基本相符。

压痕机控制箱上设置的红色按钮（见图 3），压痕机发生紧急情况时，按下红色按钮能使压痕机立即停止运行。

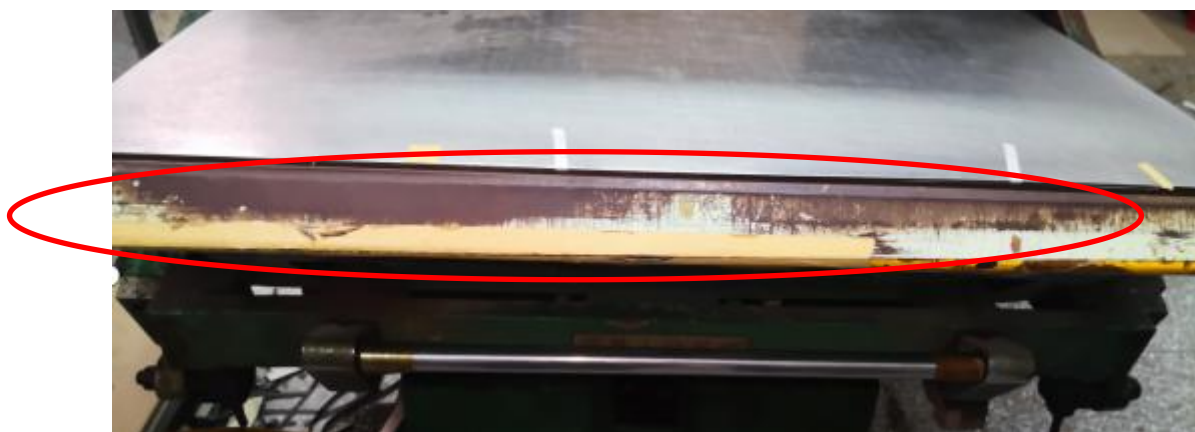
图 4 压痕机三角限位开关

三角限位开关（见图 4）安装于活动压板面上，在操作人员身前、靠近腰部的位置，手或身体压下即能停止压痕机运行，是操作人员最方便也最常用的安全装置。

综上所述：压痕机上的三角限位开关安装于活动压板面上，在操作人员身前、靠近腰部的位置，既是方便操作人员随手拍下关停机器，又是针对操作人员发生意外，身体任一部位压到三角限位开关都会使压痕机停止运行，从而保障操作人员的安全。事发前的几次去捡掉下压痕机底部的布料时，朱振华都会拍下三角限位开关，停机后去处理。2022年3月22日13时47分许，朱振华又看到压切好的布料掉下压痕机底部，这一次他忘记拍下三角限位开关，直接转身走到压痕机右侧，弯下腰，低下头，左手撑着活动压板上，右手从活动压板与固定压板之间的缝隙伸进去捡布料，将自身置于危险之中；处于运行状态的压痕机，在设定延时4秒时间到达后，活动压板自动往上翻与固定压板合模，将头部和双手还处于活动压板运行范围的朱振华夹住；压痕机飞轮力矩大，压切力大，非人体所能抵挡，虽然在第三台压痕机作业的韦何思很快关停压痕机也于事无补，最终导致朱振华颅脑损伤而死亡。

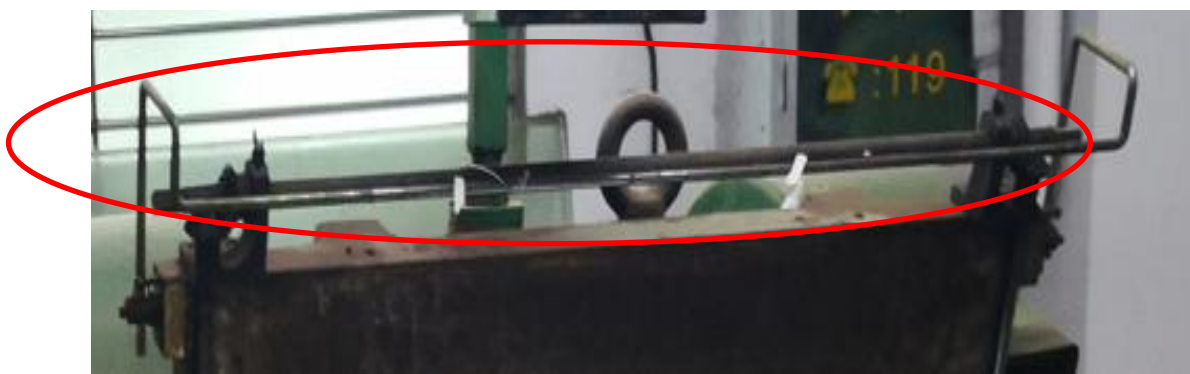
图 5 压痕机手推杆限位开关

手推杆限位开关（见图 5）安装于操作人员前方、控制箱下方，当手推动手推杆时，压痕机即停止运行。

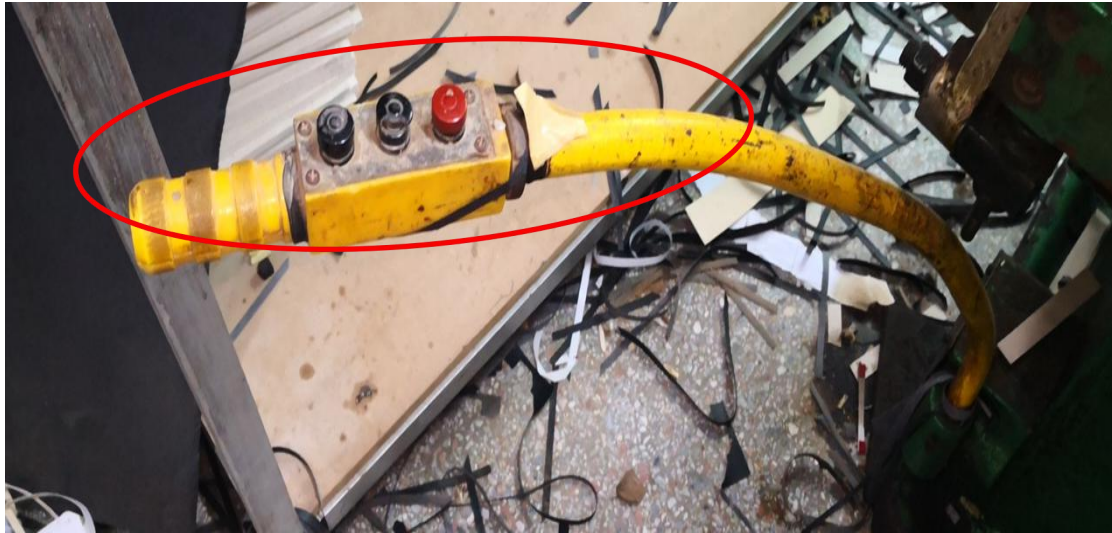
图 6 压痕机操作手柄

操作手柄（见图 6）设置在操作人员左侧，高度与人的手掌相近，向下按压或按上方的红色按钮，压痕机能停止运行。

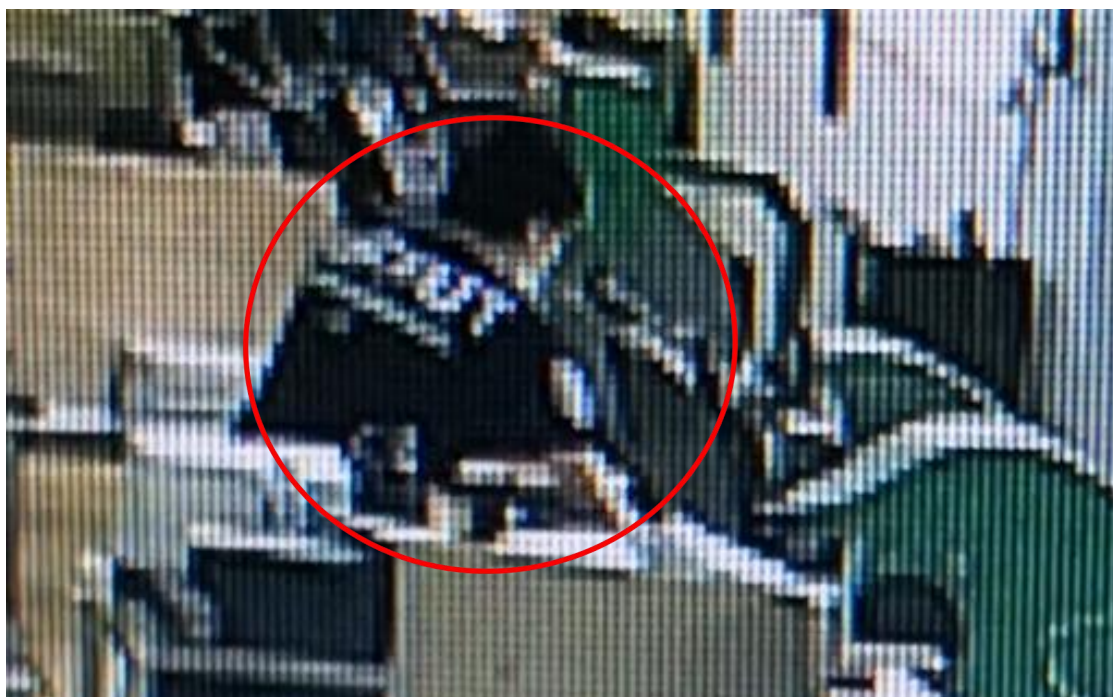
结合场现场勘察、监控视频及有关人员的笔录，调查组分析后认为：2022 年 3 月 22 日 13 时 47 分许，朱振华看到压切好的布料没有随活动压板回到操作位置，又掉下压痕机底部，他没有拍下三角限位开关，将右手的布料放在活动压板后，就转身走到压痕机右侧，弯腰、低头、左手撑着活动压板上，右手从活动压板与固定压板之间的缝隙伸进去捡布料。此时此刻，处于运行状态的压痕机，在设定延时 4 秒时间到达后，活动压板自动往上翻与固定压板合模，将朱振华头部及双手夹住，导致机械挤压事故发生（见图 7 至图 10）。

图 7 朱振华走到压痕机右侧

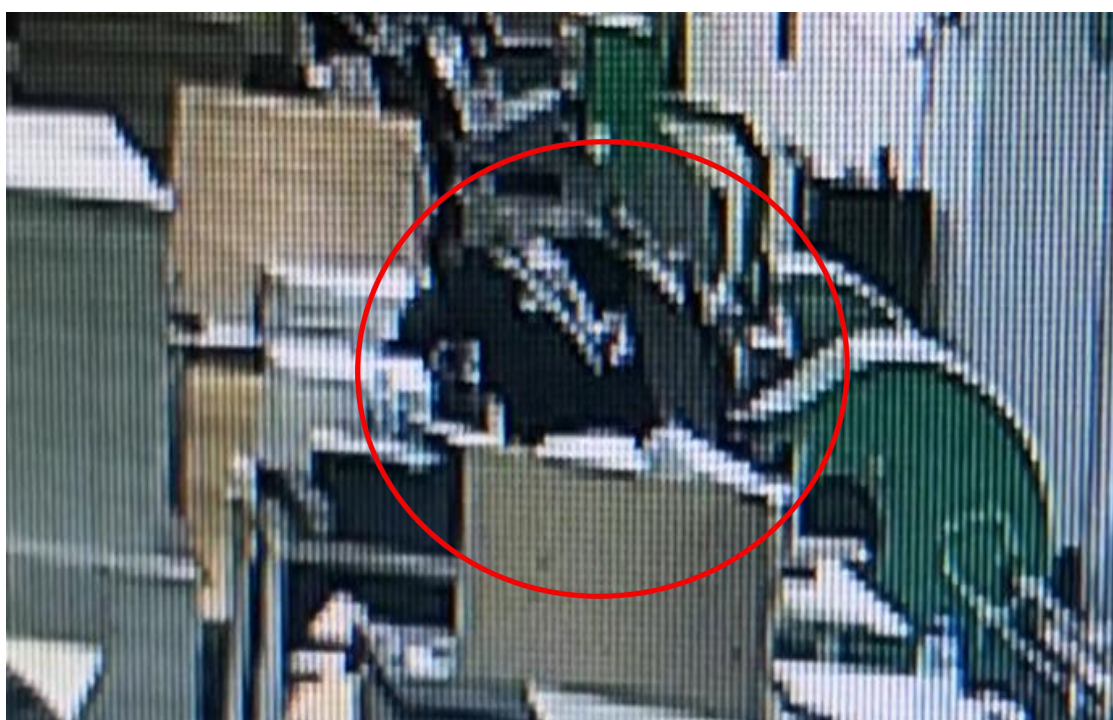
图 8 朱振华弯腰、低头、左手撑着活动压板上，右手从压板的缝隙伸进去捡布料

朱振华忘记关停设备，在压痕机处于运行状态时从右侧去捡活动压板与固定压板之间的缝隙里的布料，导致自身头部及双手被挤压而死亡，属于违规操作<sup>1</sup>，是事故发生的直接原因。

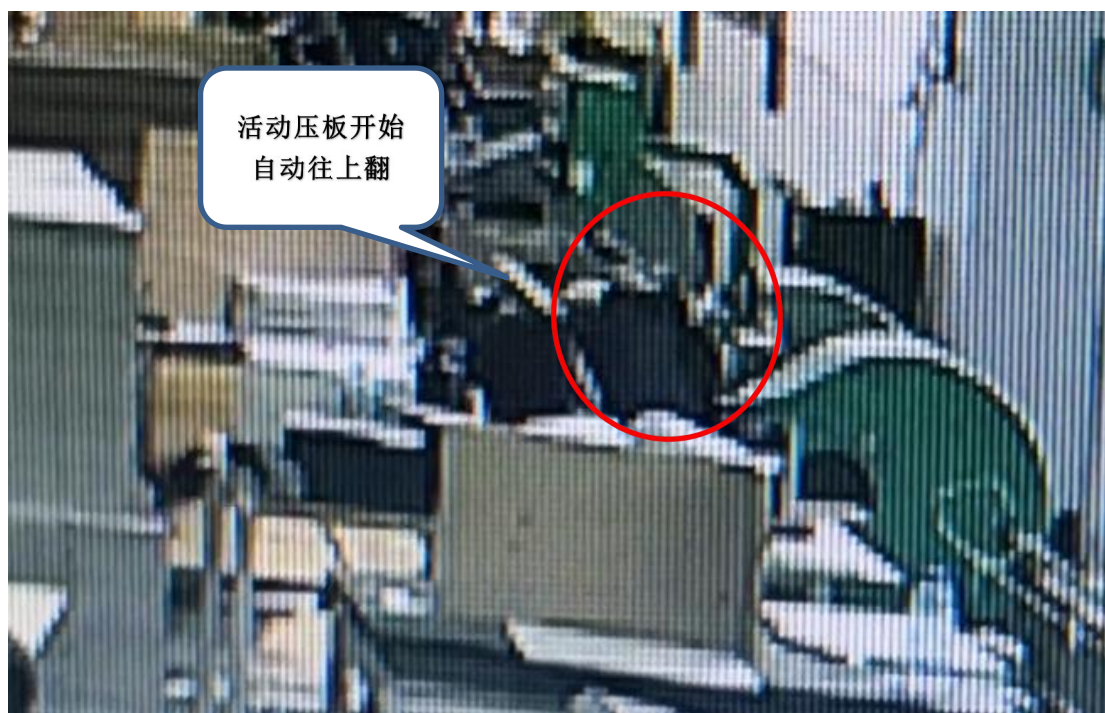
图 9 活动压板自动往上翻时的情况

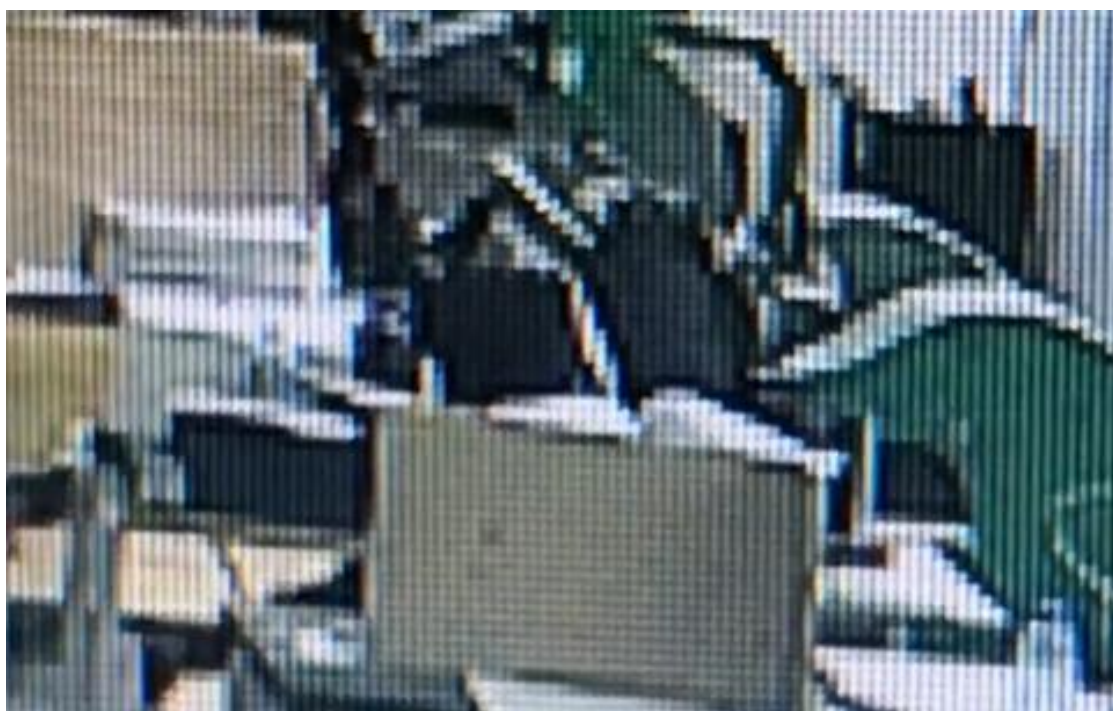
图 10 朱振华被压板夹住后的状况
