# 虎门镇 2021 年 “8·22” 一般触电事故 调查报告

虎门镇 2021 年 “8·22” 一般触电事故调查组

2021 年 10 月

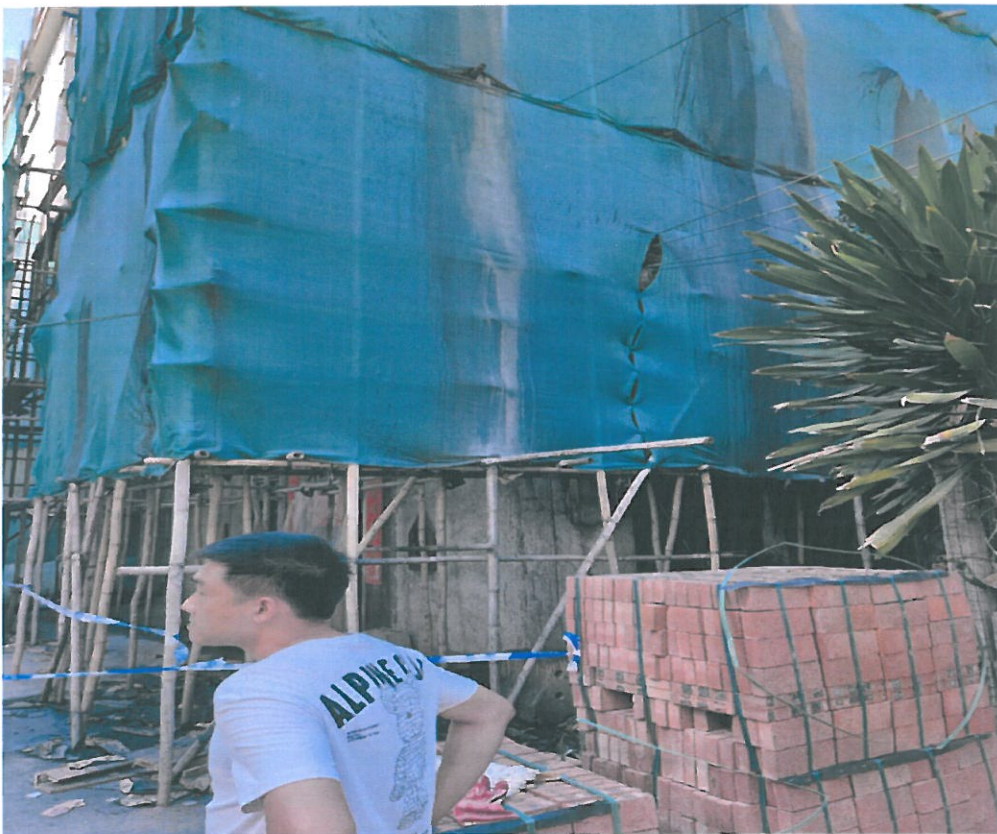
事故发生于虎门镇怀德社区大禾新区4巷1号的邓灿均民房，房屋正在装修阶段，尚未完工。事发工程为邓灿均民房的外墙装修项目，事发时死者正在二楼排栅上为外墙瓷砖清除泥灰。

图1 涉事民房照片

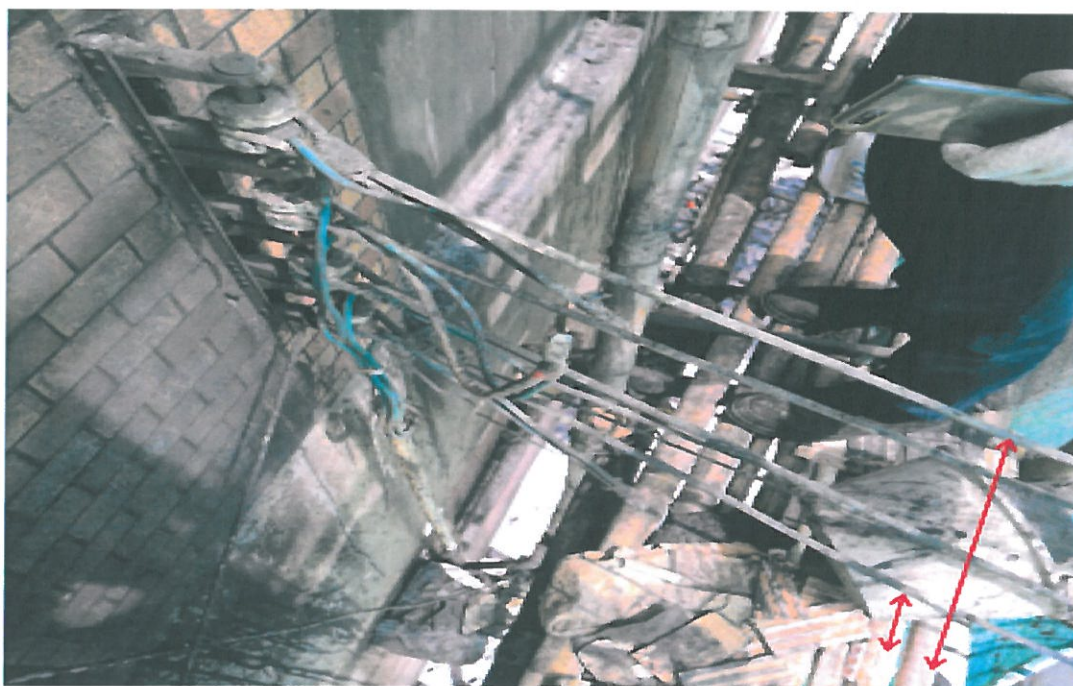
吴田均出事时趴在该房屋外搭的竹架上（见图2）。电线（共四条）呈竖向排列与架设于墙面的电线架接驳，最上面的电线距

踏脚板高度约 0.7m, 最下面的电线距踏脚板高度约 0.3m, 电线架距地面高度约 4m。电线架、瓷瓶、电线及线头等表面均粘有水泥灰浆, 与正在进行的墙面装修有关。

图 2 吴田均出事时趴在脚手架排栅上

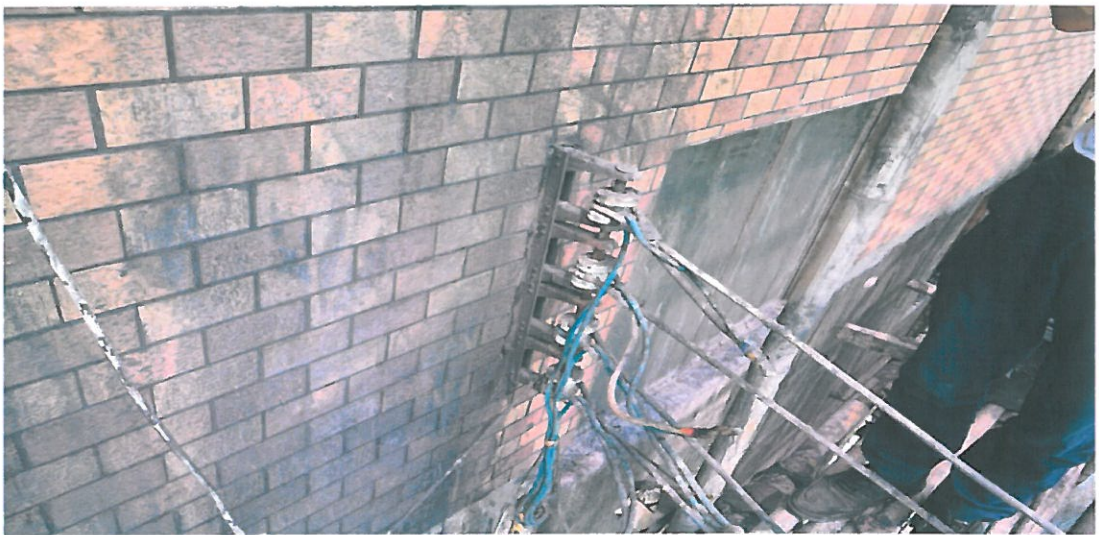
涉事电线下面的踏脚板上散落一些瓷砖, 瓷砖样式与颜色与墙上瓷砖相同。附近还有二个灰桶和一把刷子, 其中一个桶内有水或一块园海绵砖 (见图 3)。附近墙面以电线架为分界, 一边擦洗过较干净, 另一边未完成擦洗, 墙面较黑, 水泥灰浆明显, 电线架上方有擦洗的痕迹 (见图 4)。

图 4 墙面有吴田均擦洗作业痕迹

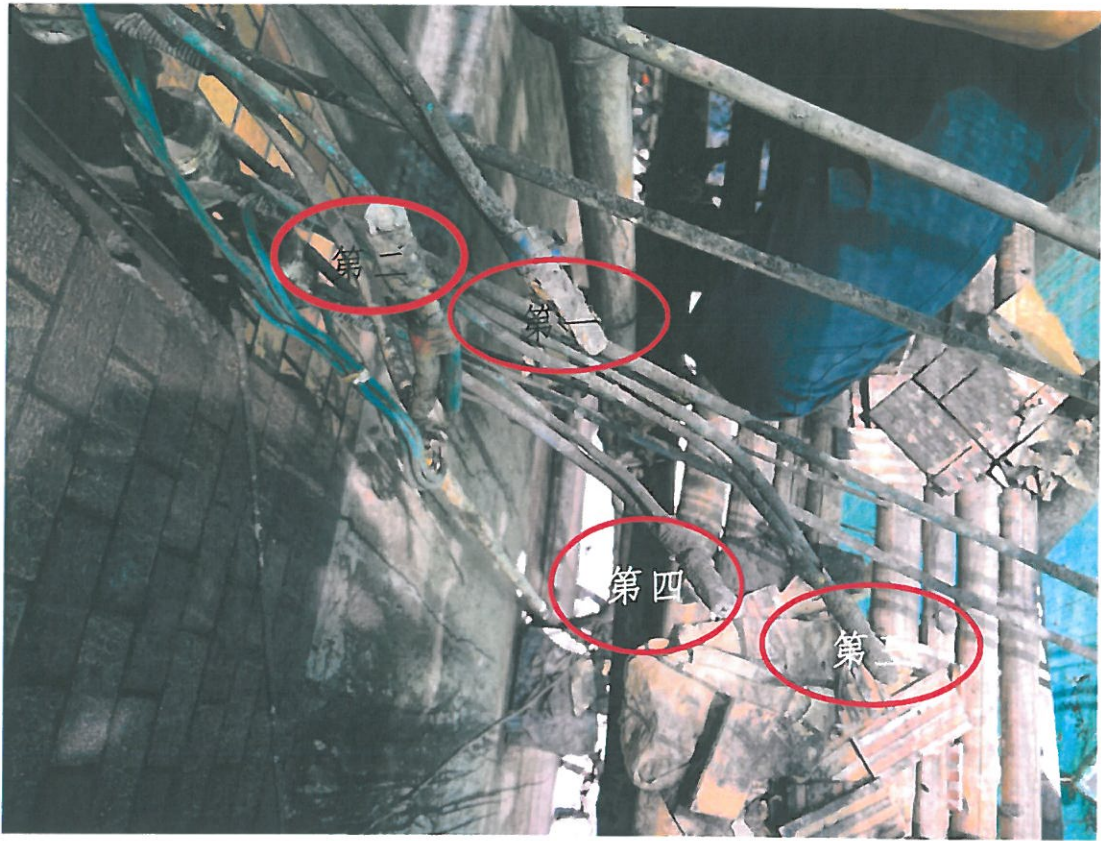
四条电线经过电线架瓷瓶（绝缘子）接驳稳固后，均留下长约 0.3 至 0.4m 的接线头（见图 5）。接线头再与绿色电线接驳后向下接入设置在下方的电表。

图 5 四条电线均留有长约 0.3 至 0.4m 的接线头

从图 5 可以看到，第二条绝缘破损而铝芯线裸露的接线头是向上的，距踏脚板的高度约 0.6m，与墙面的距离约 0.3m，未到踏脚板的内侧边缘，工人从踏脚板垮过高约 0.7m 的电线通行不会触及。

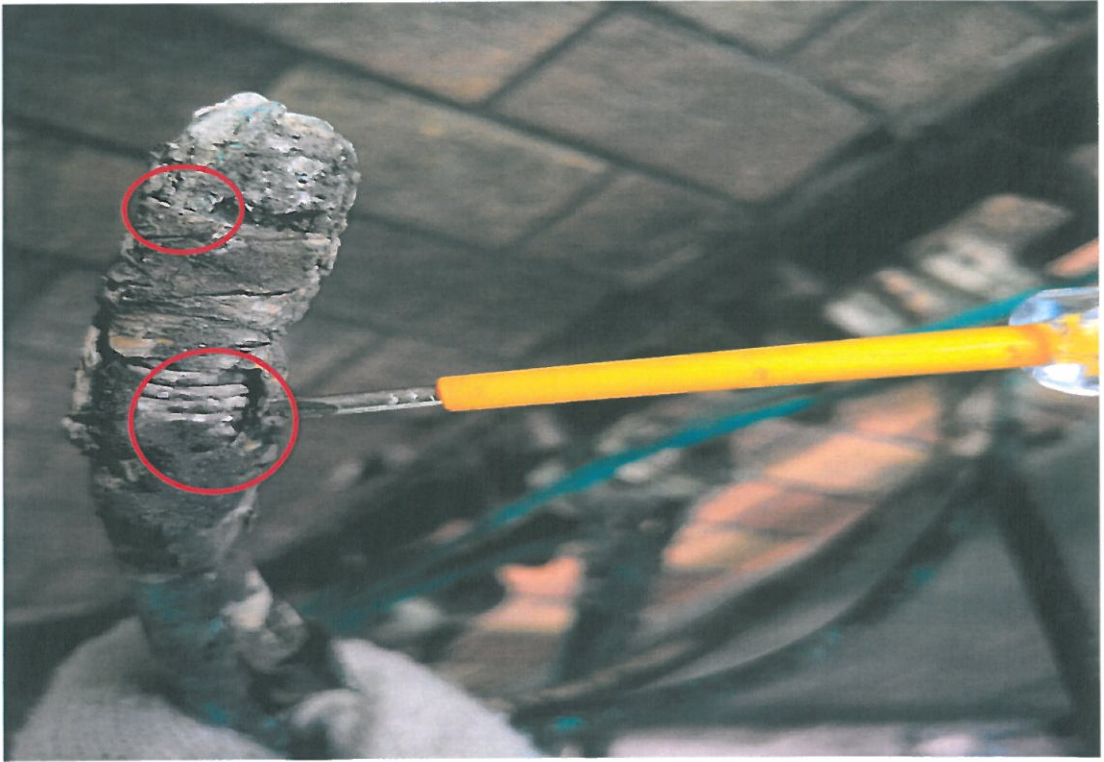
吴田均擦洗墙面作业场所存在绝缘破损而铝芯线裸露的接线头，作业时未及时发现并避开接线头绝缘破损而裸露的铝芯线，直接用海棉吸水擦洗墙面瓷砖，是造成触电事故的直接原因。主要依据如下：

进一步检查接线头，发现从上往下第二条线（图 5 粗红圈）的接线头处有二处绝缘破损，分别在头部和腰部，表面的绝缘体脱落，有明显的铝芯线裸露（见图 6），裸露的铝芯线表面已经氧化，未脱落的绝缘体也与铝芯线脱胶，老化现象明显。其余的接线头经检查绝缘基本完整（见图 7），没有漏电现象。

图 6 从上往下第二条线的接线头有明显的绝缘破损而铝芯线裸露

3. 广东电网有限责任公司东莞虎门供电局，涉事电线所属单位。涉事电线属于公用电线，其管理权限属于虎门供电局，其供电电力线路设施存在绝缘破损而铝芯线裸露的接线头，未作完善的绝缘修复防护。

2. 供电部门完善单位的定期巡检巡查制度并落到实处、保证巡查到位，及时发现漏电隐患立即整改<sup>4</sup>。同时、供电部门还应加强对各类人员进行电气安全知识内容的培训和普及、使群众掌握具备必要的电气安全知识。

3. 供电单位应建立健全安全生产责任制度，采取技术、管理措施，及时发现并消除事故隐患。重新对整个辖区内的电气线路进行详细的安全隐患排查，定人、定时、定标准、定措施、定责任进行整改治理。

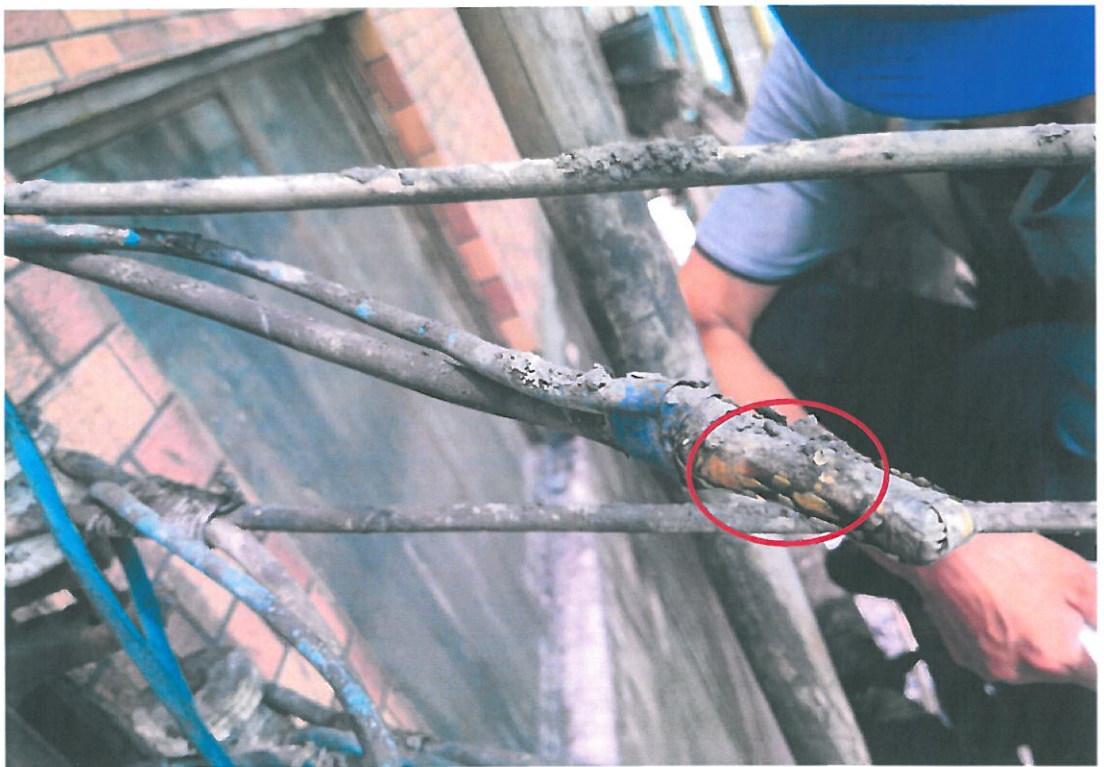
图 7 其余的接线头经检查绝缘基本完整
