# 虎门镇 2022 年“2·22”一般机械 伤害事故调查报告

虎门镇 2022 年“2·22”一般机械伤害事故调查组

2022 年 4 月

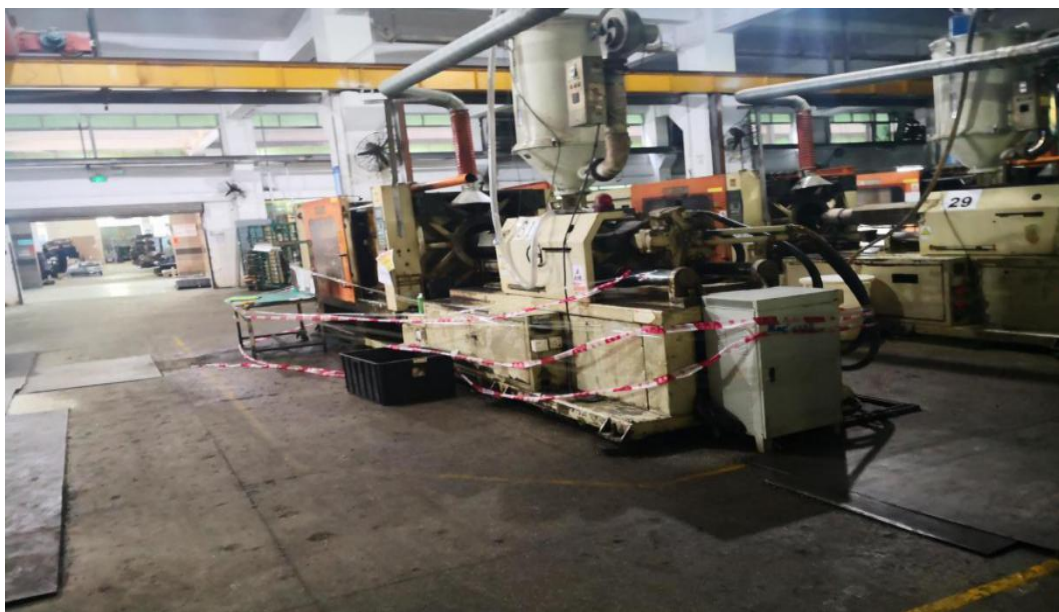
图 1 事故现场

事故发生于东莞常禾电子有限公司注塑部车间 31 号注塑机（见图 1）。

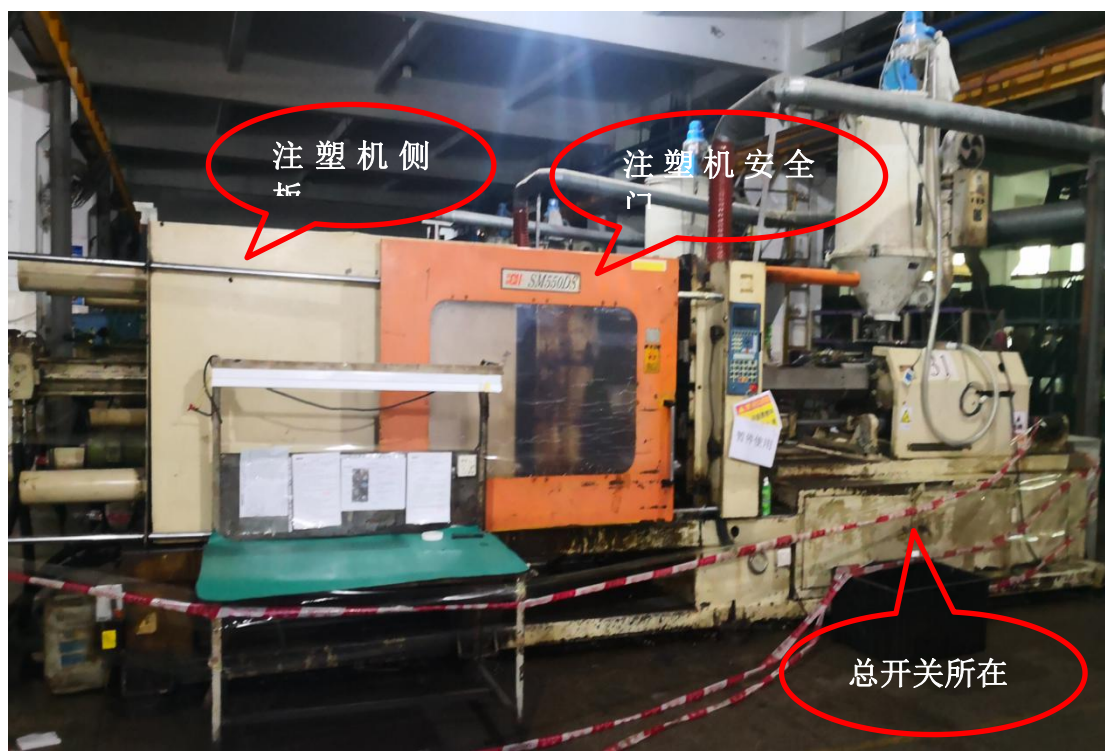
图 2 涉事注塑机

事故发生在注塑部车间的 31 号注塑机。该注塑机型号：震雄 SM550DS，长约 7.70m，宽约 1.8m，高约 2m（见图 2）。

2022 年 2 月 28 日，东莞常禾电子有限公司委托安徽省清析检测技术有限公司<sup>1</sup>对涉事的 31 号注塑机进行鉴定，《安徽省清析检测技术有限公司注塑机产品质量鉴定报告》鉴定结论显示涉事注塑机能正常使用，在生产运行过程中配套的安全装置齐备完好，能正常工作。

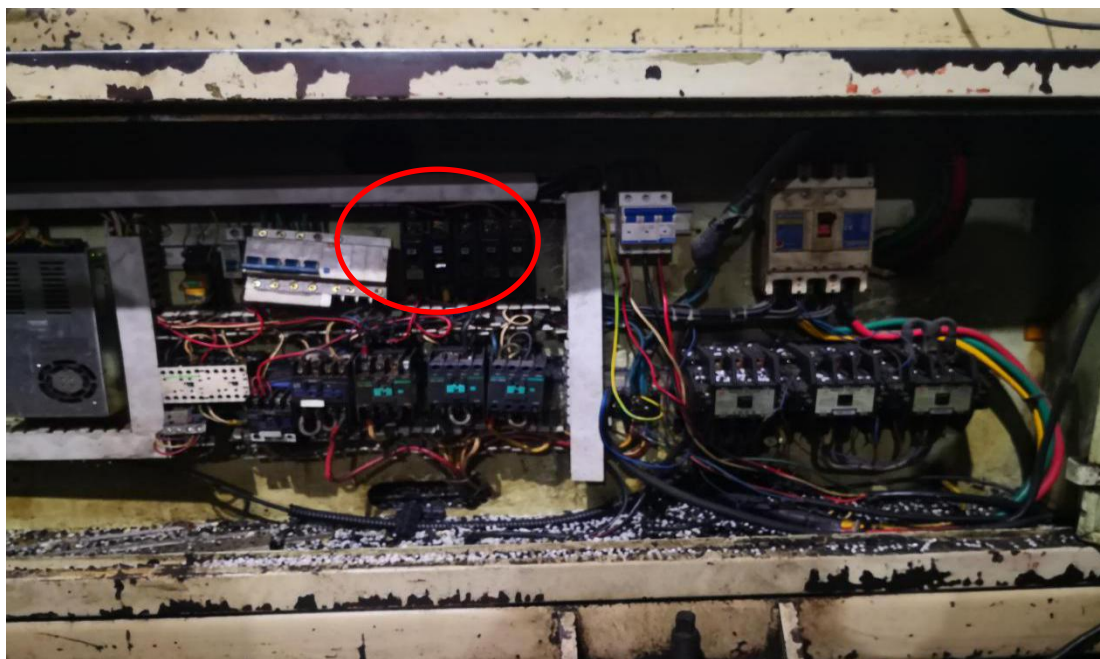
图 3 注塑机总开关

注塑机共有二个控制开关。一个是总开关，是在注塑机右侧下方靠近启动器的位置（见图 2），是开动整个机器的电源开关（见图 3）。

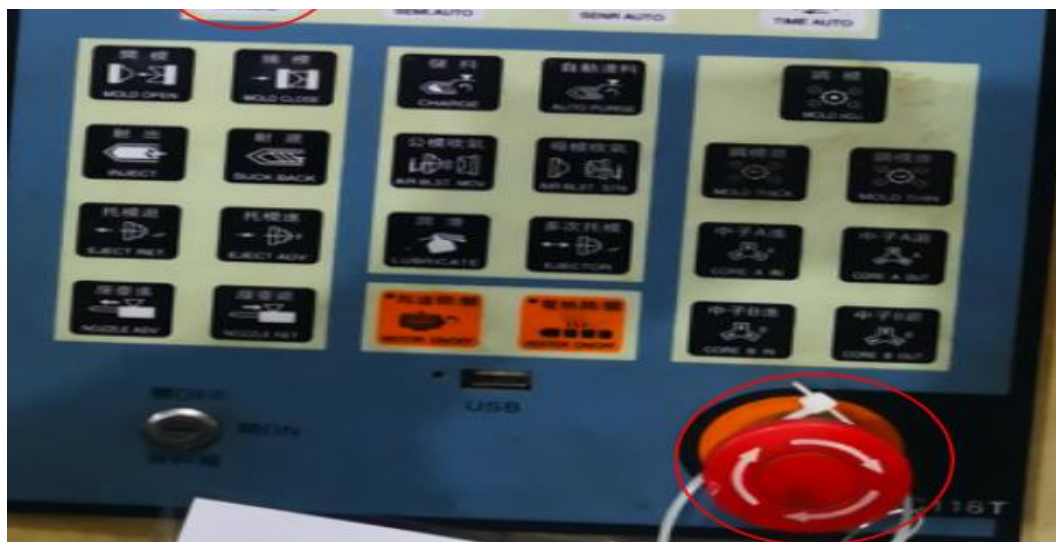
图4 注塑机控制面板上的急停开关

另一个是急停开关，是在控制面板的右下角突出来的红色按钮（见图4），按下去是关，拔出来是开。急停开关能在紧急情况下使用，按下急停开关，能即时停止注塑机的运行。

2022 年 2 月 22 日 13 时 10 分许，全华中进入 31 号注塑机机绞装置区，交代岳中富按住锁模键后，用锤子敲打机绞装置的拉缸螺丝，因力度很大，当敲打第二下时，敲打产生的震动导致控制面板程序数据紊乱和机绞装置意外启动，岳中富按住锁模键也不能阻止开模程序进行。发现危险的岳中富，没有按下急停开关，仅下意识地想用手去拉住模具，机绞装置 2 秒钟收缩到位，将全华中夹在机绞装置区。

岗位安全责任，遵守本单位的安全生产规章制度和操作规程；同时，要落实全员安全生产责任制，加强安全巡查与监督考核，多方面杜绝员工习惯性违章行为的发生。要结合安全生产和应急管理有关的法律法规、标准规范要求，定期辨识、更新和落实本单位安全生产规章制度和操作规程。要开展注塑机安全操作进行教育培训，注塑部员工应熟练掌握注塑机各个部位、各个按键的功能，特别是“急停开关”的功能及使用。同时还要经常性开展安全生产素质教育，特别是通过开展案例教育、警示教育，通过事故案例警示和告诫从业人员违章作业的危害性，从而提高员工遵章守纪的自觉性。

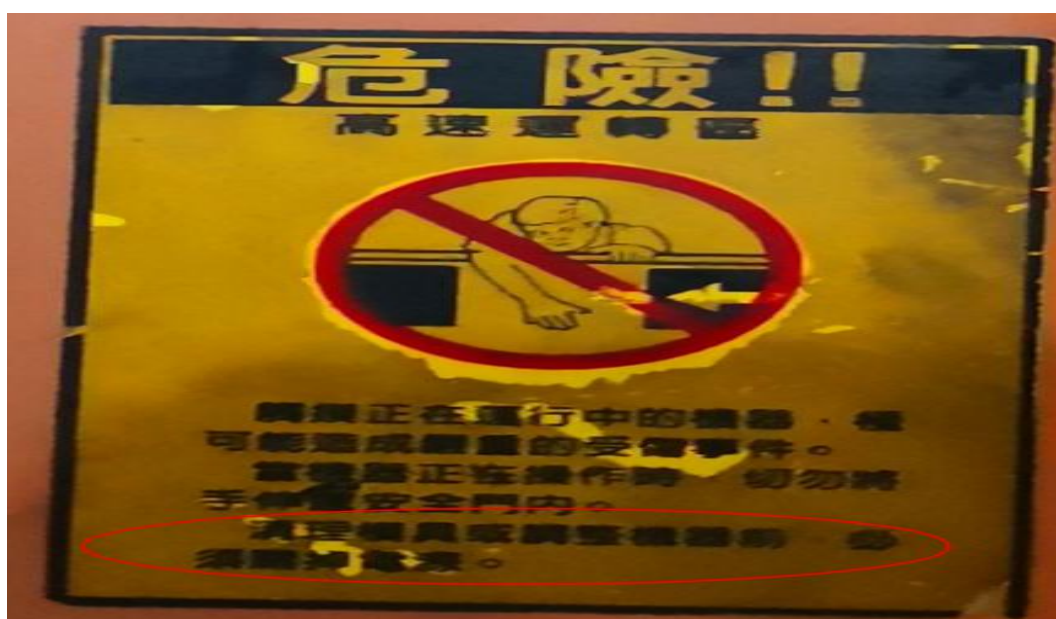
图5 涉事注塑机注塑机安全门上的“危险！！”警示标志

注塑机安全门上明显位置贴有“危险！！”警示标志（见图5）和“开门七件事”的注意事项（见图6）。其中“危险！！”警告标志内容包含“清理模具或调整机器时，必须关掉电源”。

<sup>2</sup> 东莞常禾电子有限公司《注塑机维修操作流程》（文件编号：MAQS1508）“维修之前必须断开电源总开关，并在开关附件显著位置放置‘设备维修中、禁止合闸’警示牌。”注塑机安全门上“危险！！”警告标志中专门提出“清理模具或调整机器时，必须关掉电源”。

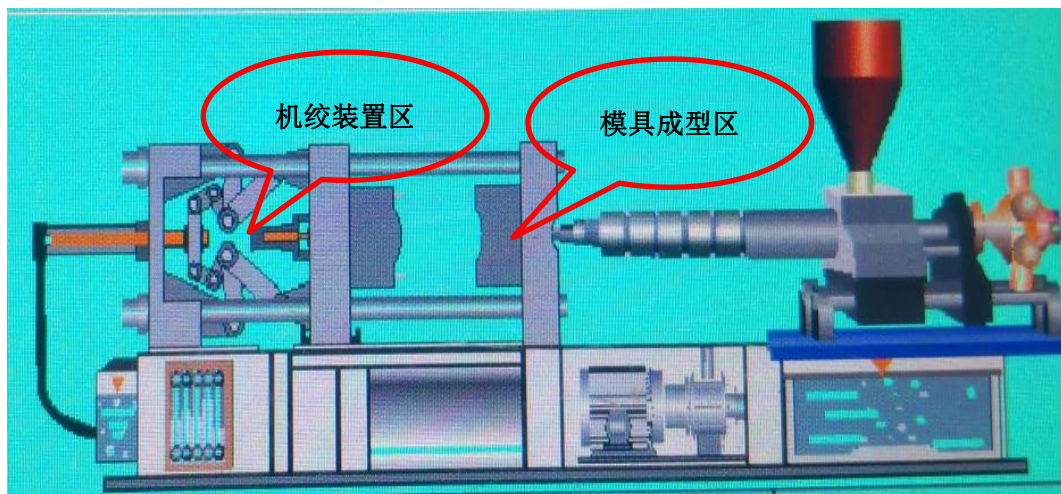
图 7 注塑机开模后示意图

机绞装置区内的机绞是连接液压装置与模具的传动装置。机绞装置区域内的空间随着机绞的伸缩而变化，锁模后机绞装置伸直，空间大，人可以在里面蹲着作业；开模后机绞装置收缩，空间变小，人在里面无立足之地。从图 7 我们可以看到，收缩后的机绞装置区几乎没有空间，这也是全华中在机绞装置区被挤压的原因（见图 7）。全华中进入机绞装置区的目的就是要打紧螺丝。全华中用锤子敲打的螺丝（见图 8）。涉事注塑机的机绞装置见图 9。

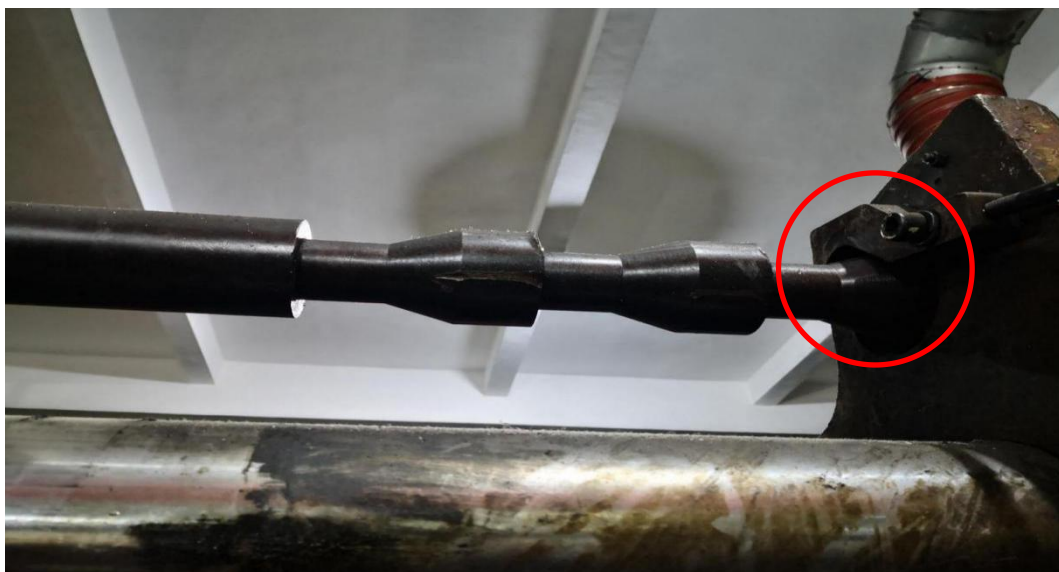
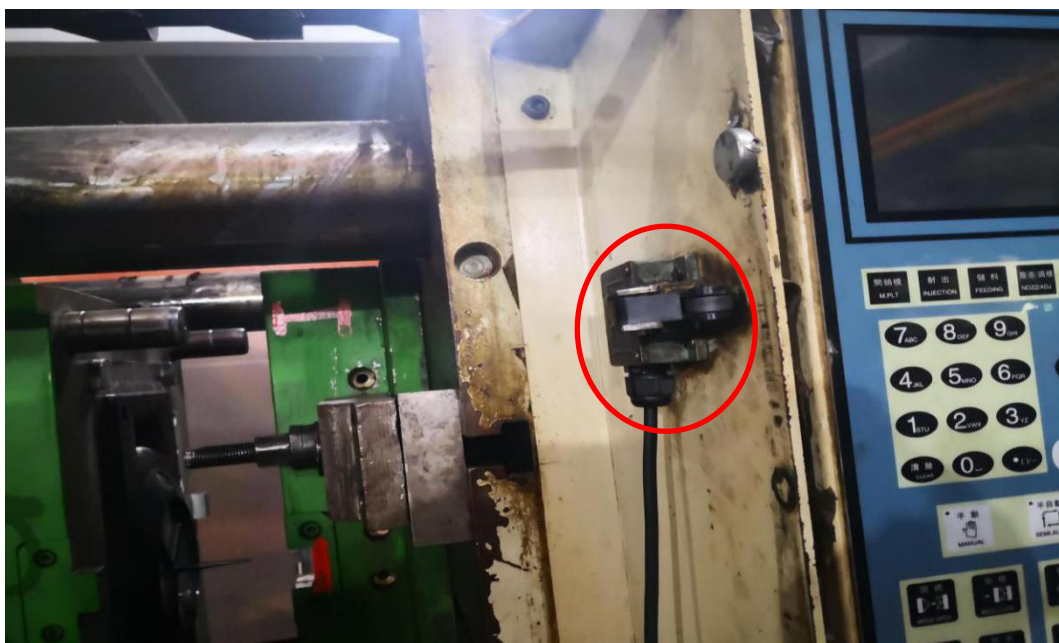
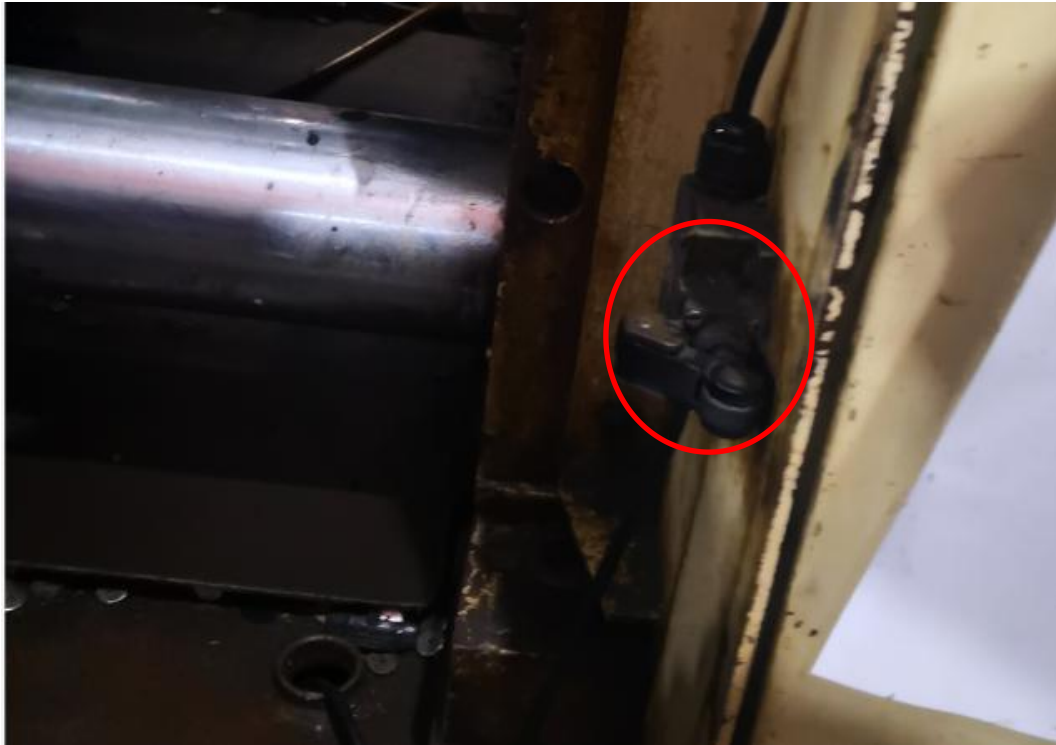
注塑机安全门上的三个安全制动机构（图 10、图 11、图 12），

即注塑机顶部的机械保险制动装置、注塑机门框上的液压保险制动装置和电器保险制动装置，与安全门形成连锁关系来保障操作安全。当安全门打开时，三个安全制动机构起制动作用，使注塑机不能运作。当安全门关闭时，三个安全制动机构处于通勤状态，注塑机能正常操作。事故发生时，注塑机上的三个安全制动机构由岳中富用白布条绑住而失去制动作用。

2、岳中富人为造成安全装置失效<sup>3</sup>。注塑机安全门上的三个安全制动机构，与安全门的开与关形成连锁关系，当安全门打开时，三个安全制动机构处于制动状态，将中断注塑机的所有机械

运动。事故发生前，三个安全制动机构由岳中富用白布条绑住而失去制动作用。

东莞常禾电子有限公司要加强对注塑机等机械设备的安全装置、设施的管控，保障安全装置正常有效。制定并实施严格的隐患治理方案，做到责任、措施、资金、时限和预案“五落实”，实现隐患排查治理的闭环管理，及时消除生产安全事故隐患。
