# 虎门镇 2022 年“7·6”一般机械伤害 事故调查报告

虎门镇 2022 年“7·6”一般机械伤害事故调查组

2022 年 11 月

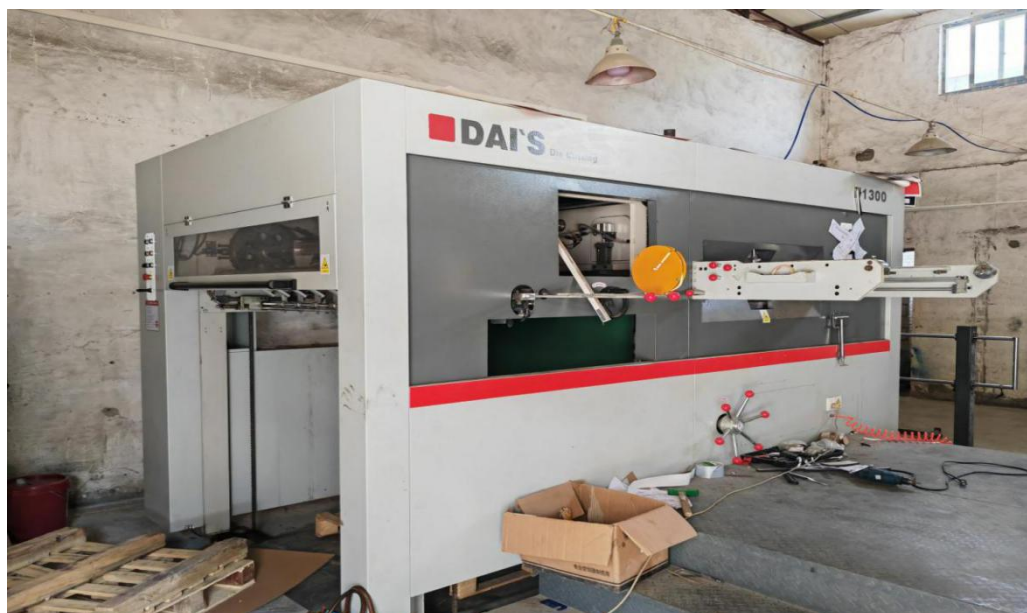
图 1 事故现场

东莞市虎门畅辉纸制品加工厂，事故现场见图 1。

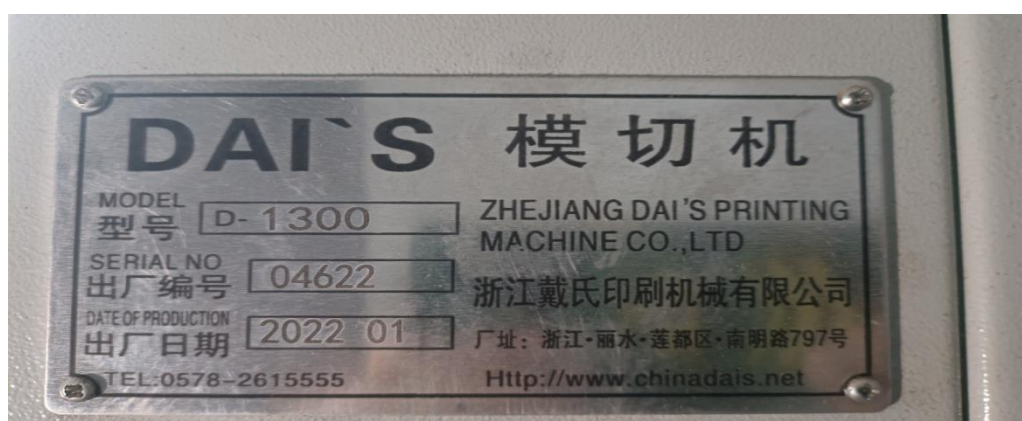
图 2 模切机铭牌

主电机功率 15KW,最大工作压力 350t,最高机械速度 4200r/小时, 手续工作速度 4200 张/小时, 最大输纸尺寸 1300\*950mm, 大模切尺寸 1300\*920mm, 出厂日期是 2022 年 1 月, 生产厂家是浙江戴氏印刷机械有限公司(见图 2), 有《D1300 半自动模切机说明书》, 可设置为手动或自动, 事发时调在自动状态。半自动模切机的外形结构图见图 1。

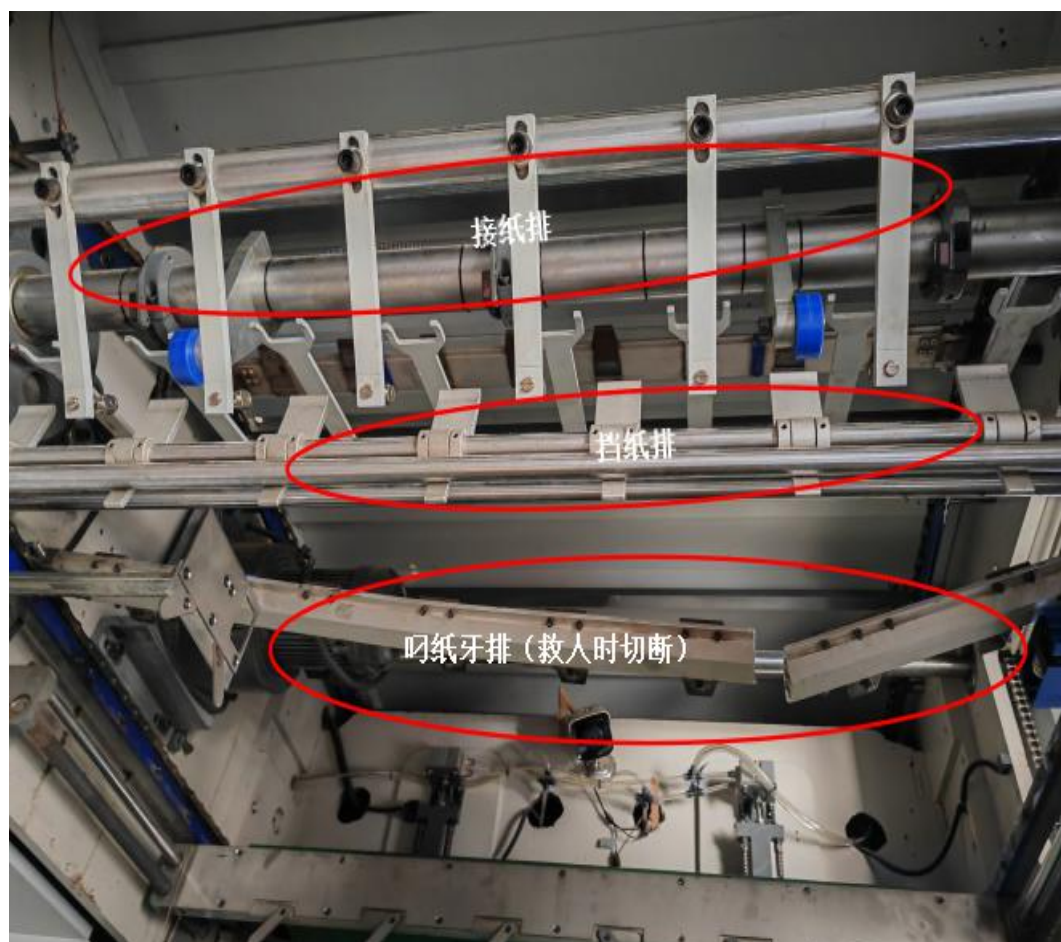
图 3 叼纸牙排与接纸排

约 400mm 的空间形成一个高速运行的循环系统，有 3 条长度均为 950mm 的叼纸牙排（见图 3），两端由链条连接，由电机提供动力，最高运行速度达 4200r/小时；叼纸牙排将模切好的纸张从半自动模切机内运送出来，然后与设置在收纸区上方外边缘的接纸排智能对接，二者最短间距约 80mm（是苏金荣头部被卡的原因），同步、交错进行，一送一接，并有挡纸排防止纸张飞出，保证运送出来的纸张能持续、精准的堆积纸架上。叼纸牙排结构见图 4。

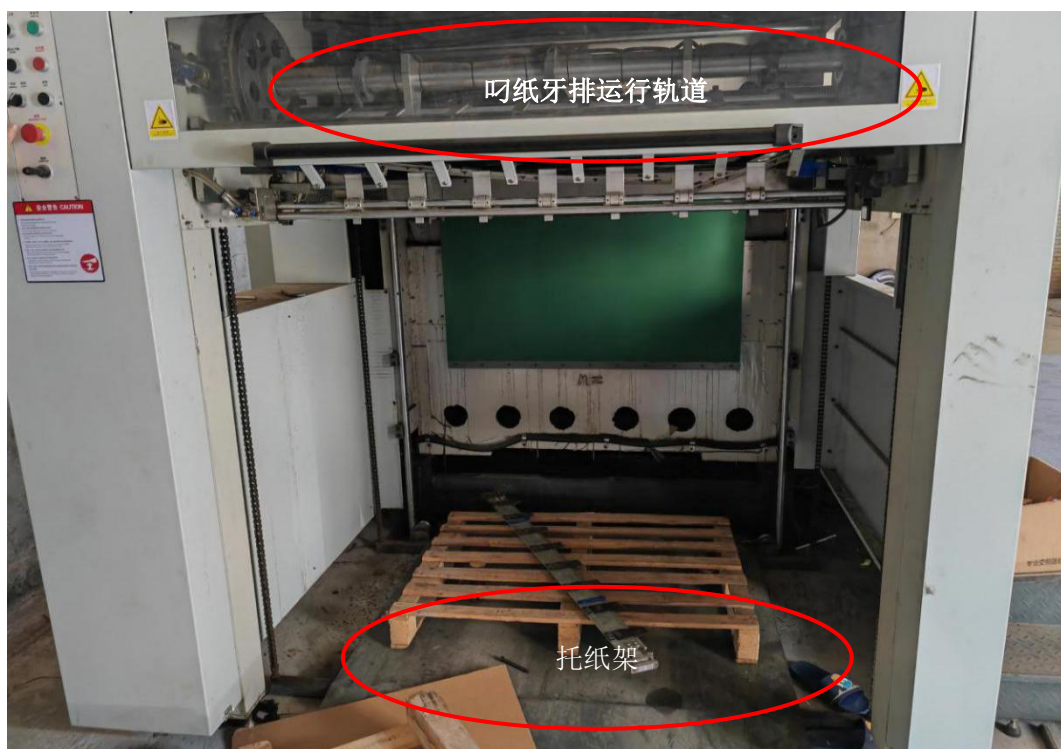
图 5 收纸区

涉事半自动模切机的末端，有一个宽度约 1560mm、高度约 1200mm、深度约 1680mm 的收纸区（见图 5），用于放堆纸板来收集裁切好的纸张，其上方就是自动叼纸牙排运行轨道，也是苏金荣头部被打到并卡住的地方。收纸区有一个智能型的金属托纸架，由堆纸板的四个角与链条连接形成，可上下移动，开始时将堆纸板调节接近上方，刚好接住落下的纸张。随着收集纸张的增多，托纸架会自动往下沉，直至堆纸板到达地面，托纸架能堆堆积张的厚度可达 1000mm 以上。为了方便运输，都会在堆纸板上再放一个木卡板，纸张堆堆积木卡板上，可用手动叉车移动搬走。由于收纸区高度仅有约 1200mm，成年人需要弯腰才能进入。

- (1) 受伤部位: 颅脑;
- (2) 受伤性质: 冲击;
- (3) 起因物: 半自动模切机;
- (4) 致害物: 叼纸牙排;
- (5) 伤害方式: 飞来物撞击;
- (6) 不安全状态: 涉事半自动模切机没有防止人员进入收纸区的安全装置;
- (7) 不安全行为: 苏金荣在涉事半自动模切机运行(没有停机)时违规进入收纸区。

（一）东莞市虎门畅辉纸制品加工厂要落实安全生产主体责任。在设备末端收纸区门框两边，加装光电感应连锁控制装置，在设备运行时有人进入收纸区会自动停机，提升设备的本质安全水平。加强安全生产教育培训和现场安全管理，教育和督促从业人员严格执行本单位的安全生产规章制度和安全操作规程。建立事故隐患排查治理制度，定期开展隐患排查。制定生产安全事故应急预案，定期开展应急演练。

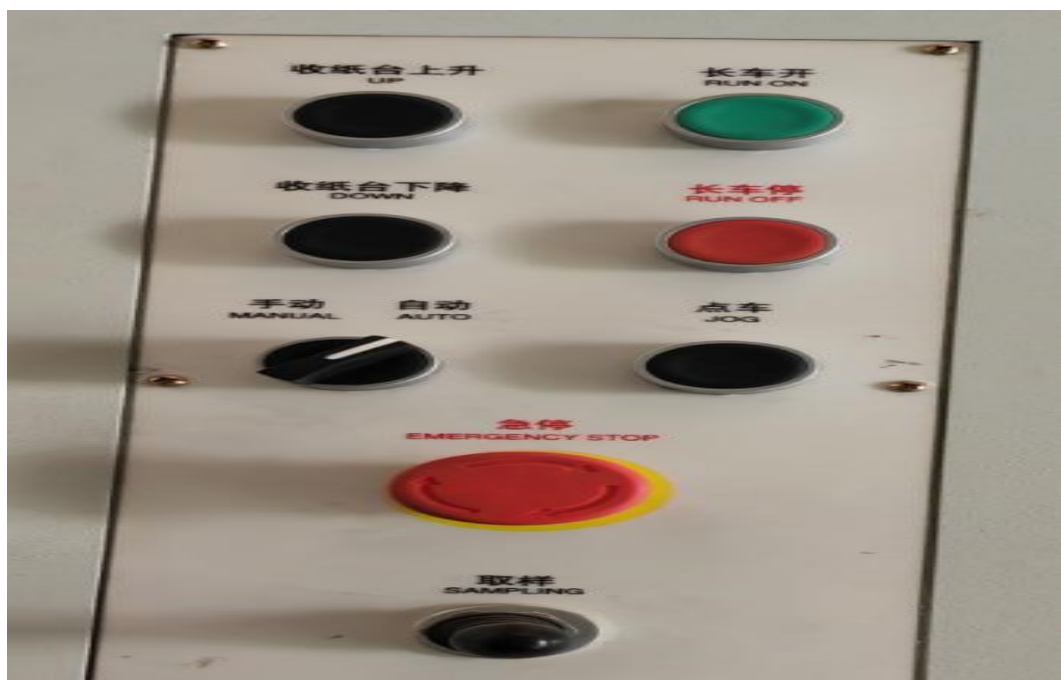
图 6 急停开关

涉事半自动模切机的末端左侧门框中上部有一排按钮，急停开关为红色，在需要紧急停机时使用。急停开关见图 6。
