## 衡阳市华翔运输有限公司项目“5·31”一般道路交通事故调查报告

衡阳市华翔运输有限公司 “5·31”

一般道路交通事故调查组

2023年7月11日

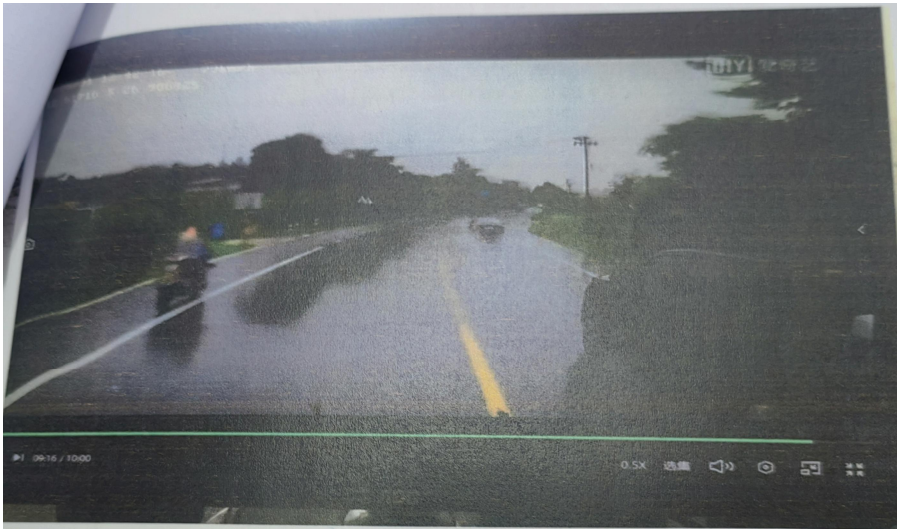
图片来源衡阳市华翔运输有限公司的所托云联AEBS安全监控平台

根据湖南锦程司法鉴定中心司法鉴定意见书（湘锦程司鉴中心【2022】机鉴字第H320D号）鉴定意见：2022年5月31日12时42分，事故发生时，湘D2B058（湘DE209挂）重型半挂牵引车组沿国道107线中心线附近由南往北方向行驶（在超越同向右侧黑色小车）时，湘D2B058（湘DE209挂）重型半挂牵引车组货箱往左侧横移，其车身第六轴左侧帮胎胎臂、车身第六轴左侧帮胎钢圈与无号牌二轮电动车（车架号后六位：102920）前面板左侧、左制动踏板、车身左侧护杠、车身左侧中部发生刮碰。其车身第六轴左侧轮胎挡泥板、货箱左侧后部（车身第六轴左侧轮胎上方）与无号牌二轮电动车（车架号后六位：102920）驾驶员刘水生发生碰撞接触，致使刘水生和无号牌二轮电动车（车架号后六位：102920）倒地磨滑至道路西侧水沟旁，湘D2B058（湘DE209挂）重型半挂牵引车组驶离（未停车）事故现场的事故形态；根据湖南锦程司法鉴定中心司法鉴定意见书（湘锦程司鉴中心【2022】机鉴字第H320B号）鉴定意见：湘D2B058（湘DE209）重型半挂牵引车组事故发生时的行驶速度为76.5KM/h，无号牌二轮电动车（车架号后六位：102920）事故发生时的行驶速度无法确定；根据湖南锦程司法鉴定中心司法鉴定意见书（湘锦程司鉴中心【2022】病鉴字第H14号）鉴定意见：刘XX符合交通事故致颅脑损伤伴创伤性、失血性休克死亡。

当事人刘XX驾驶湘D2B058重型半挂牵引车（牵引湘DE209）在同车道行驶时未与前车保持足以采取紧急制动措施的安全距离，与对面来车有会车可能的情况下进行超车，并在同方向只有1条机动车道的道路上超过交通法规规定的机动车最高行驶速度的行为，是造成此次交通事故的全部原因。

2.衡阳市华翔运输有限公司要严格落实企业安全生产主体责任，切实加强从业人员交通法律法规安全教育培训，通过交通事故视频、图像资料等各种方式，提醒人员时刻警惕，督促从业人员严格遵守、执行交通法律法规所要求的驾驶要求，文明驾驶、合法合规驾驶，避免发生安全事故。
