## 衡阳沐雨建材有限公司项目“10·4”一般道路交通事故调查报告

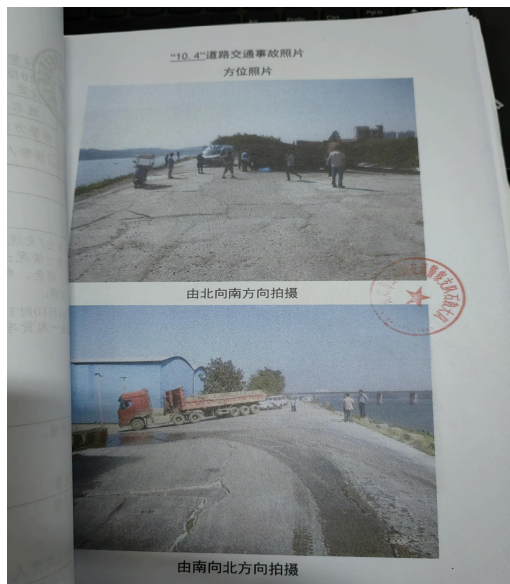
2022年10月4日10时03分，罗XX（男，汉族，身份证号码：4304XXXXXXXXXXXXXX）驾驶湘D2R873重型半挂牵引车牵引湘D8036挂重型自卸半挂车（湘D2R873重型半挂牵引车，车辆注册登记所有人系衡阳沐雨建材有限公司、湘D8036挂重型自卸半挂车，车辆注册登记所有人系衡阳沐雨建材有限公司）沿衡阳市石鼓区松枫路湖南华翔建材有限公司东门湘江西河堤卸料厂由西南向右转弯（未开启右转向灯）时，其车右侧与沿湖南华翔建材有限公司东门地段由西北向左转弯驶入湘江西河堤由李XX驾驶的衡阳2032296两轮电动车右前部接触，造成衡阳2032296两轮电动车受损、李XX当场死亡的道路交通事故。

现场事故照片由石鼓区交警大队拍摄

人的不安全状态：当事人李XX驾驶衡阳2032296二轮电动车未注意安全、未靠路口中心点右侧左转弯的行为；罗XX驾驶湘D2R873（湘D8036挂）重型半挂牵引车未注意安全、未正确使用灯光的行为，共同导致了此次事故的发生。

- 1.交通运输从业人员要切实加强交通法律法规学习，严格遵守交通法律法规所规定的驾驶要求，合法合规文明驾驶。
- 2.衡阳沐雨建材有限公司要严格落实企业安全生产主体责任，切实加强从业人员交通法律法规安全教育培训，通过交通事故视频、图像资料等各种方式，提醒人员时刻警惕，督促从业人员严格遵守、执行交通法律法规所要求的驾驶要求，文明驾驶、合法合规驾驶，避免发生安全事故。
