# 衡阳酃湖万达广场商业管理有限公司 “2.25”意外死亡事故调查报告

“2.25”机械伤害事故调查组

2023年6月20日

衡阳酃湖万达广场商业管理有限公司  
“2.25”意外事故技术分析报告

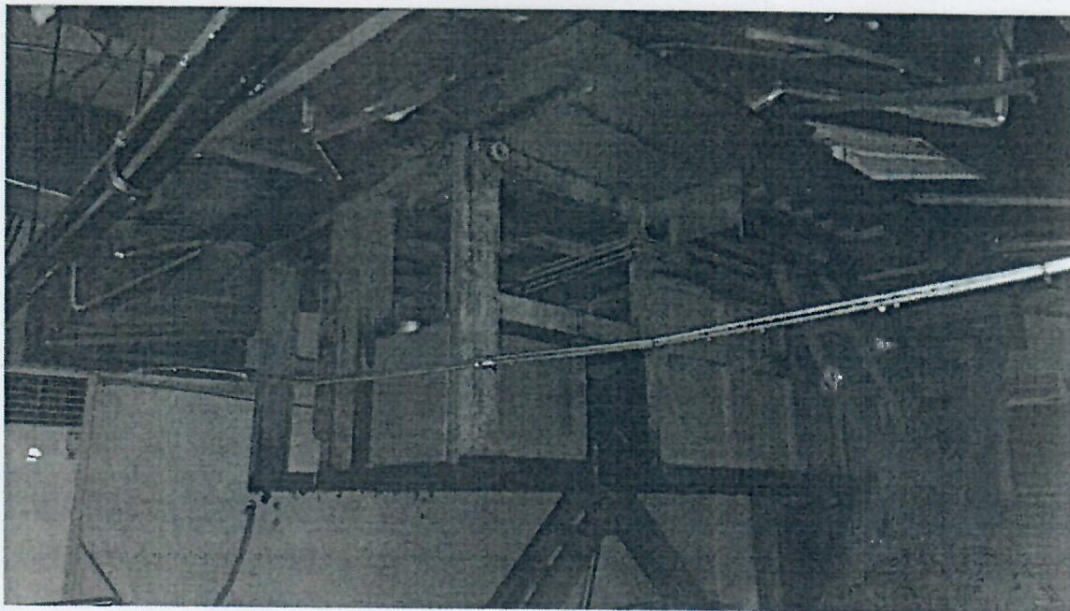
附图一

1、12:13:48，压缩设备非正常操作升高，挤压喷淋及管道，导致跑水，系统报警（见附图一）；

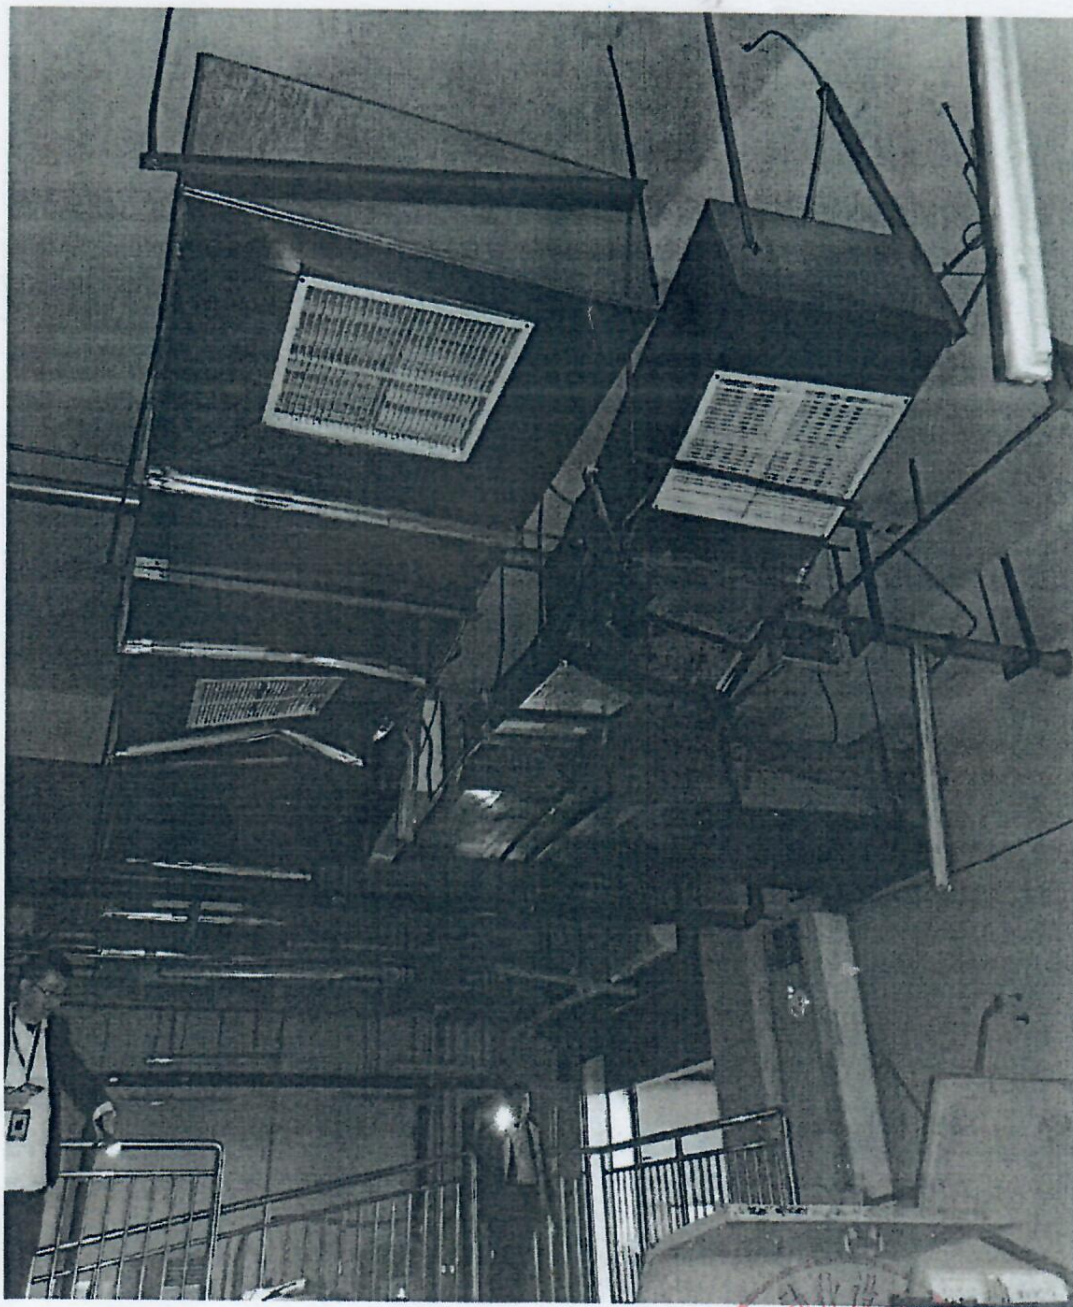
附图二

- 4、12:18:15, 慧助刘信侃关停消防水泵;
- 5、12:22:23, 慧助刘信侃到达 2#湿报间关阀泄水;
- 6、12:36:31, 垃圾设备下降发现死者, 现场人员立即拨打 120 (见附图二);

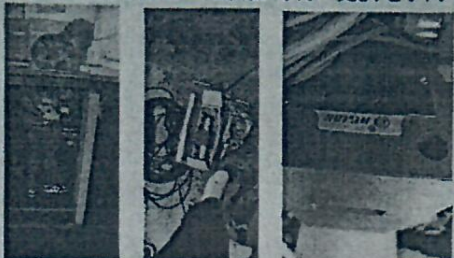
附图四

②维保单位湖南绿邦环保设备科技有限公司于2023年2月21日对垃圾压缩设备进行每月例行维保，对控制线、电路、

液压设备设施等均已进行全面检测，检测显示一切正常（见附图四）；

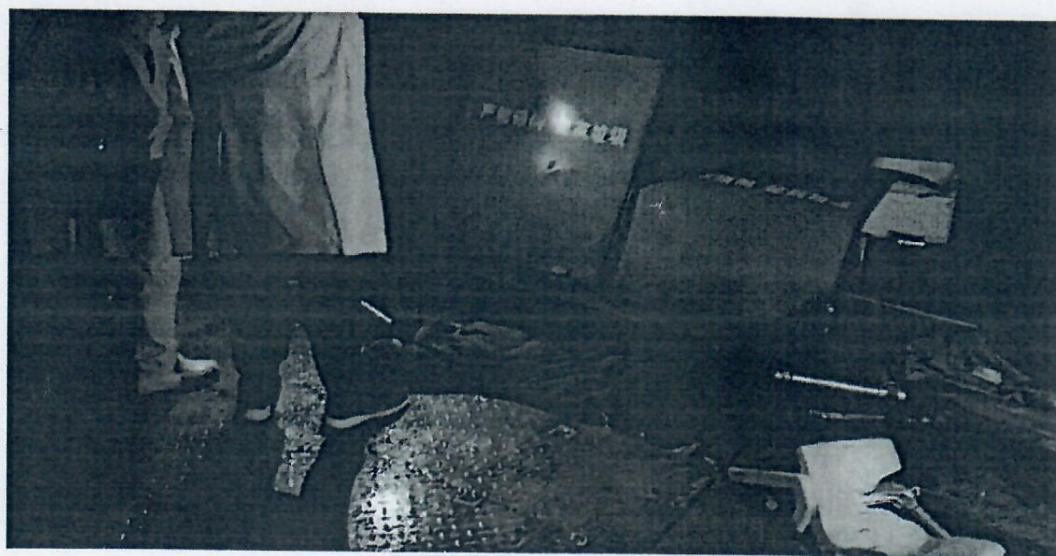
附图六

2. 现场控制箱为遥控控制模式，且第一现场勘察遥控在死者右手中，并压在死者胸前。压缩设备分为遥控按钮及控制箱

按钮，两者不能同时操作，排除其他人员操作，事发救援时找不到遥控器，通过电控设施改用手动模式将垃圾压缩设备从升起状态降下来，且“120”医护人员将龙政保翻过身来进行急救时，发现龙政保的手里拿着遥控器，手是被胸部压着的，可断定为死者生前正在使用遥控操作（见附图六）；

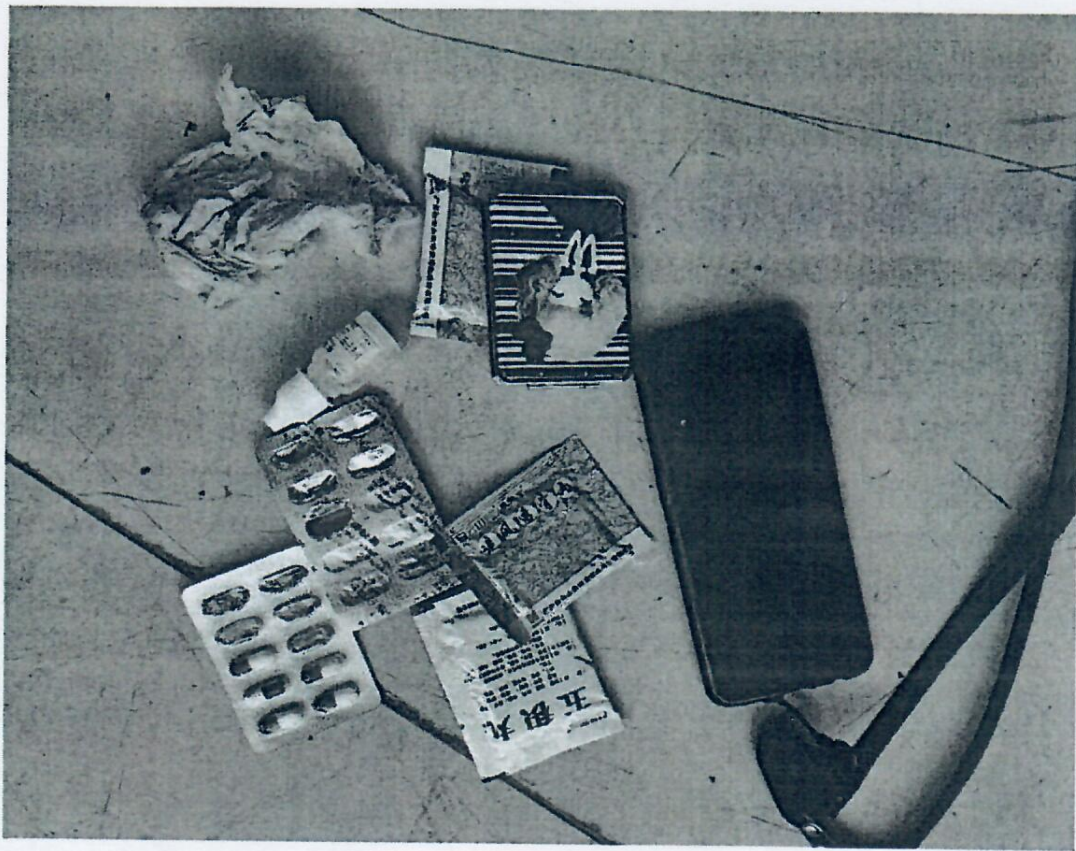
附图七

3. 死者随身携带止痛类药物，在殡仪馆现场死者身上搜查出各类药品（见附图七），不排除因自身突发疾病，导致死亡；
