# 西丽街道地铁 13 号线白芒站工程“8·22”一般坍塌事故调查报告

2022 年 8 月 22 日 15 时 20 分左右，在南山区西丽街道地铁 13 号线白芒站工程顶板回填区混凝土地连墙拆除施工现场，一名正在切割混凝土残留钢筋的工人被突然坍塌的局部原状土体掩埋。事故造成 1 人死亡，直接经济损失约 100 万元人民币。

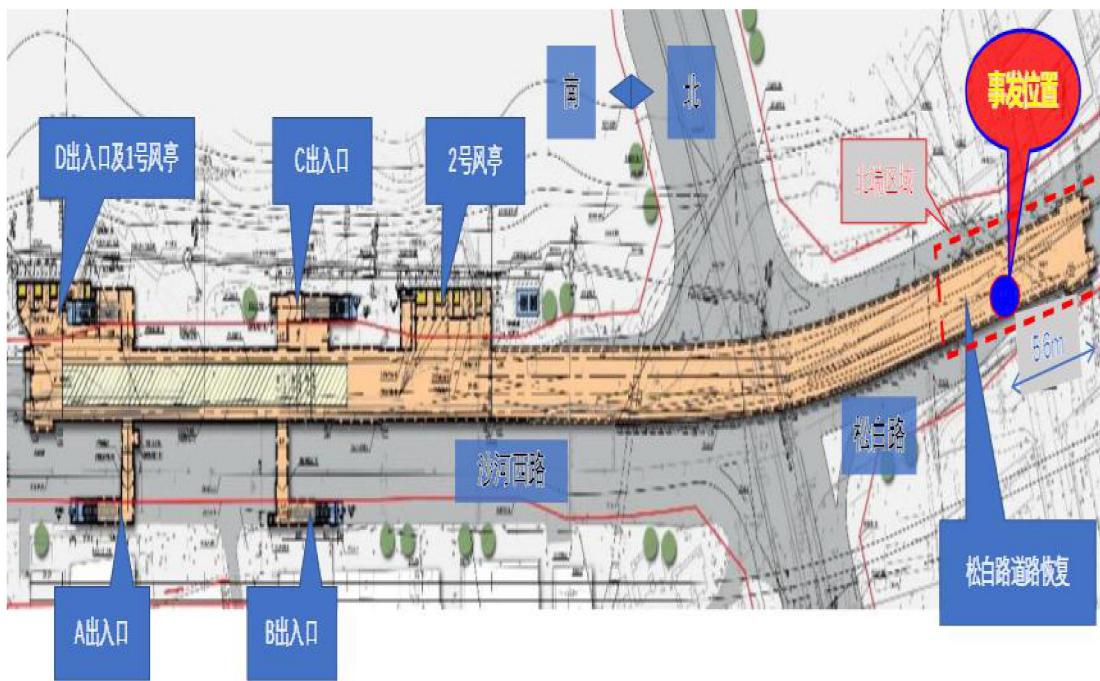
图 1：事发位置

1. 事故现场位于南山区西丽街道深圳市城市轨道交通13号线土建三工区白芒站顶板回填区。顶板回填施工方案的主要内容包

括顶板回填和钢筋混凝土破除，其主要施工方法及流程是：土方回填至第一道混凝土撑下，拆除第一道混凝土支撑，随后回填至恢复路面路基层，再对需破除区域的作业范围进行开挖，开挖深度为恢复路面下 2.5m，分层分段、随挖随拆；竖向由上至下分层拆除，第一层拆除地面下 1.5m 左右，先开挖基坑内侧土方至地面上 1.5m，随后破除挡土墙、地连墙导墙及部分冠梁，清理残渣，对基坑内外侧土体开挖放坡，放坡坡度为 1:1；第二层拆除前，对基坑内侧土方开挖至地面上 2.5m，拆除剩余 1m 的混凝土结构。(见图 1、图 2)

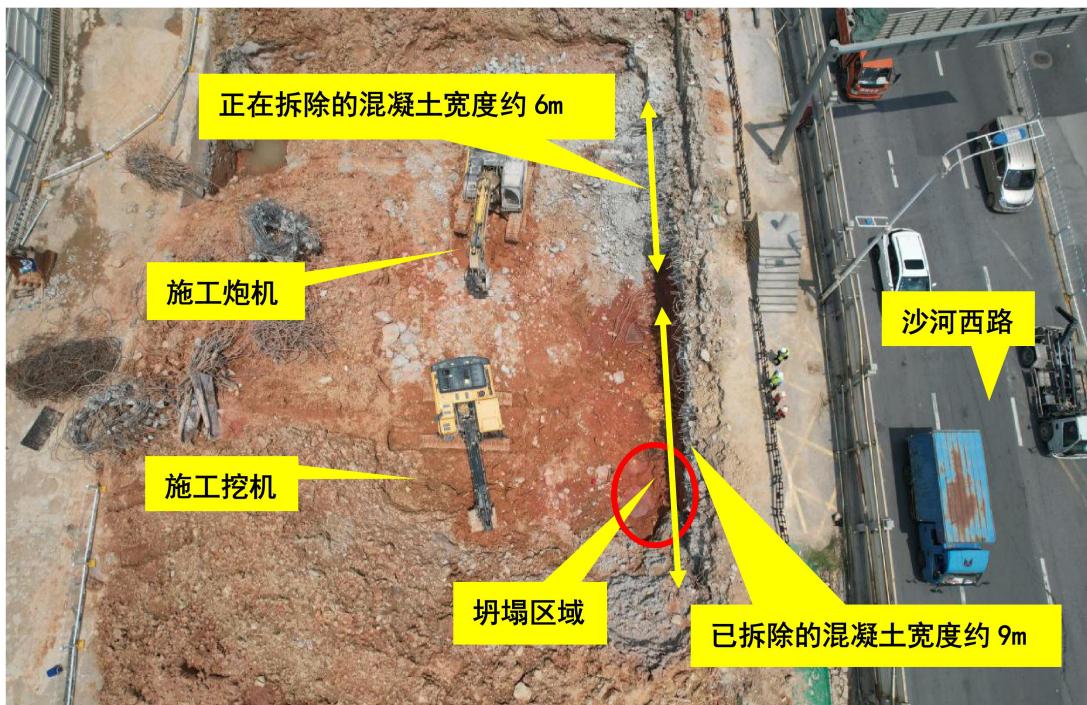
图 3：事故现场鸟瞰图

2. 事故现场有拆除混凝土地连墙的炮机及挖机各一台，已完成拆除的混凝土宽度约 9m，正在拆除的混凝土宽度约 6m，开挖深度约 2.85m。现场因土体出现过坍塌，外侧土体边坡无法显示刷坡情况，但从两幅地连墙接口处断面显示第一层的所刷坡度未达到施工方案要求。（见图 3、见图 4）

1. 事发处混凝土连墙外侧土体边坡坡度不满足土体自稳条件（即未到达施工方案要求），且外侧土体边坡在拆除地连墙时被扰动，致使土体自稳定性下降，在市政道路上车辆的行驶震动叠加作用下导致土体边坡坍塌。

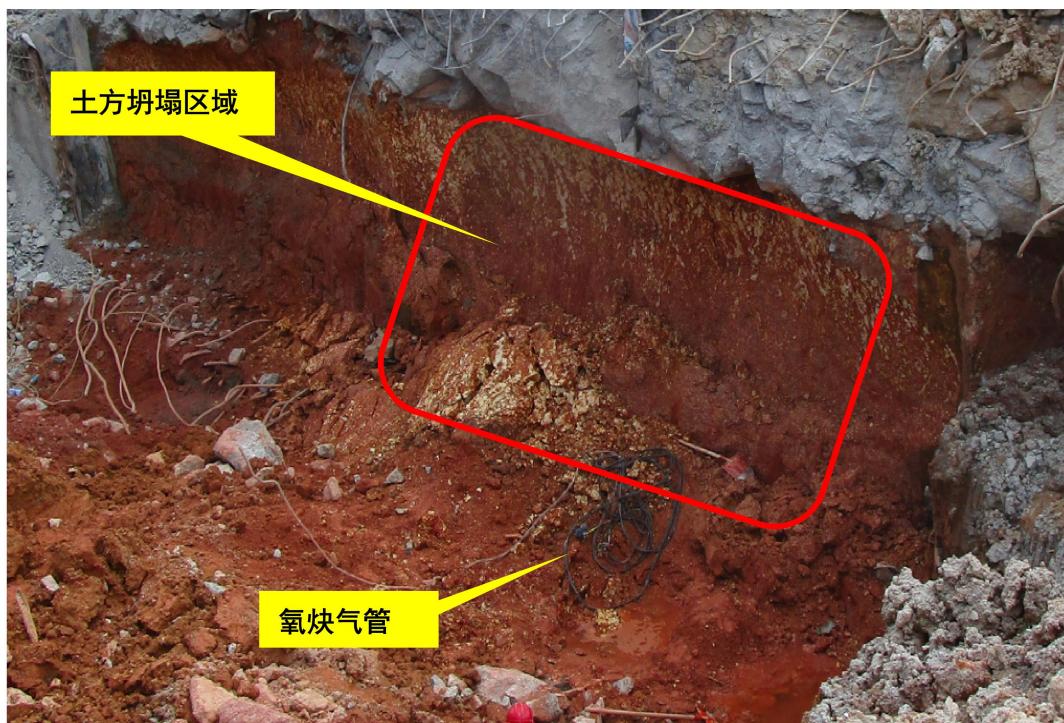
图 5：坍塌现场

3. 坍塌的土体尺寸：高约 2.85m、宽约 3m、厚约 0.3-0.5m，现场有氧炔气管、安全帽等。（见图 5）
