## 西丽街道鹏城实验室石壁龙园区一期建设工程 “3·5”一般物体打击事故调查报告

2023 年 3 月 5 日 7 时 53 分许，在南山区西丽街道鹏城实验室石壁龙园区一期建设工程（市管工程）施工现场，1 名钢筋工在工地 1#楼西侧钢筋加工场作业时，被 1#综合楼 29 楼坠落的钢方通砸伤倒地，后经 120 抢救无效死亡，直接经济损失约 280 万元人民币。

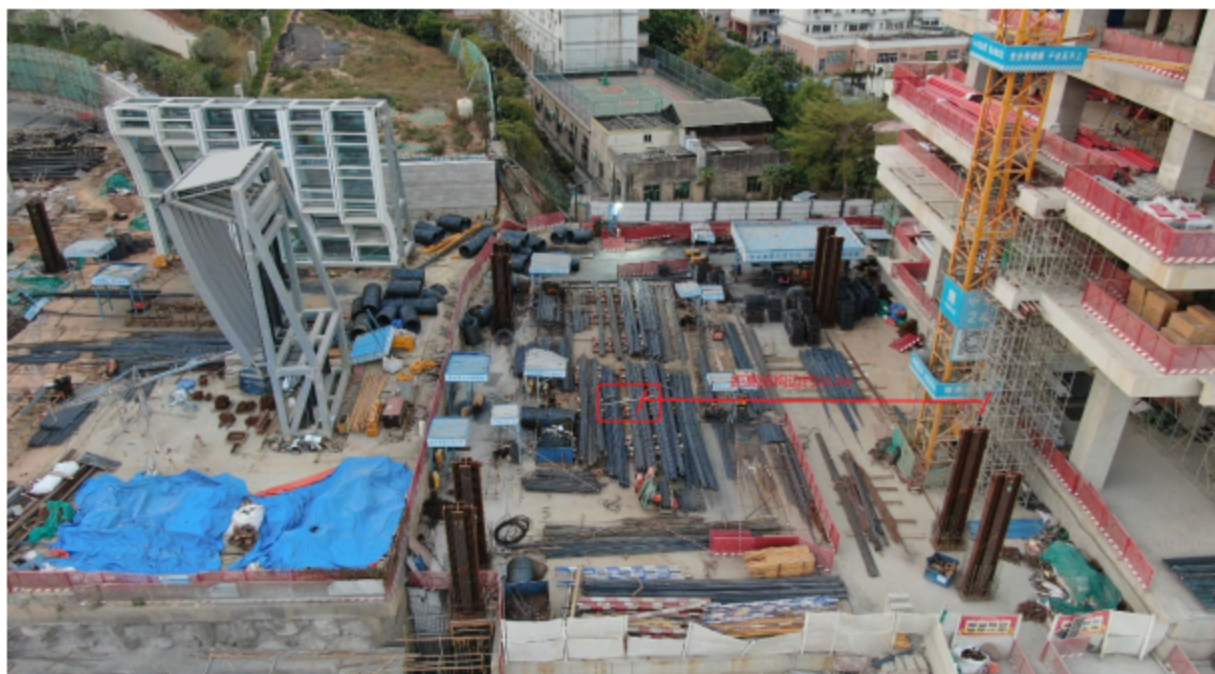
1. 事发地点位于施工现场 1#综合楼西侧钢筋加工场位置，距离 1#主楼水平距离 23.5m(红色划线部分)。（见图 1）

图 1：1#综合楼西侧与钢筋加工场

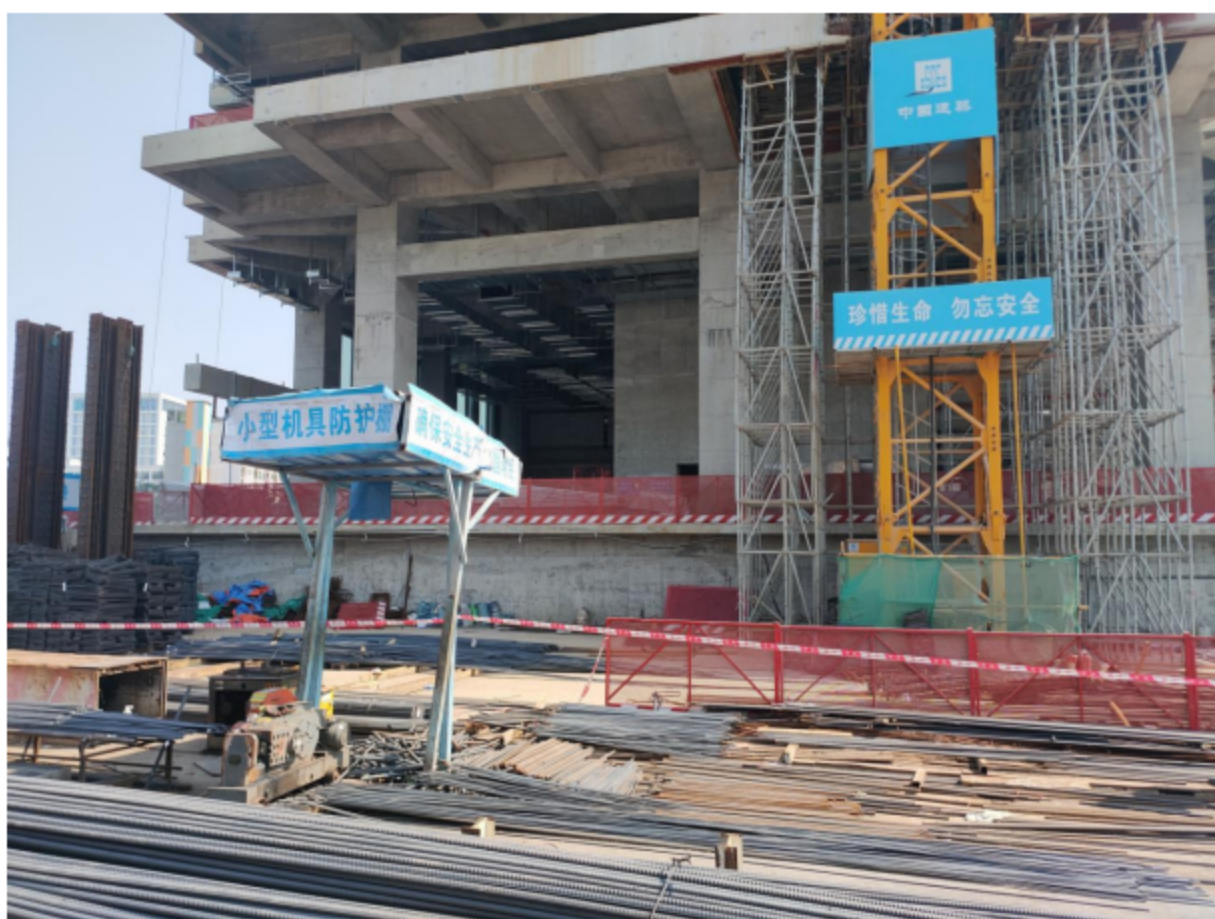
图 2：事发地点

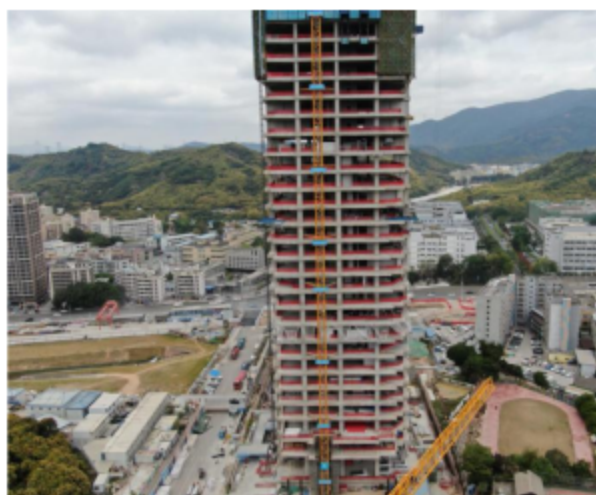
图3 28层以下临边防护无损坏

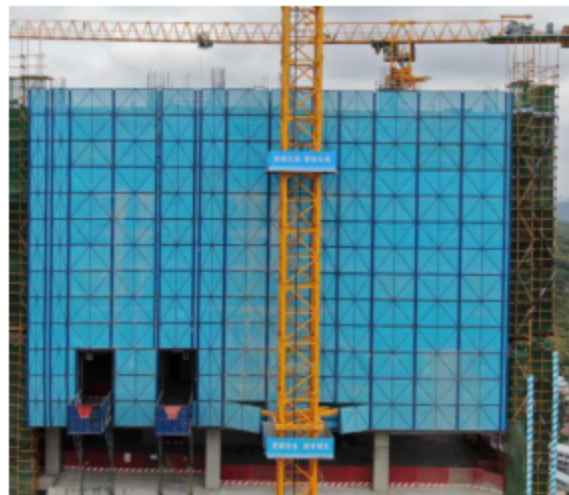
图4 28-31层爬升式脚手架外立面无穿透和破损痕迹

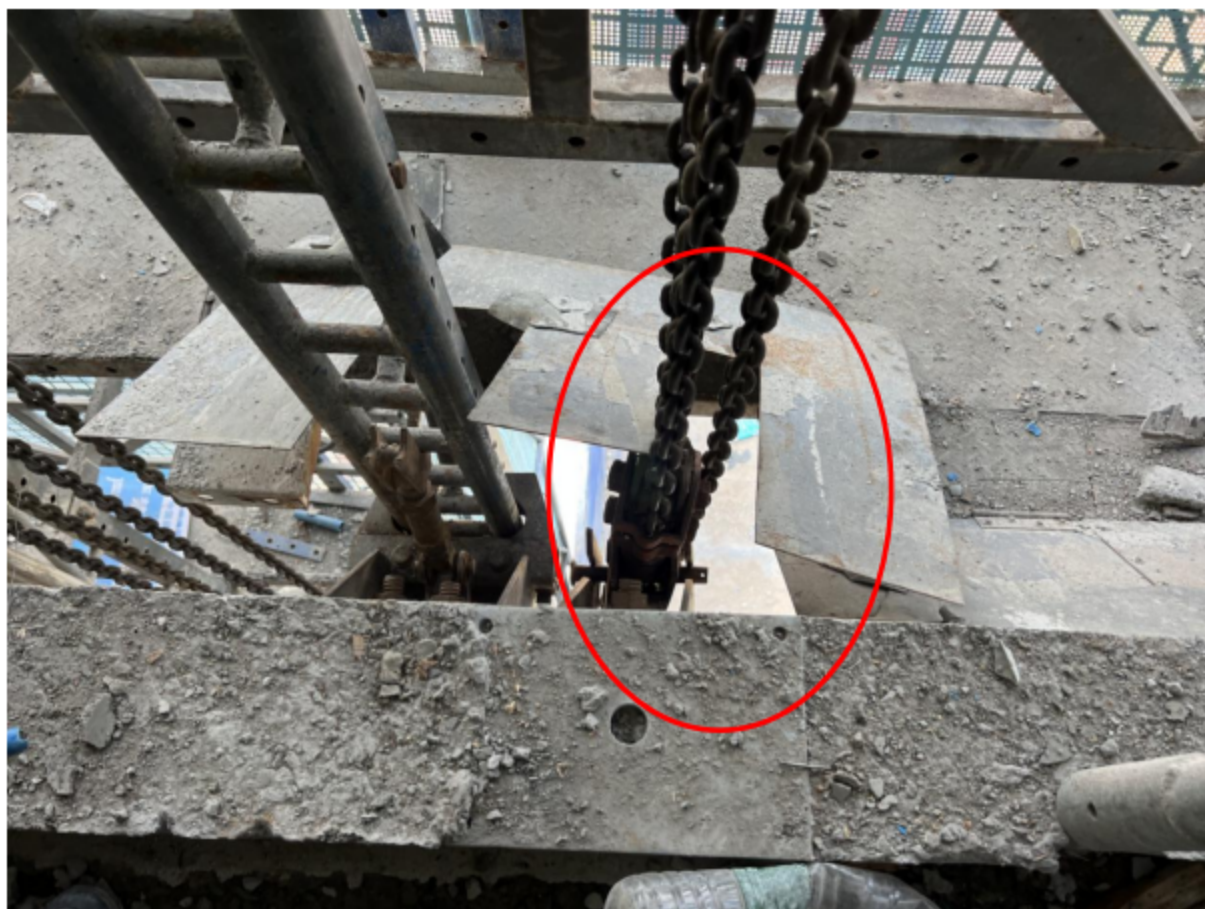
2.1#综合楼 28 层以下均设置了标准化临边防护，经现场逐层排查，防护无损坏情况；28-31 层爬升式脚手架外立面无穿透和破损痕迹；29 层西侧爬架(全钢附着式升降脚手架)料台导座留有洞口，用于电动葫芦的机械活动，但洞口直通爬架外墙，洞口处的防护翻板铺设不严密，且未加装其他防坠落安全防护设施，28 层卸料料台右侧爬架防护网立柱有划痕。（见图 3、4、5、6、7）

图 5 29 层西侧爬架料台导座处洞口可直通爬架外墙，  
洞口处的防护翻板铺设不严密

木工班组工人在 29 层进行拆除的钢方通放在支撑体系第一步架体处（无上下交叉作业），钢方通失稳滑落，顺着 1#综合楼 29 层西侧爬架料台导座处安全防护不到位的洞口掉出爬架内部，钢方通坠落到 28 层卸料料台处时，与料台右侧爬架防护网立柱发生刮擦后向下掉落，在即将掉落至地面时砸中钢筋加工场工作的王某明头部，致其死亡。

厦门安科模架公司安全管理存在问题：对爬架的安全管理不到位，对爬架安装、拆卸、维护作业的工人安全教育培训和安全技术交底不到位，未及时排查发现爬架料台导座处洞口处防护翻板铺设不严密等隐患问题，且未对洞口加装防坠落等安全防护设施。

（一）厦门安科模架公司要严格按照安全生产相关法律法规要求，进一步落实安全生产主体责任。要按照“四不放过”的原则，认真吸取这次事故的教训，加强对爬架的安全管理，加强对现场安全隐患的排查，加强对爬架作业人员的安全生产教育培训和安全技术交底，健全完善安全生产责任制和安全生产规章制度，提高安全生产水平。

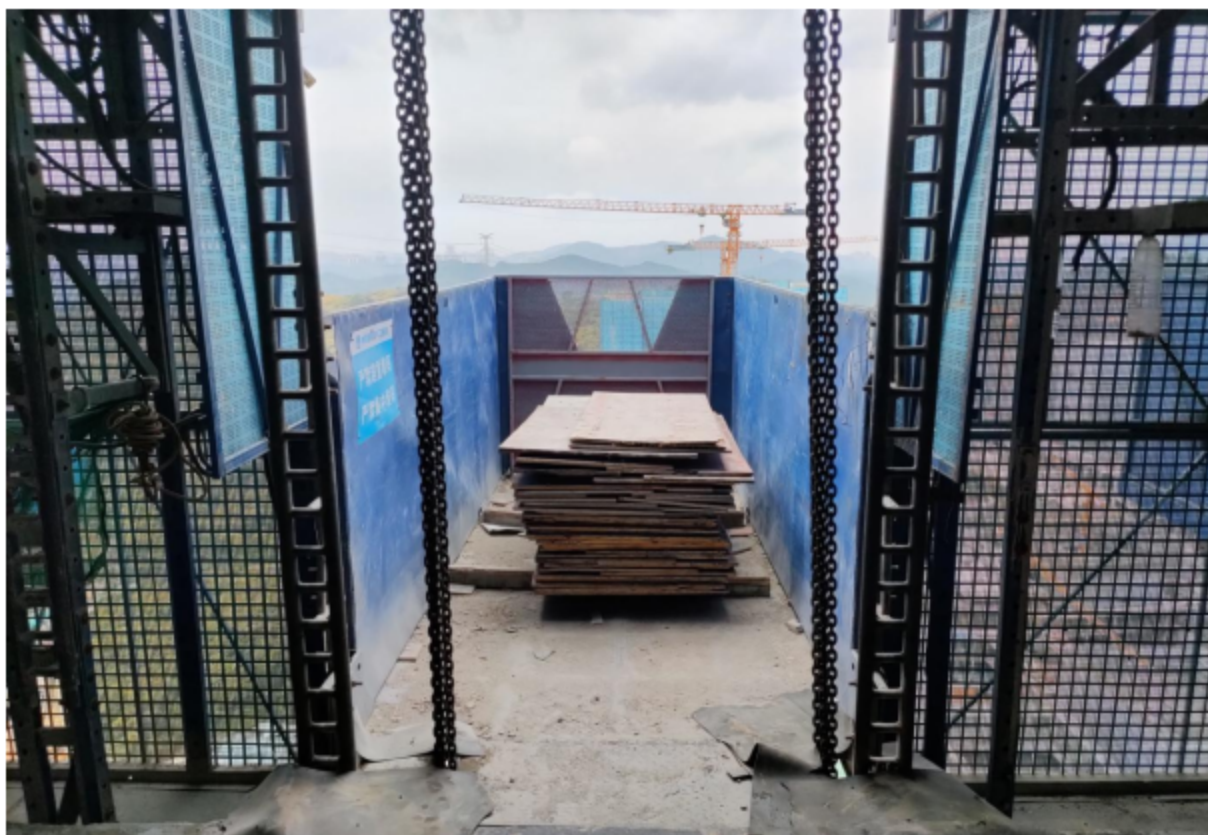
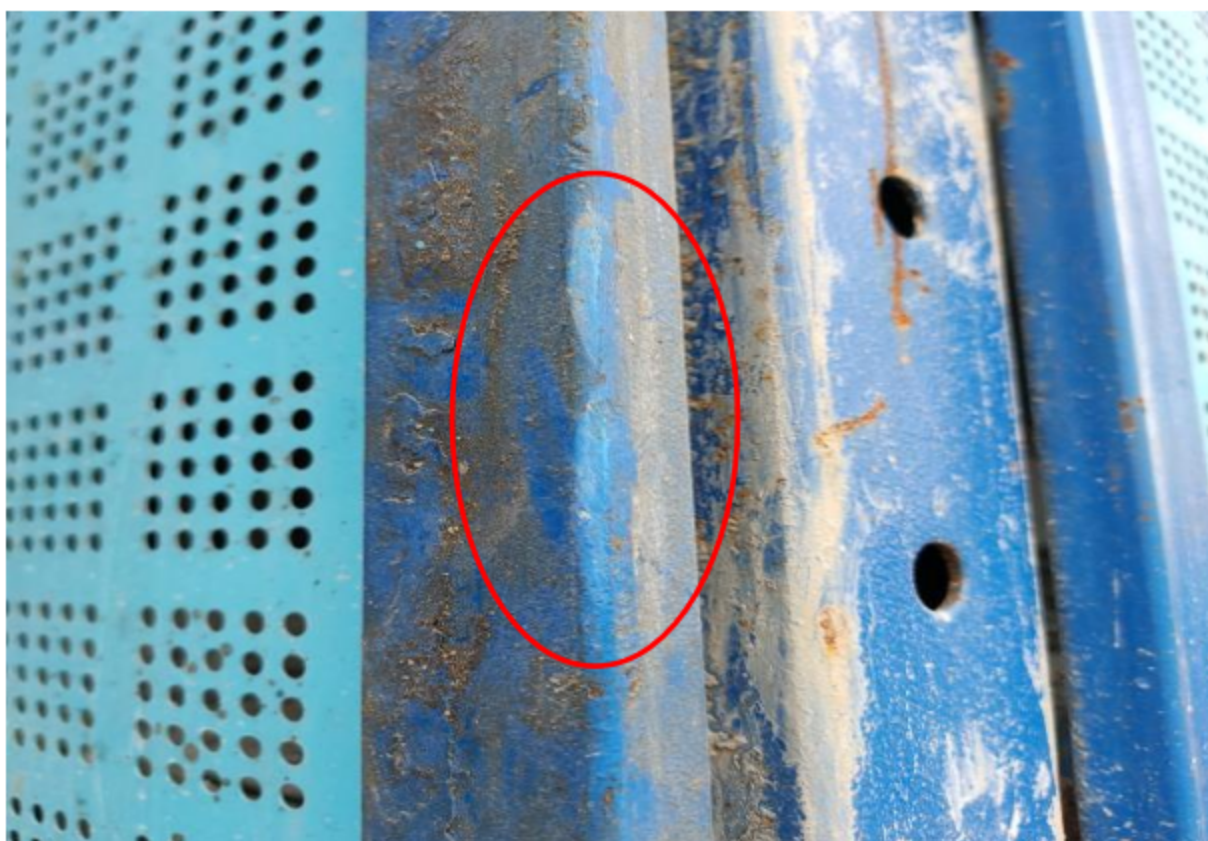
图 6、7 28 层卸料料台右侧爬架防护网立柱有划痕

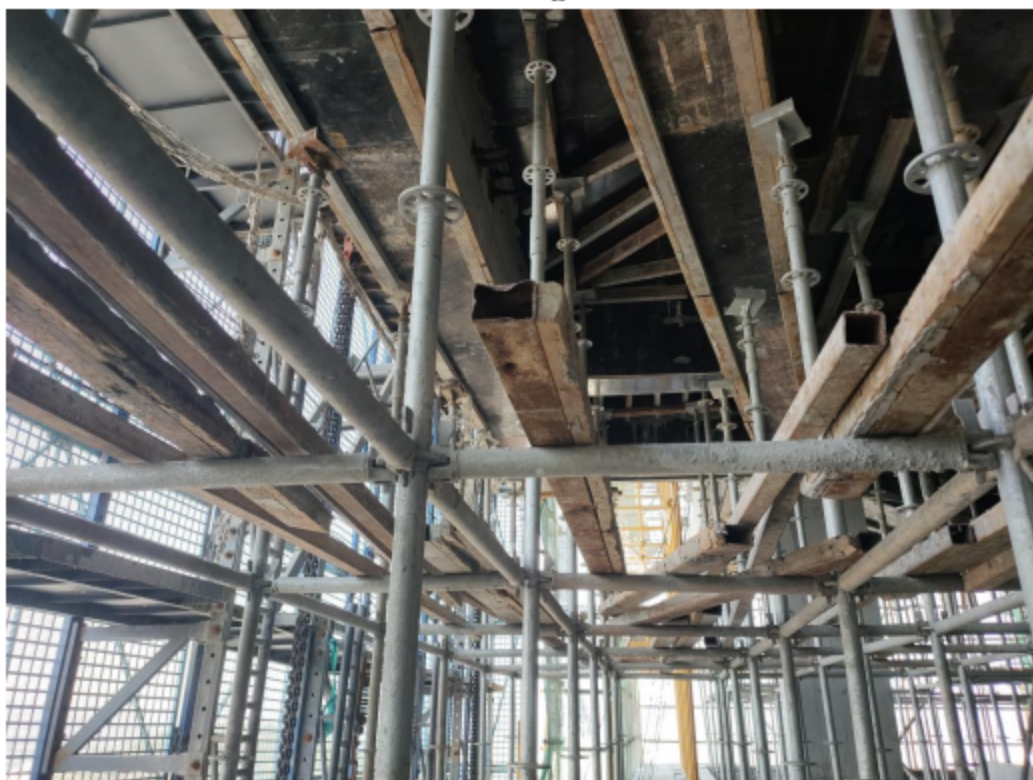
3. 事发时，与中建八局公司签订劳务分包合同的梁平县荣安建筑劳务有限公司（以下简称“荣安劳务公司”）木工班组在 1# 楼 29 层进行拆模（拆除钢方通）作业，部分钢方通堆积在脚手架上，钢方通长 3.5 米，重约 14.2kg，截面 50mmx50mm。（见图 8）

图 8 29 层拆模作业现场
