# 西丽街道 220 千伏仙茶变电站工程 “2·28” 一般高坠事故调查报告

2022 年 2 月 28 日 10 时左右，在深圳市南山区西丽街道 220 千伏仙茶变电站工程施工现场，惠州创欣电力工程有限公司工人正在进行变压器散热器片安装作业时，发生一起高坠事故，造成 1 名工人死亡，直接经济损失约 150 万元人民币。

事故工程为 220 千伏仙茶变电站工程，系合建式变电站，由

深圳供电局有限公司与深圳万科云城商业有限公司合作建设，总建筑面积为 12181 平方米，占地面积 2966.22 平方米，建筑总高度 10 米。

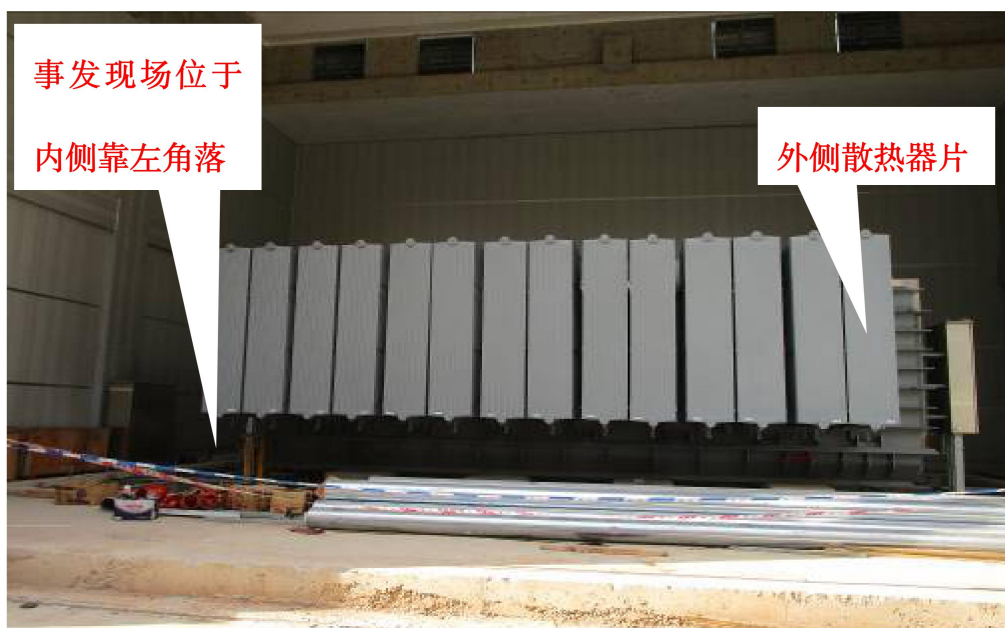
图 1：3#变压器本体

1. 事发现场，3#变压器本体已安装完成，变压器外侧已安装散热器片，门口电缆沟上堆放有镀锌钢管。（见图1）

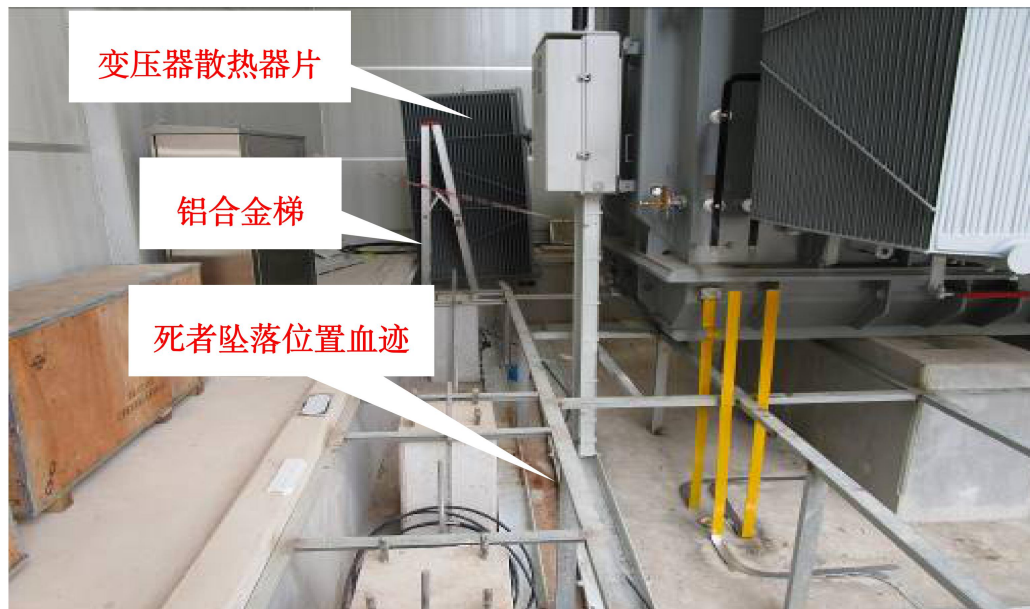
图 2：3# 变压器室内情况

2. 3# 变压器左后位置有一铝合金梯，梯后有一变压器散热器片搁置在油坑角钢支架上，散热器片为 PCA-N/520 片式散热器，规格为  $52 \times 130 \times 260\text{cm}$ （长、宽、高），重 649kg。（见图 2）

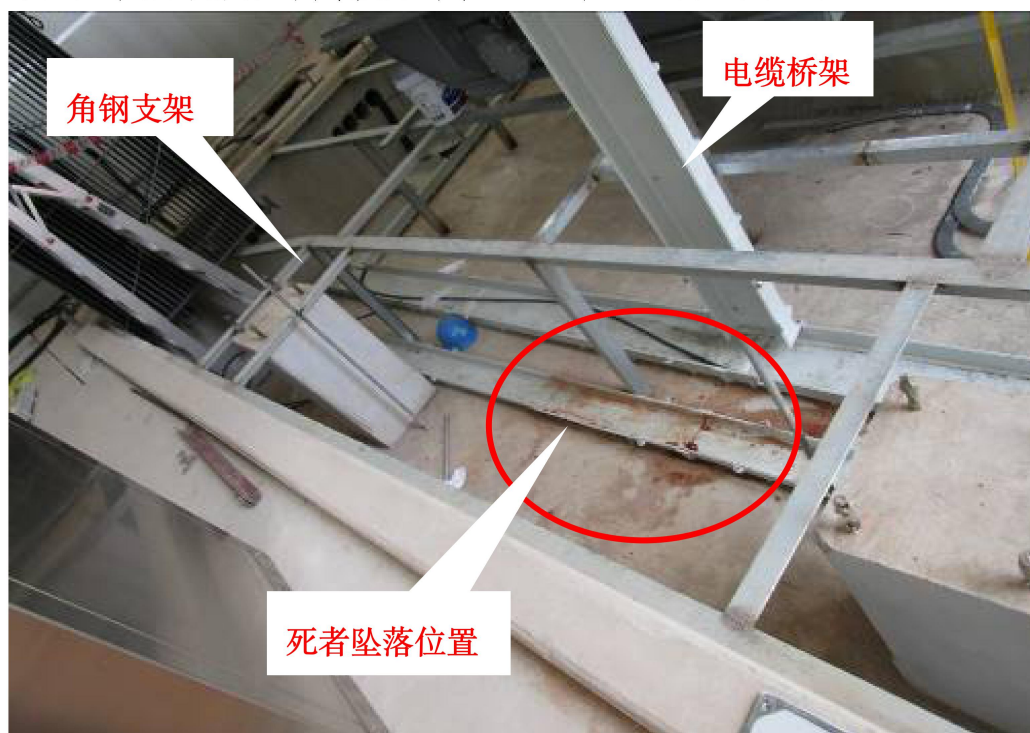
图 3：油坑内死者坠落位置

3. 3# 变压器油坑内有用角钢焊接的支架，油坑底有大小不一的电缆桥架，油坑内设备基础有凸出向上的螺栓、钢筋，在油坑

左侧变压器本体与油坑边中间位置有明显的血迹，经测量变压器本体顶部与油坑底的高度差为 4.9 米。（见图 3）

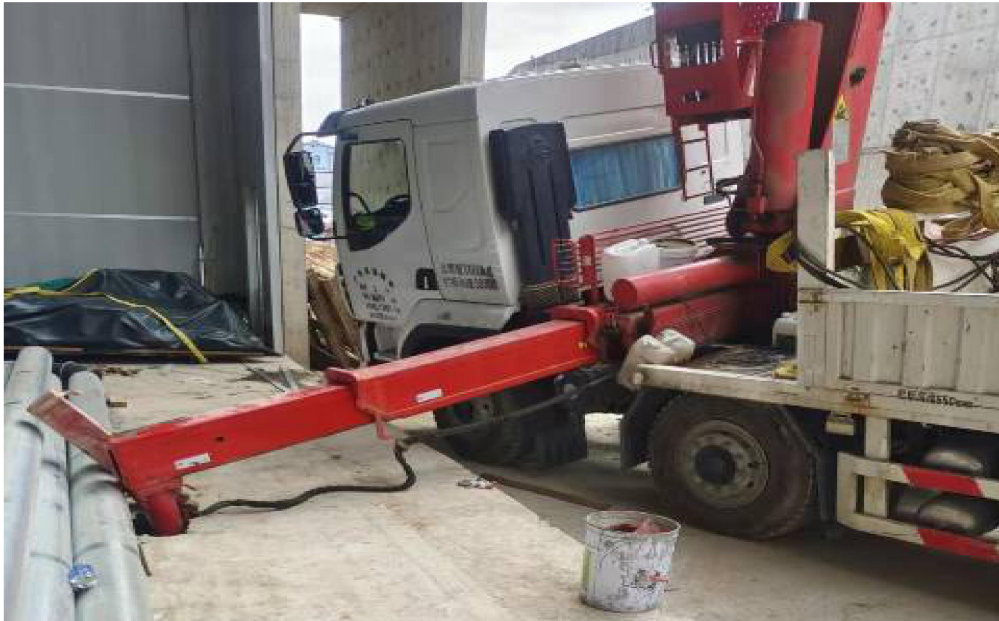
图 4：事发时随车起重机支腿状态

4. 事发时，现场停放一辆随车起重机，车牌号粤 BFW917，最大起重量 28t，最长主臂长 16.08m，该随车起重机于 2021 年 6 月 3 日委托第三方定期检验，检验结论为合格。随车起重机支腿打开及地面坑洞形成状态如图 4 所示，坑洞为  $60 \times 30 \times 60\text{cm}$ （长、宽、深）的不规则洞口。（见图 4）

据调查分析，结合专家出具的技术鉴定报告，本次事故的直接原因为：随车起重机吊运变压器散热器片，随着吊臂展开，吊臂与支腿形成的力矩逐渐增大，当力矩增大到超出混凝土地面的抗压能力时地面突然塌陷，导致随车起重机车身向左倾斜，吊臂迅速下沉。潘某明（作业时未系挂安全带）在闪避随车起重机吊臂过程中，失稳从变压器顶部坠落死亡。

（一）惠州创欣电力公司要严格按照安全生产相关法律法规要求，进一步落实安全生产主体责任。要按照“四不放过”的原则，认真吸取这次事故的教训，加强对施工现场的安全管理，加强对施工现场安全隐患的排查，加强对施工人员的安全生产教育培训和安全技术交底；要健全完善安全生产责任制和安全生产规章制度，结合工作实际对各项安全操作规程和专项施工方案，特别是吊装施工方案，要进行全面梳理，实施可靠的施工安全保证措施，提高安全生产水平。

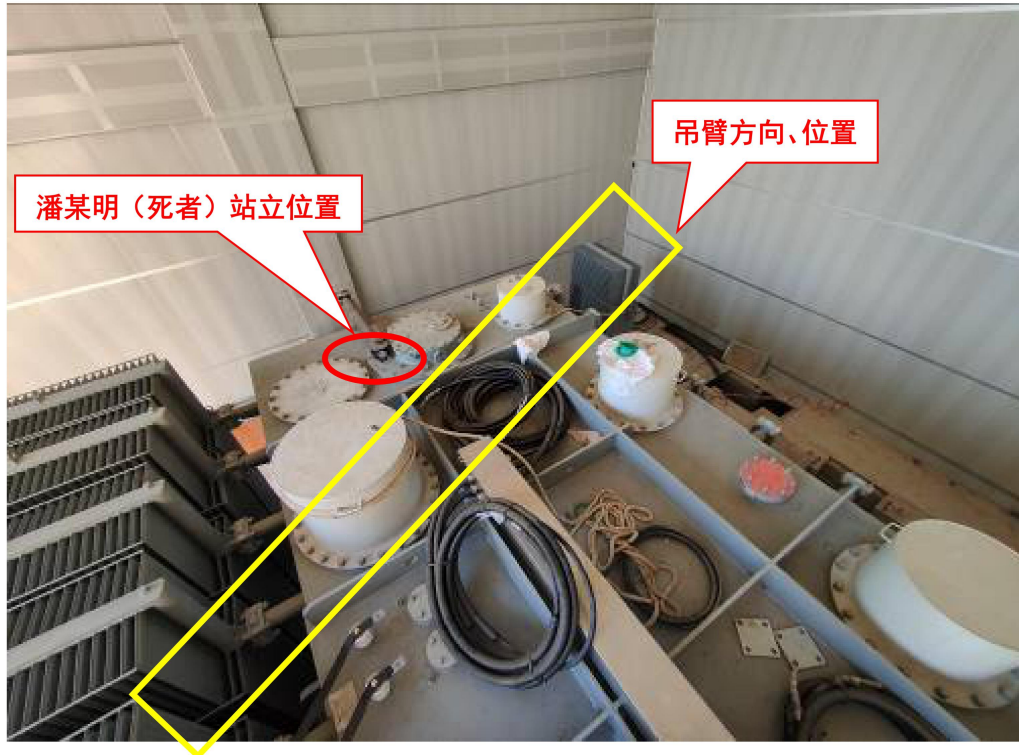
图 5：变压器本体顶部及方位示意

5. 变压器本体顶部预留有多个凸出的附件安装底座、分隔钢板、电缆及杂物，可立足的位置有限；变压器本体顶部未见受吊臂及散热器片挤压、磕碰痕迹。（见图 5）
