西安招阳房地产有限公司“6·13”机械伤害一般事故调查报告

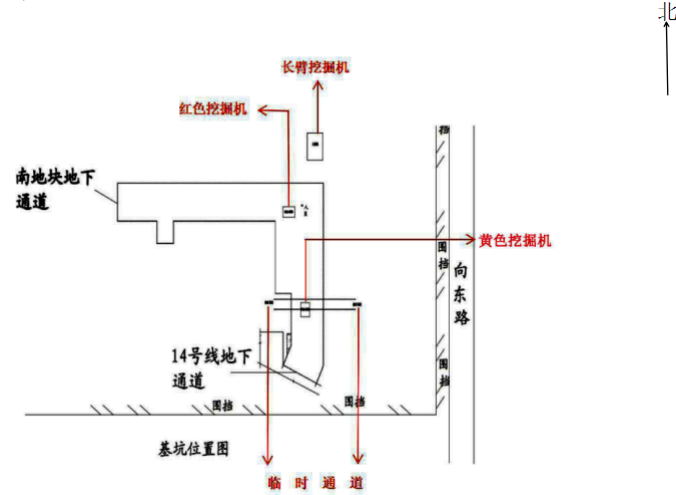
图二：挖掘机作业位置图

2021年6月13日上午，招商局丝路中心项目一期南地块地下连接通道工程项目基坑正常开挖，共有3台挖掘机同时作业。尚某社驾驶的长臂挖掘机位于基坑上方地面东北角位置，王某驾驶的黄色挖掘机位于基坑底部南侧位置，刘某驾驶的红色挖掘机位于基坑底部北侧位置。基坑底部两台挖掘机负责将基坑内沙土转运至长臂挖掘机作业范围内，由长臂挖掘机将沙土转运至地面。（图二：挖掘机作业位置图）上午11时40分许，黄色挖掘机司机王某违规途经尚某社驾驶的长臂挖掘机作业半径范围内时，被长臂挖掘机挖斗碰撞后埋入沙土中。

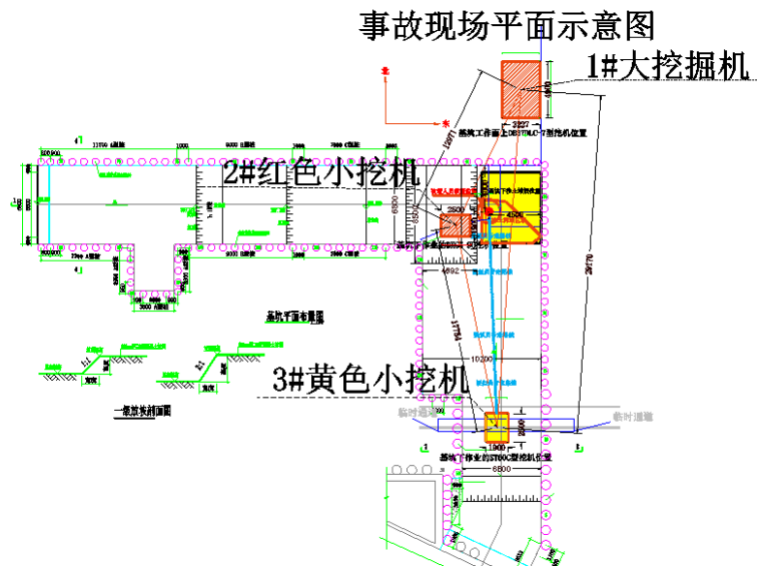
图三：事故现场平面示意图

事发地位于东北角电梯坡道平台处，设计开挖深度12.4米，已开挖约10米，剩2.4米左右未开挖。

基坑东北侧放置1台长臂挖掘机（图中1#大挖机），坑底放置两台挖掘机（2号红色小挖机，3号黄色小挖机）。（图三：事故现场平面示意图）

事故点位于红色挖掘机东侧，距离基坑北侧4米、东侧4.5米，蓝色箭头为黄色挖掘机司机王某行走路线，沙土堆放及事故位置为黄区。

事故现场共有3台挖掘机同时作业存在交叉作业情形，王某违规进入正在作业的长臂挖掘机回转半径范围内时，长臂挖掘机司机尚某社未能及时发现从而将王某碰撞是导致事故发生的原因和主要原因。
