西昌市“7·16”较大道路交通事故调查报告

2023年7月16日11时2分，四川鑫亿人汽车服务有限公司一辆重型特殊结构货车行驶至G348（原G245）国道西昌奇奇矿泉水厂前方1公里转弯处时，与对向行驶的两辆小轿车相撞，发生较大事故，造成现场3人死亡、3人受伤。

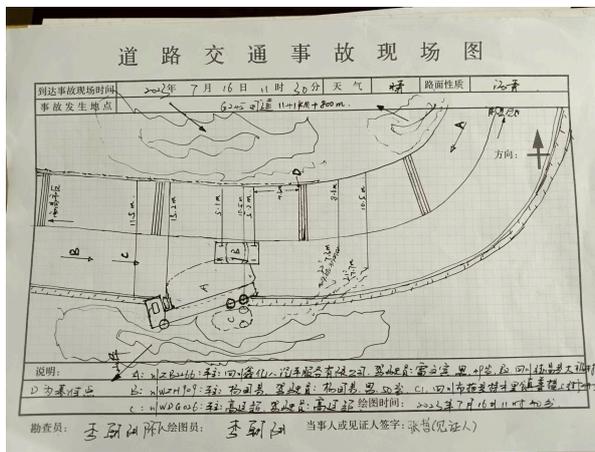
道路交通事故现场图

1. 现场勘验情况。事故现场勘验取事故路段第二条减速带西侧顶点为基准点，以道路西侧边缘为基准线。

（1）现场事故车辆川ZB2266号货车侧翻于道路边，驾驶室位置朝上，副驾驶位置朝下，车头和右侧车体碰撞受损，车头朝东南方，车尾朝西北方，车辆档位不明，车速仪表盘指针为零。左前轮到道路边缘线为13.2米，左后轮到道路边缘线10.5米。

（2）川WDG026号小车整车车体严重变形损坏，车辆档位不明，整车靠于山体。

（3）川WZH909号小车位于川ZB2266号货车尾部，车顶和左侧位置变形损坏，车辆档位不明，车速仪表盘指针位置为零，车头朝北，车尾朝南。

（4）现场道路地面有一条轮胎压印，一条车辆挫划痕。压印呈由北至南走向，系川WDG026号小车轮在路面产生，现场路面无制动拖印。压印起点距离基准线8.6米，长7.3米。倒地挫划痕呈由北至南走向，起点至基准线为10.5米，延伸至山体，长度为7.7米，系川WDG026号小车被撞击后退时车体在路面上形成。

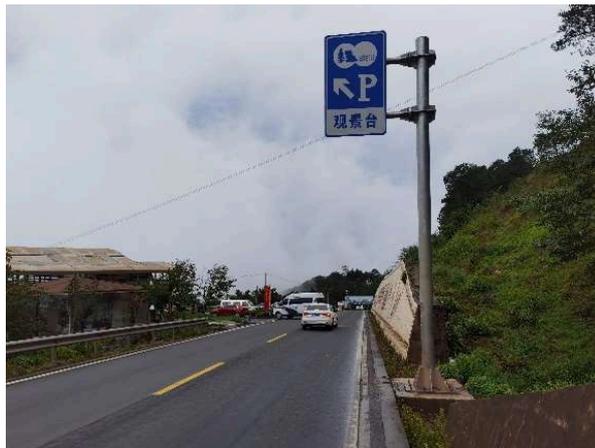
1. 事发路段情况。G348（原G245）国道是连接西昌市和昭觉县的主要通道，交通流量较大（图1）。K1137+200至K1148+700路段位于西昌市川兴镇尔舞山区域，全长约11.5km，为连续下坡路段，坡顶位置为“观景台”（图2），坡底位于新龙坝中桥（图3）。根据落款时间为2022年6月的《凉山州G245西昌市普诗乡（悬生坝）至川兴镇（尔舞）段预防性养护工程一阶段施工图设计》的记载，道路行政等级为国道，技术等级为二级公路，设计速度小车60km/h，大车40km/h（局部路段设计速度30km/h），沥青路面，路基宽度12.5m/10.0m，为双向两车道混合交通式公路。“7·16”事故位置距离坡顶约4.6km，事发路段为急弯缓坡路段，坡度7°，西坡方向为右弯曲线，弯道半径为65m（交点桩号为K1141+917.555），有效路面全宽为11.7米，事发弯道两侧为山体。

国道G348线K1137+200m至K1148+700m路段存在事发路段重型货车长陡下坡弯，车辆制动衰退甚至失效导致速度失控的风险高；半径小于极限指标的弯道较多，车辆失稳侧翻风险较高的安全隐患。

(四) 防微杜渐，推动长下坡路段改造提升。西昌市交通运输管理部门要结合此时事故发生路段暴露出来的问题，开展长下坡路段安全隐患排查，建立整改清单，落实整改责任，督促道路主体责任部门对事故发生路段进行研究论证，推动长下坡路段隐患闭环治理，对弯道坡度设计不合理的进行改造，系统完善长下坡相关警示标志、减速标志、测速设施、安防设施，在具备条件的路段设置避险车道。
