## 贵港市平南县临江工业园区供电线路迁改项目“3·12”一般坍塌事故调查报告

2023年3月12日17时7分许，贵港市平南县临江工业园区供电线路迁改项目发生深基坑坍塌一般事故，造成1人死亡1人受伤，直接经济损失120万元。

经调查认定，平南县临江工业园区供电线路迁改项目“3·12”事故是一起因施工人员未按工程设计图纸和施工技术标准违规组织施工导致基坑坑壁土坍塌的一般生产安全责任事故。

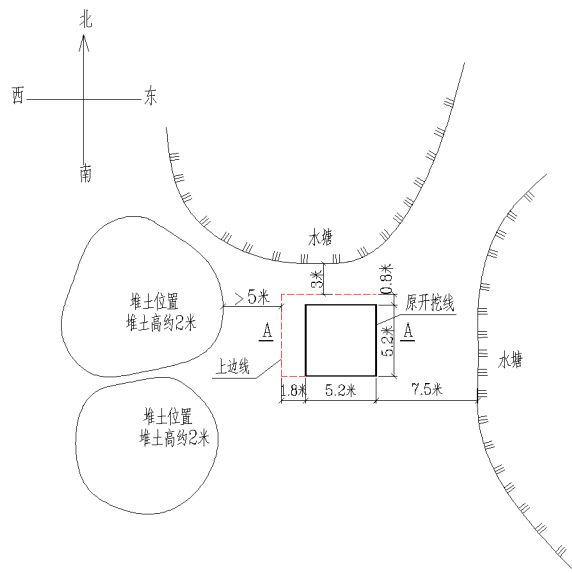
图1 25号杆塔基坑施工现场平面示意图

事故基坑为新建线路25号杆塔基坑，位于平南县污水处理厂外北部2个水塘之间。根据现场勘察和询问笔录显示，基坑原开挖长度和宽度均为5.2m，开挖深度4.5m，为直立基坑，距离两个水塘分别为3m和7.5m。基坑坑壁属于粉质红粘土，可塑，整个基坑坑壁没有采取任何支护措施，在基坑旁水塘内水的浸润下发生坍塌。

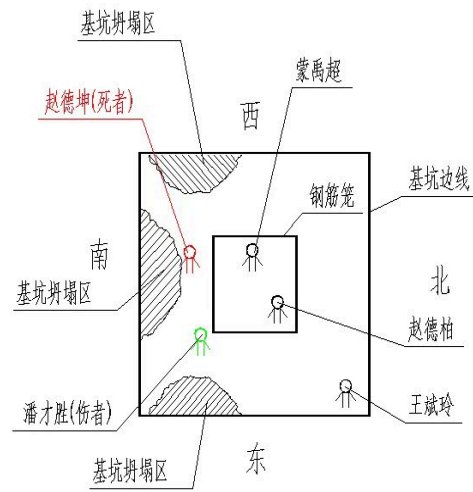
图3事故现场示意图

事故基坑为新建线路25号杆塔基坑，位于平南县污水处理厂外北部2个水塘之间。根据现场勘察和询问笔录显示，基坑原开挖长度和宽度均为5.2m，开挖深度4.5m，为直立基坑，距离两个水塘分别为3m和7.5m。基坑坑壁属于粉质红粘土，可塑，整个基坑坑壁没有采取任何支护措施，在基坑旁水塘内水的浸润下发生坍塌。

徐\*明施工队在线路迁改项目25号杆塔基坑开挖施工过程中，未按工程设计图纸和施工技术标准组织施工，采用直立式开挖且未采取支护措施；同时基坑坑壁土质为粉质黏土，基坑底部受旁边水塘影响逐渐浸没，基坑壁含水量增加后安全稳定性变差，土体在重力作用下坍塌，靠近基坑坑壁坍塌一侧的赵\*坤、潘\*胜受到不同程度的挤压受伤，赵\*坤经抢救无效死亡，潘\*胜受伤。

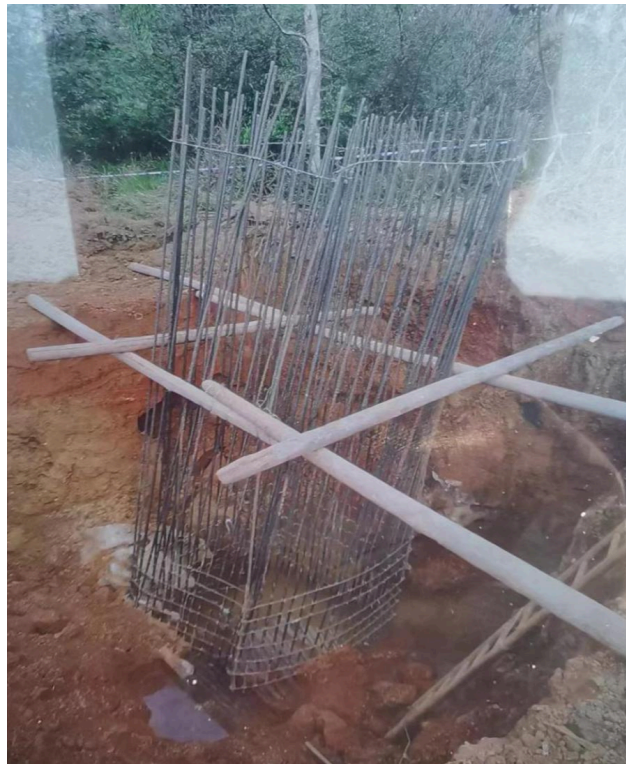
图4事故现场坍塌后实景图

综上分析，徐\*明施工队未按工程设计图纸和施工技术标准组织施工，采用直立式开挖且未采取任何支护措施，是造成此次事故的直接原因。
