## 贺州市惠中矿产投资有限公司“9·25”

### 机械伤害事故调查报告

2022年9月25日，贺州市惠中矿产投资有限公司发生一起机械伤害事故，造成1人死亡。

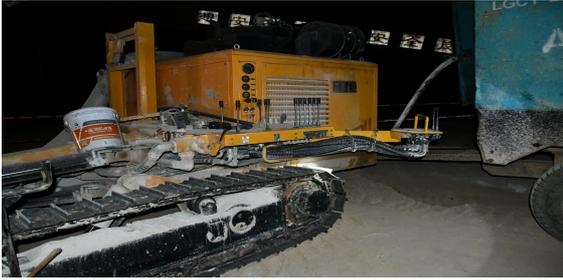
#### (四) 事故现场图片

3.事故钻机由两部分组成：前部分是牵引钻机，由履带驱动行走并牵引后部分；后部分是风机等设备；前后部分由硬管连接，间距2.3米。事故钻机操作杆位于牵引钻机左后侧，无驾驶位。钻机移动速度缓慢，钻机移动时由操作人员一边行走一边操作。

钻机行驶路面有浮泥等易滑物；姚\*富滑倒时误操作牵引钻机的方向操作杆，导致牵引钻机急转弯后与后方风机形成不足30厘米的夹角，将姚\*富夹住致死。以上是事故发生的直接原因。

(一) 贺州市惠中矿产投资有限公司要认真贯彻《中华人民共和国安全生产法》等法律法规，严格落实安全生产责任制、三级安全培训教育和安全隐患排查治理等规章制度和操作规程，加强现场安全检查，及时消除安全事故隐患，防范责任事故发生。
