# 赣州市经济技术开发区“10·29”爆炸事故 调查报告

2022年10月29日20时20分许，位于赣州经济技术开发区（以下简称赣州经开区）的香溢华府小区4号楼商铺内发生爆炸事故，造成4人死亡、18人受伤，直接经济损失约861.92万元。

事故调查组认定，赣州经开区“10·29”爆炸事故是一起主要因餐饮经营者违规设置液化石油气气瓶组和气化炉，且日常使用管理不当，从而导致燃气泄漏爆炸的较大生产安全责任事故。

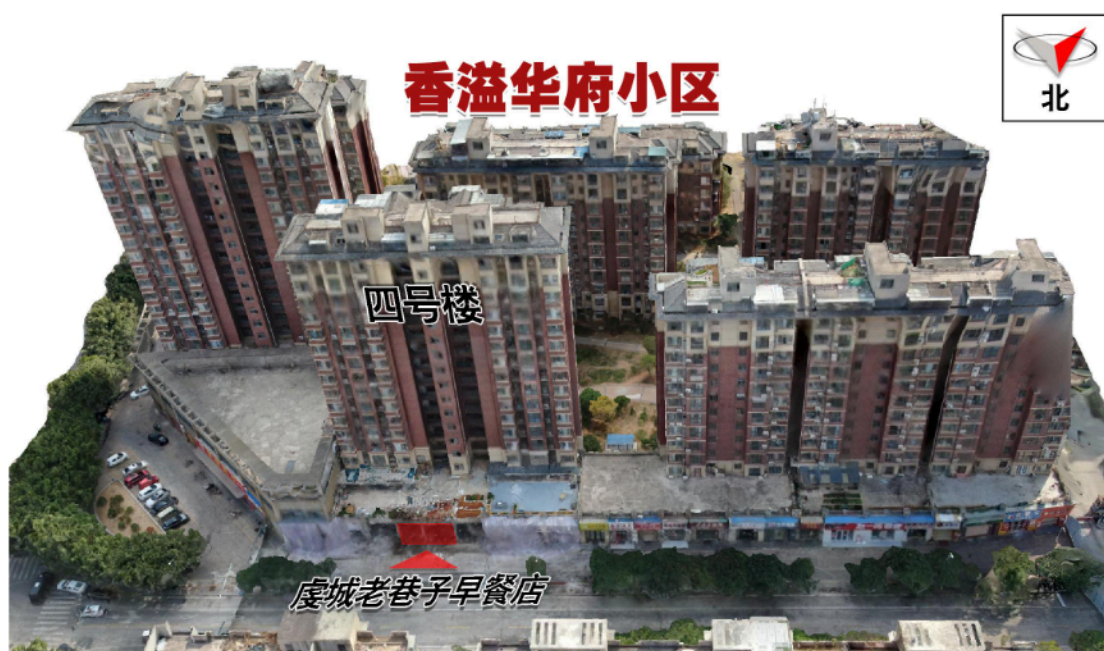
发生爆炸的地点位于赣市经开区香溢华府小区4号楼裙楼3、4号商铺（虔城老巷子早餐连锁[香溢华府店]，以下简称老巷子早餐店）。

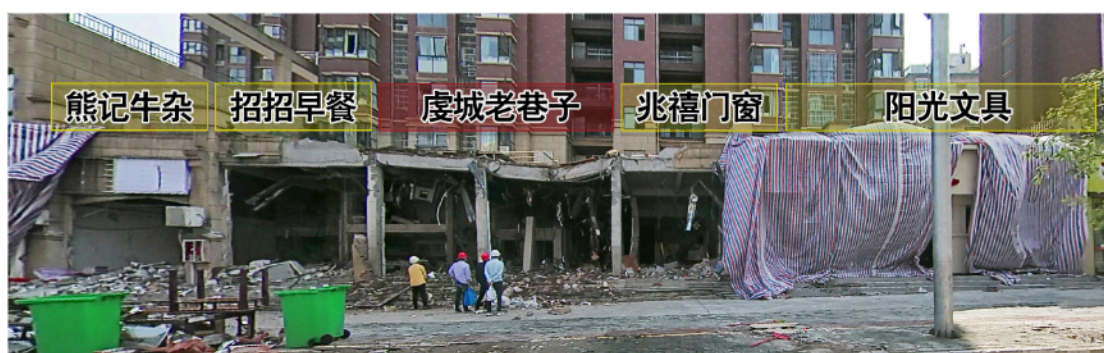
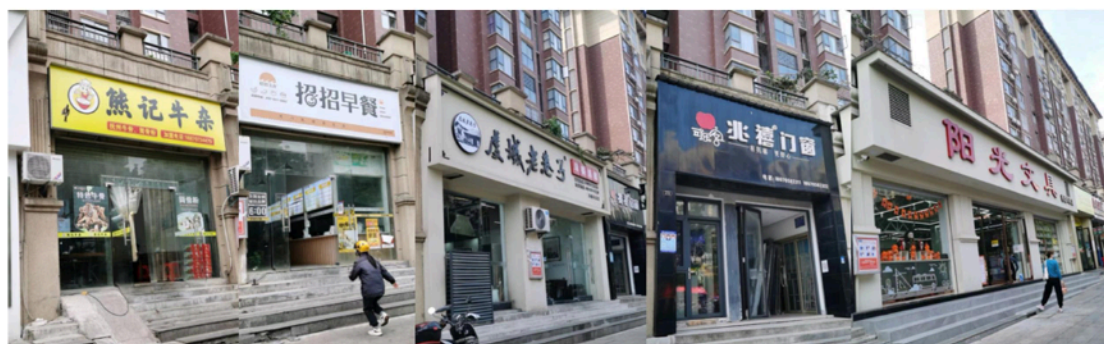
香溢华府小区 4 号楼于 2017 年竣工使用。其中主楼为剪力墙结构，共 15 层住宅，裙楼为框架结构，层高 5 米，共有 8 间商铺，自东向西，1 号为熊记牛杂店，2 号为招招早餐店，3—4 号为老巷子早餐店，5 号为兆禧门窗店，6—8 号为阳光文具店。

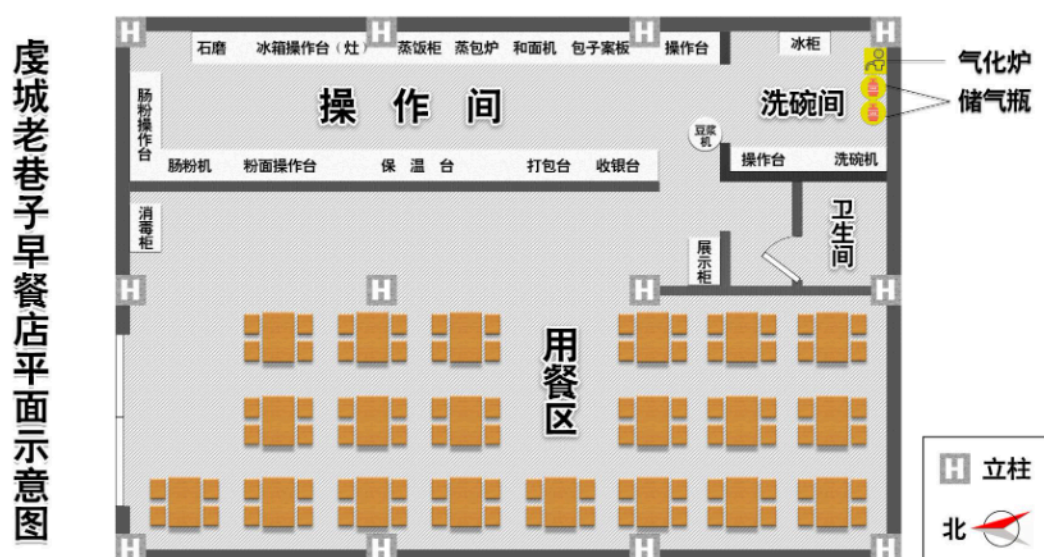
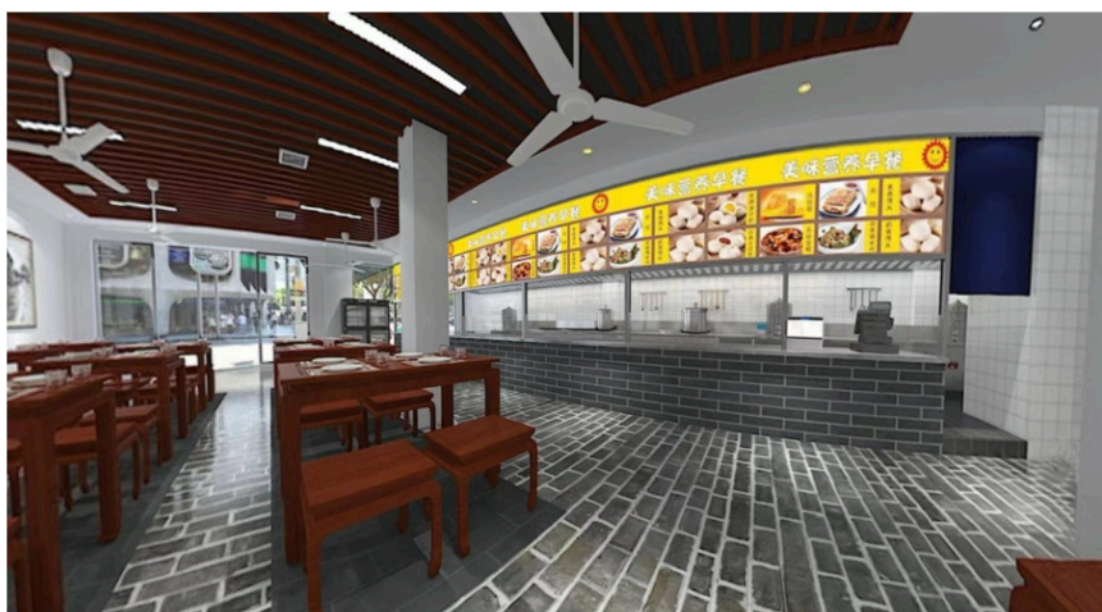
老巷子早餐店由 2 个相邻商铺（即 3、4 号商铺）组成，店面总宽 9 米，层高 5 米，进深 13.7 米。店内主要分为操作间、洗碗间、用餐区等功能区，操作间位于东侧（与招招早餐店共实体墙），进深 11.7 米，宽 2.2 米，南端（最里端）与洗碗间相连；洗碗间进深 2 米，与操作间之间砌有高 2 米、宽 1 米的砖墙相隔；操作间与就餐区之间砌有高 80 公分、宽 20 公分的粘土砖墙相隔。

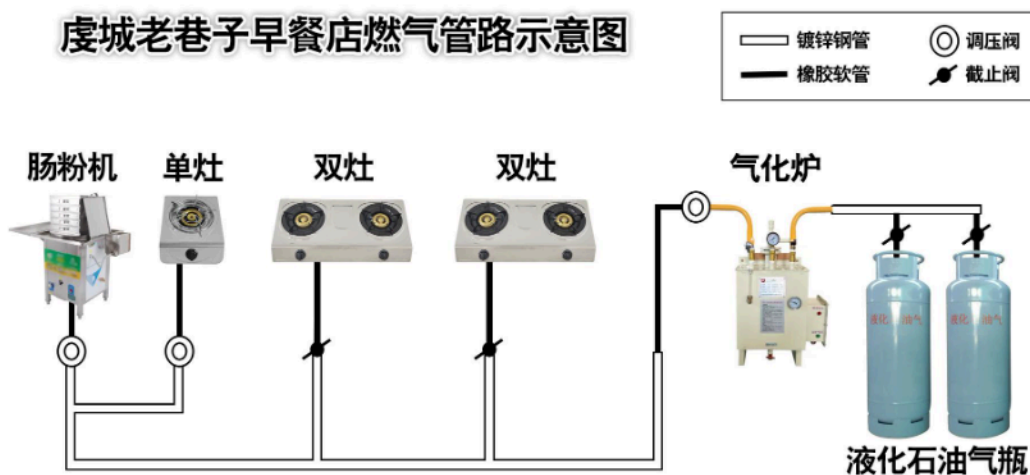
老巷子早餐店店内 2 只 YSP118-II 型液化石油气瓶（一用一备），接液相输出口经气化炉气化后再经调压器输配到各用气器具。其中 2 台双灶经截止阀直接供气，末端 2 个出口分别经调压器向 1 台肠粉机和 1 台单灶供气。

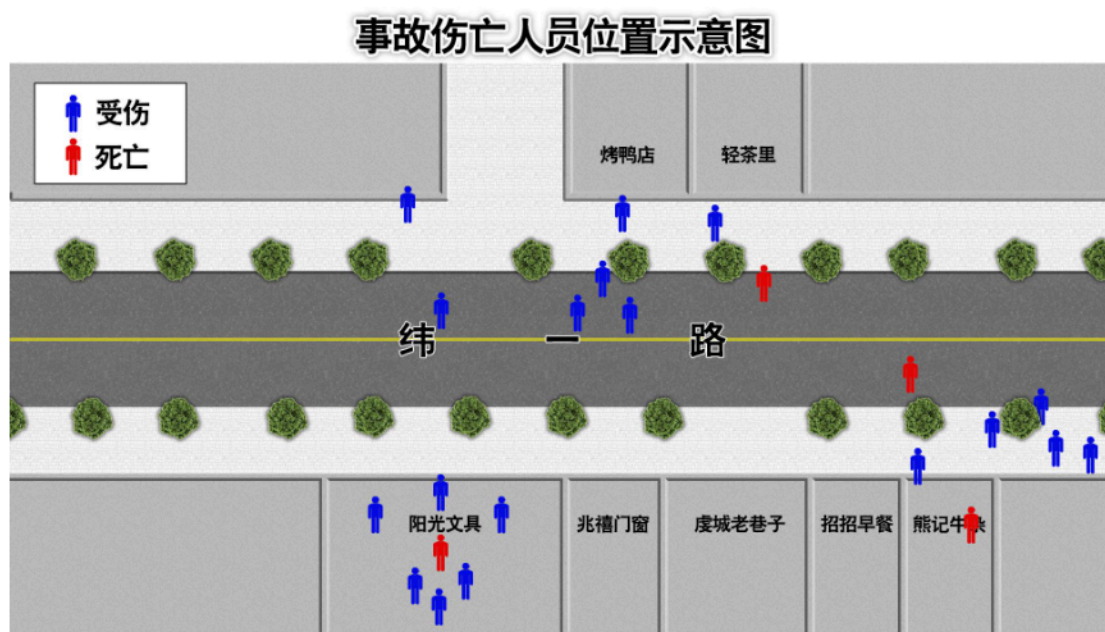
1. 人员伤亡情况。事故共造成 4 人死亡、18 人受伤（其中 1 人重伤）。4 名死者中，1 名位于阳光文具店内、1 名位于熊记牛杂店内，2 名位于街道路面。
