赣州瑞金“11·27”一般道路交通事故 调查报告

赣州市政府事故调查组

2024年1月15日

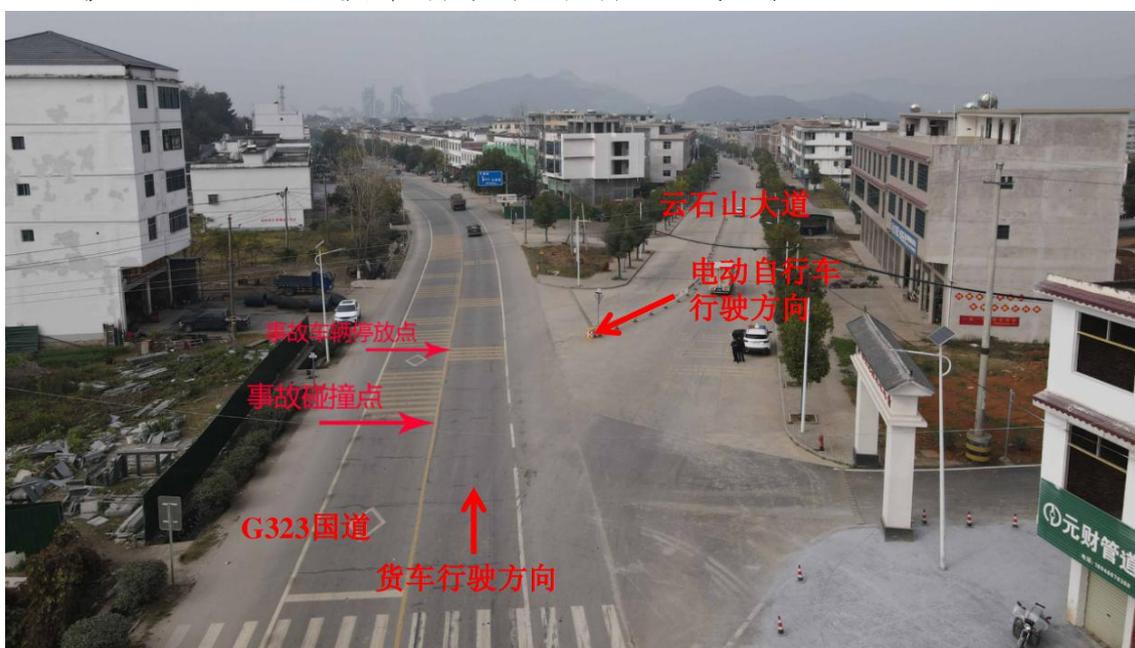
2023年11月27日上午9时许，王卫清驾驶闽FA5219重型半挂牵引车/闽FF136挂重型罐式半挂车由福建省长汀县方向往江西省会昌县西江镇方向行驶，9时56分许，行驶至323国道11KM+260M瑞金市云石山乡梅坑村与云石山大道交叉路口路段时，遇赖木生驾驶赣BG42709二轮电动自行车(搭乘王有娇，两人均戴头盔)跟随一辆货车由云石山大道右侧车道驶入323国道并左转弯往瑞金市区方向行驶，前行货车在交叉路口观察路面情况后停车让行，赣BG42709二轮电动自行车在前行货车停车后进入323国道驶向瑞金市区方向，闽FA5219重型半挂牵引车/闽FF136挂重型罐式半挂车发现电动自行车后驶入对向车道进行避让，避让失败与赣BG42709二轮电动自行车在交叉路口内相撞，相撞后，赣BG42709电动自行车倒地滑行并撞向行人赖翠娇、曾东娇，造成赖木生现场经抢救无效死亡、王有娇送医院抢救无效死亡、赖翠娇和曾东娇两人受伤。

(图1 事故发生后现场示意图)

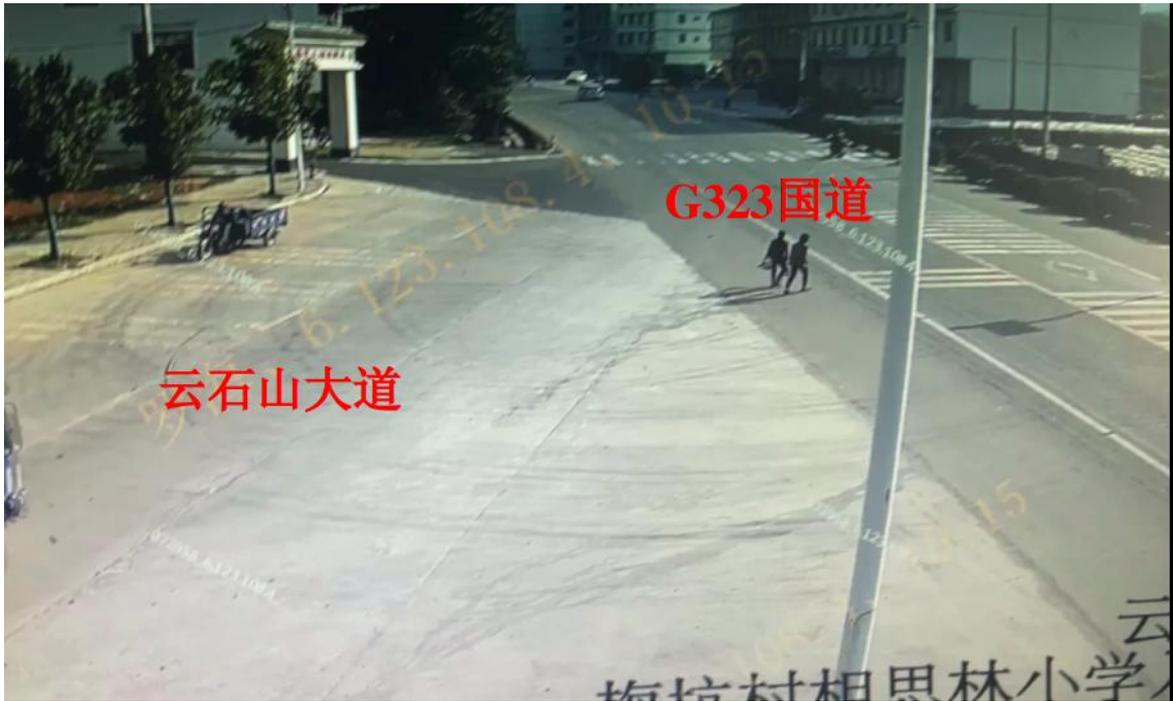
事故发生前云石山大道中间无设置防护栏，汇入 323 国道交叉路口处路面标线破损、不清晰；323 国道转弯处内侧花圃及右侧（往会昌方向）山体存在树木影响行车视线。

(图 2 事故发生前路面情况)

云石山大道与 323 国道的交叉路口交通管理设施破损、不全，路口一侧存在树木等影响行车视线，驾驶人行车安全意识

（二）坚决彻底整治隐患。对 323 国道 11KM+260M 与云石山大道交叉路口（事发路段）隐患纳入重点路段进行整治，瑞金市有关部门要加强联动采取工程性措施，彻底整治到位。各地、各有关部门必须深刻汲取教训，采取超常规的力度开展道路交通安全隐患大排查，紧盯国省道、农村道路和交叉路口等重点路段、重点企业、重点驾驶人，紧盯关键环节、关键岗位、关键风险，对排查出来的安全隐患，第一时间落实整改，一时难以整改的，要采取临时管控措施，加强巡逻管控。深入开展两轮车专项整治工作，严厉查处超速超载、违法载人、无证驾驶等各类非法违法行为，聚集事故隐患突出、群众反映强烈的问题。

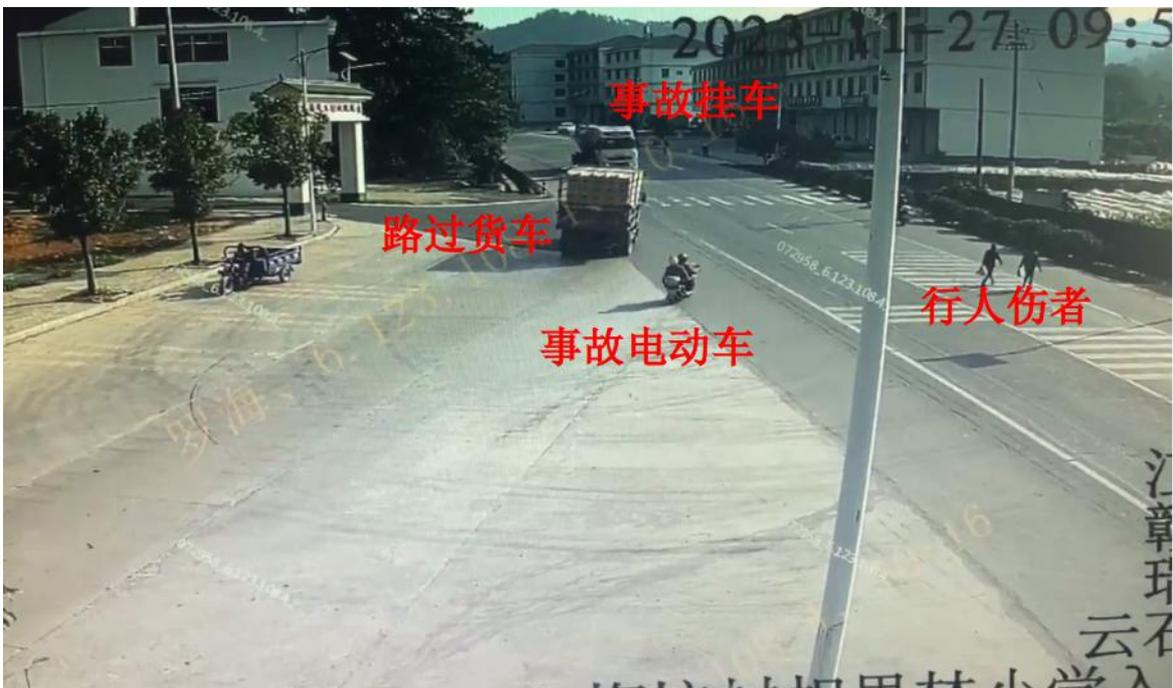
(图 3 事故发生前车辆视线情况)

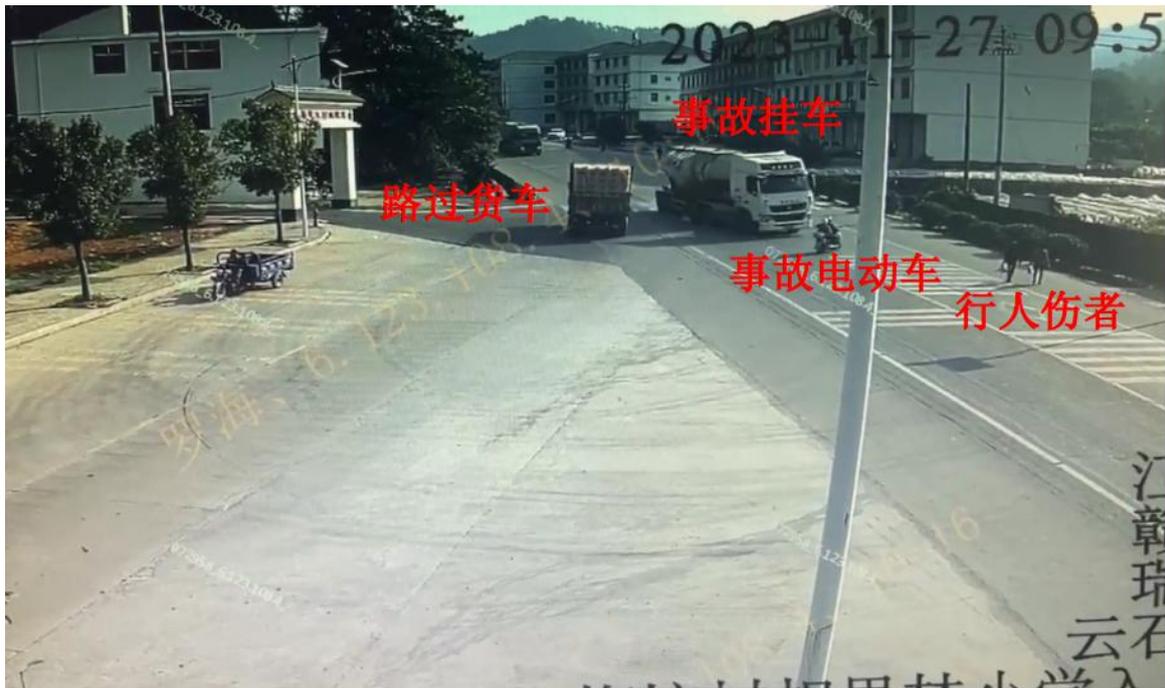
(图 4 事故发生时路面动态)

赖木生驾驶赣 BG42709 二轮电动自行车行驶至交叉路口路段时未按规定让行，对路面车辆动态观察不周，采取措施不当，是造成本次事故发生的原因之一。

王卫清驾驶闽 FA5219 重型半挂牵引车/闽 FF136 挂重型罐式半挂车行驶至事发交叉路口路段时，对路面动态观察不周，未减速行驶且未确保安全驾驶，发现紧急情况时操作错误是造成本次事故发生的原因之一。
