赣州赣县城北生活污水处理厂扩建工程 “11·21”较大中毒窒息事故调查报告

赣州市政府事故调查组

2024年1月

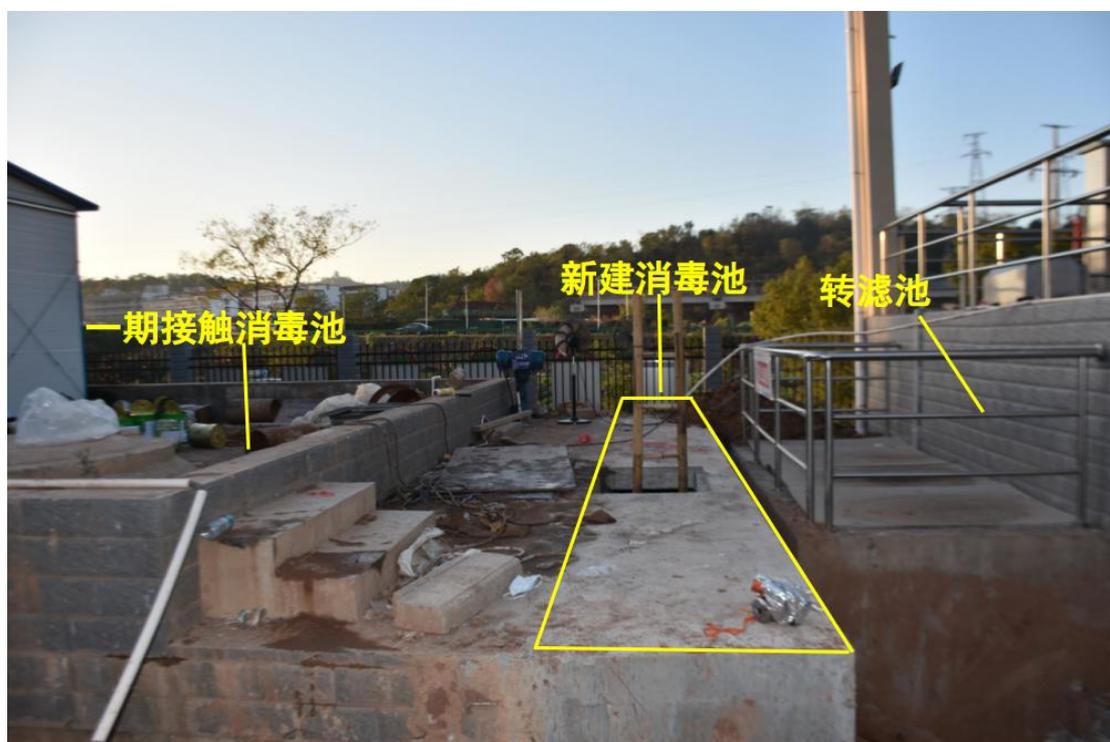
图 2 新建消毒池

2. 涉事接触消毒池。接触消毒池一期工程按照规划 2 万 $\text{m}^3/\text{日}$ 一次建成，有效容积为 687m^3 。经二期工程可行性研究报告复核，一期接触消毒池在污水高峰流量时，停留时间为 26 分钟，停留时间不满足要求。故二期施工图对一期接触消毒池拓宽一格（以下简称新建消毒池），拓宽部分规格为：长 8.15m，宽 1m，深 4.8m，有效容积约 23.52m^3 ；顶板全浇筑，仅留有长 1m、宽 0.7m 的开口。经查施工日志、监理日志，新建消毒池于 2023 年 8 月 23 日安装拉森钢板，9 月 10 日开始人工开挖，10 月 17 日开始凿毛和植筋。至 11 月 14 日，新建消毒池模板拆除，主体工程完工（见图 2）。接触消毒池属于典型的有限空间。

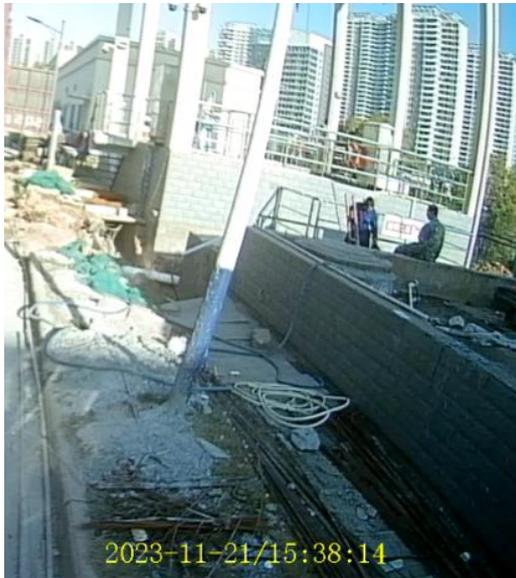
图3 刘久红下消毒池工作

15时38分28秒，刘久红手提刚才搅拌好的涂料桶第二次下池，凌京晶蹲在池口西侧注视池内（图3）。

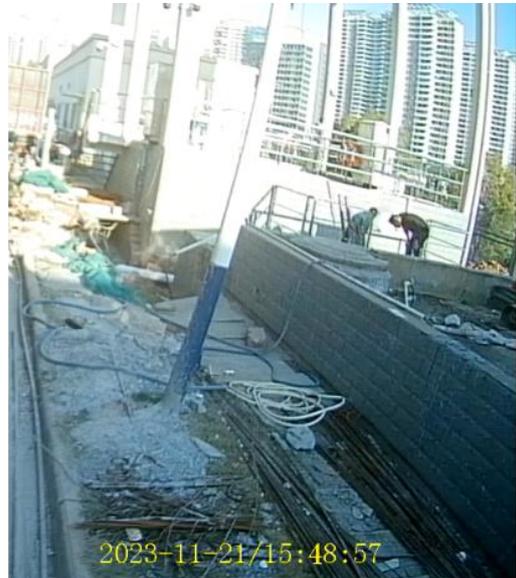
图4 凌京晶下消毒池救援

15时49分00秒，凌京晶第三次下池（图4）。祝忠华在池口往池内放绳，姚锬在池口边观察；后发现池内凌京晶身子摇

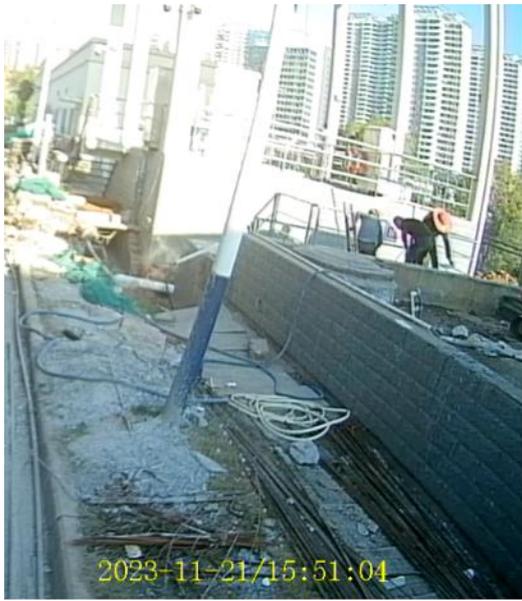
图5 祝忠华下消毒池救援

15时51分02秒，祝忠华下池（图5），刚下至池底，凌京晶也晕倒。祝忠华将凌京晶、刘久红拖至池口竹梯旁，随后祝忠华也晕倒在池内。

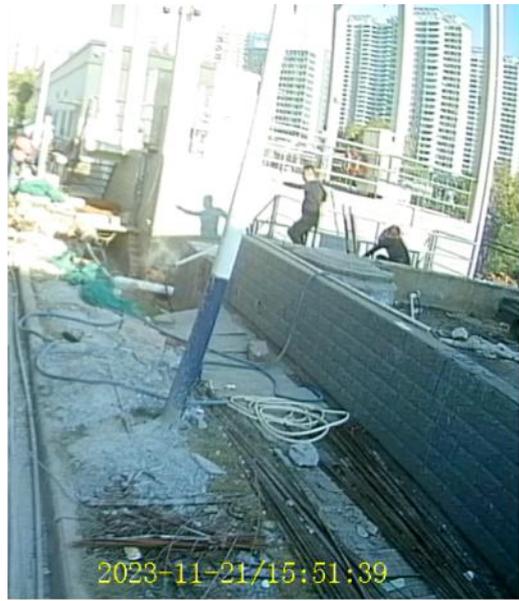
图6 黄福海下消毒池救援

15时51分32秒，姚锬呼喊周边员工帮忙，黄福海、姚锬（图6）先后下池救援。入池不久，姚锬发现黄福海身子摇晃、喊其无回应。姚锬将头部一半埋入水面的祝忠华扶起，自己也感不适，迅即爬出池口。此时池口上方已有4名赶来救援的施工人员围在池口。

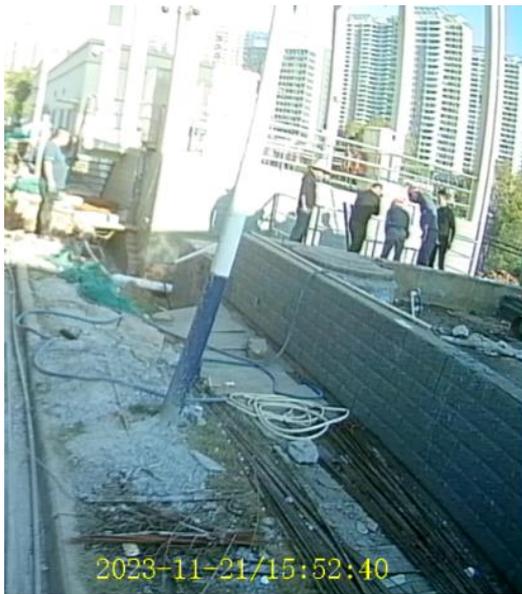
图7 姚锬下消毒池救援

15时53分18秒，姚锬第二次入池（图7）。另一位施工人员也跟随入池，但这名施工人员随即又爬出池口。

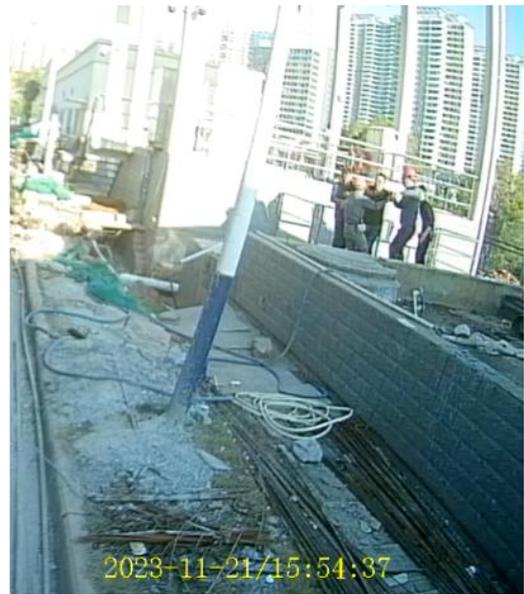
图8 姚锬被多人拉出

15时54分31秒，姚锬被池口施工人员拉出（图8），站立不稳、神情慌乱，坐在池口边的矮墙上，令人报警。

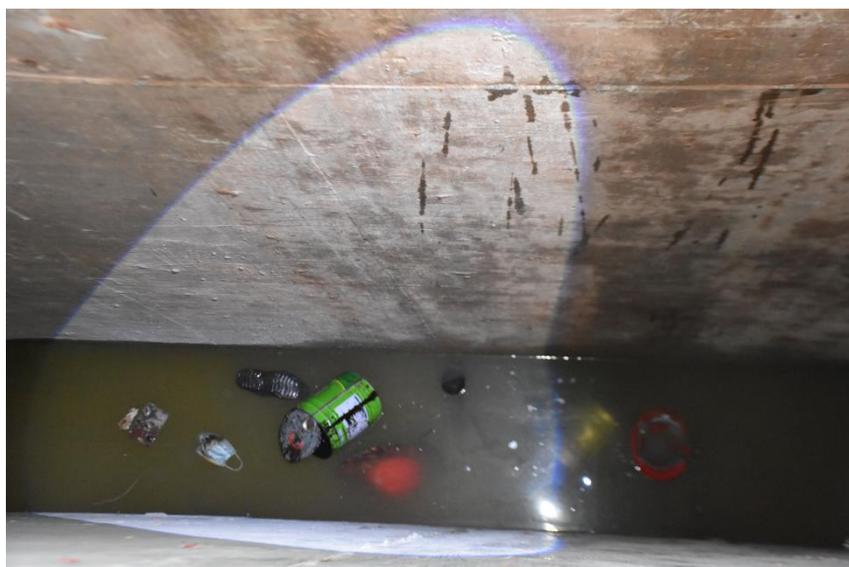
图9 池底水中的涂料桶和天那水桶

新建消毒池西接一期消毒池混凝土墙，东邻纤维转盘过滤池（两者约有40cm间隔），规格为长8.15m，宽1m，深4.8m，有效容积约23.52m³；顶板全浇筑，顶板中间部位留有长1m、宽0.7m的检查孔。孔口倚靠一竹梯，竹梯长约6m，池内池壁倚靠另一竹梯。池底有积水，水深38cm，水面上有2个耐撕防水单组分911聚氨酯涂料桶，水中有1个金黄色无标识铁皮桶（型

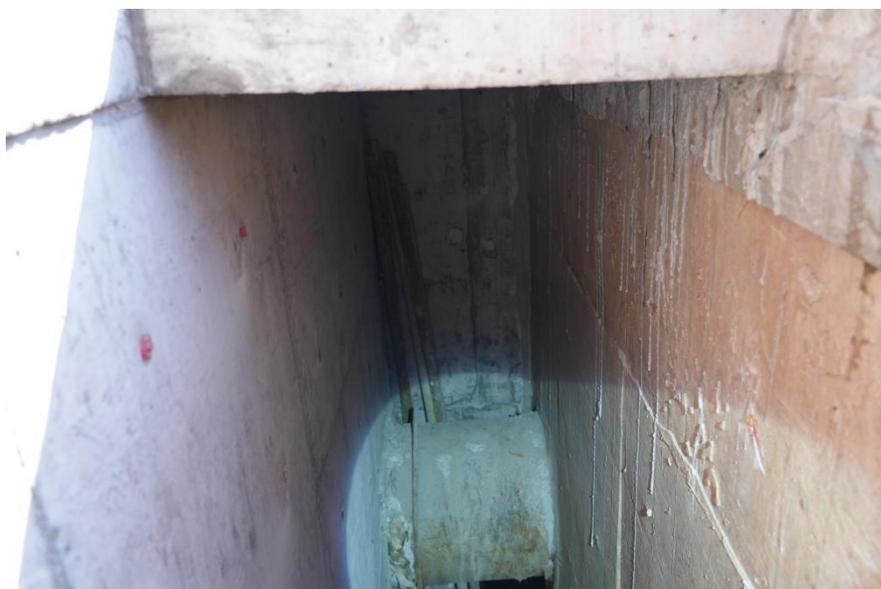
图10 池内污水管

号与地面天那水桶相同)(见图9)。池内转滤池至一期消毒池的污水管外表铁锈色、干燥无滴水(见图10)。池内内壁已经完成防水防腐面积约7.4m²(见图11)。

通过事故现场勘查、询问、检测分析、医学诊断和事故现场视频资料分析，排除人为故意破坏、触电。同时，经调查池内积水主要为施工过程中积水和雨水积聚，转盘滤池至一期消毒池的管道虽从新建消毒池内通过，但管道干燥无渗透，且转盘滤池至消毒池的污水，经次氯酸钠消毒后直接排放，故也排除池内积水产生硫化氢、一氧化碳等沼气中毒的可能。池内空气中也未检测出硫化氢等沼气。

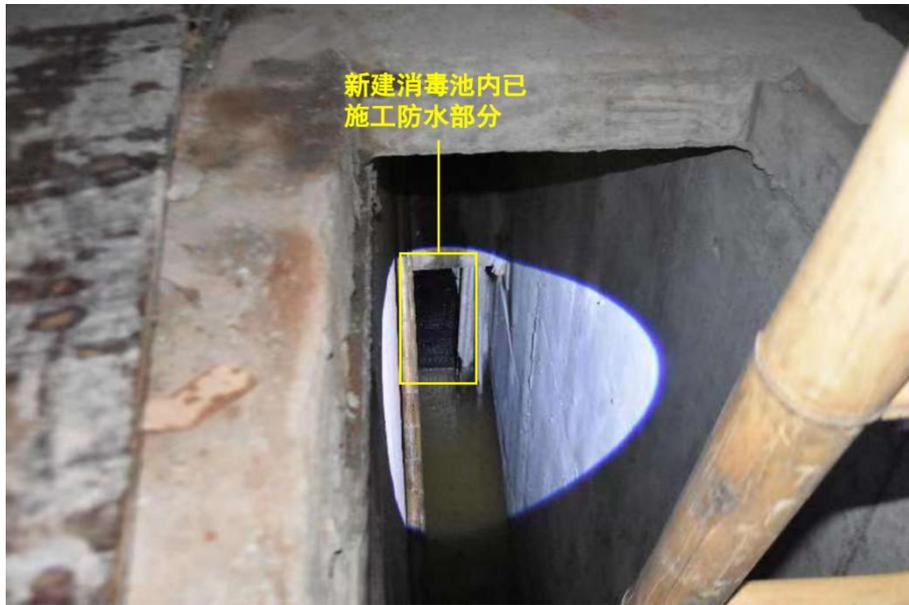
图 11 池内已施工防水部分

1. 已进入新建消毒池天那水 VOCs 重量。池内壁已施工的 7.4m^2 防水防腐涂层面积（涂层厚度约 1.5mm ），大致推算出至少使用了 11kg 聚氨酯涂料。按 $1:10$ 的混合比例¹¹，与之对应 1.1kg 天那水。经检测，涉案天那水成分为 VOCs，含量为 1157.8g/L ，即进入新建消毒池内的 VOCs 含量至少为 1273.58g 。

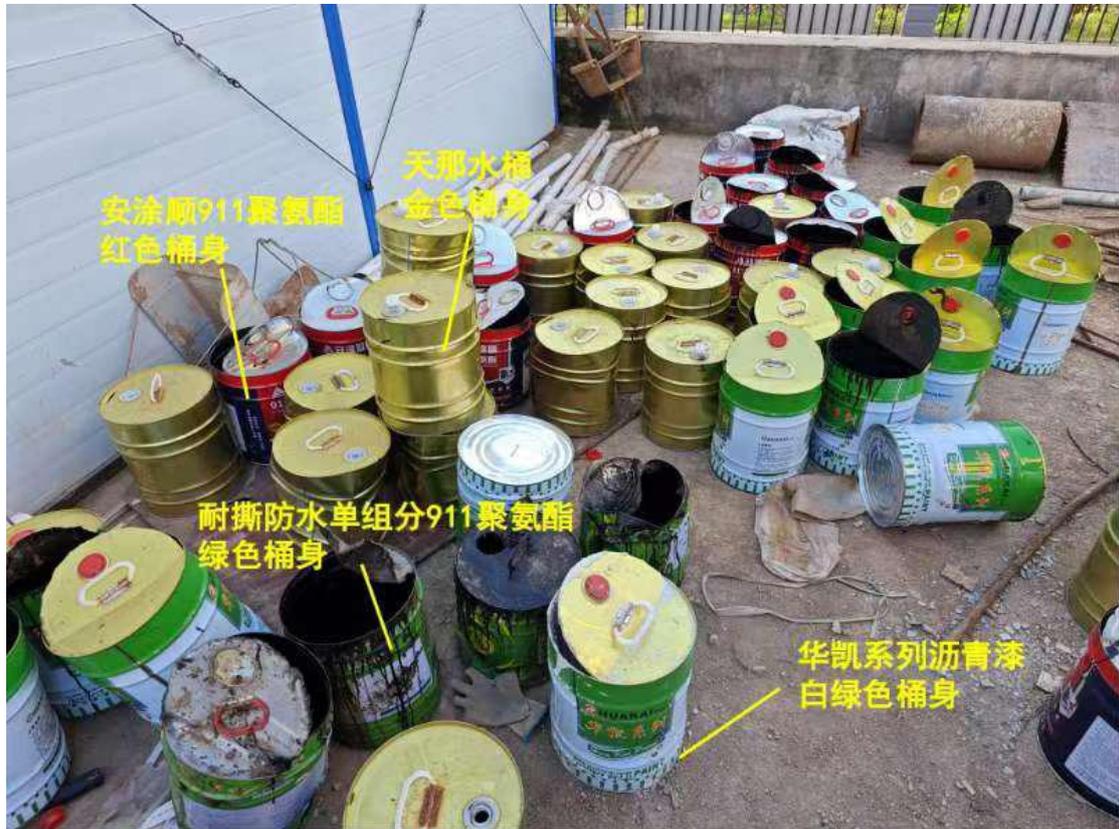
图 12 施工现场防水涂料

新建消毒池西侧一期消毒池池面、活动板房内、以及板房前的厂区路旁，堆放有防水涂料桶（图 12）。其中与池底同类型的金黄色无标识铁皮桶 43 个（未开桶 23 个，空桶 20 个，规格为直径 24cm，高 28cm，未开桶重量 6.4kg，净重 5kg）；安涂顺 911 聚氨酯 20 桶（生产厂家为湖南铭优防水建材有限公司，规格 20kg/桶，空桶 18 桶，未开桶 2 桶）；耐撕防水单组分 911 聚氨酯 51 桶（生产厂家为江西耐撕防水材料有限公司，空桶 5 个，未开盖 46 个，20kg/桶）；华凯系列 L01-23 沥青漆 22 桶（生产厂家
