# 赤城县自来水管理所 “9·7”一般坍塌事故调查报告

张家口市人民政府事故调查组

2023 年 12 月

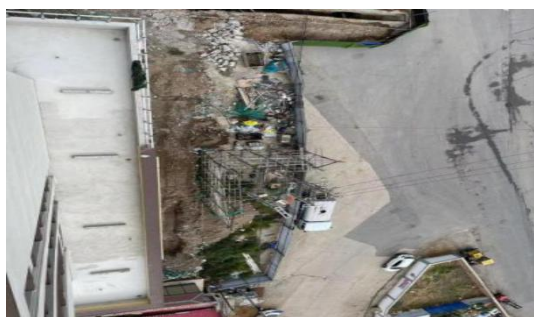
图 5 综合楼东侧施工现场

现场给水管道的沟槽呈环型设置，富鑫综合楼北、西、南侧的管道沟槽已完工，东侧已施工了二分之一（约20米），沟槽开挖

地段场地较狭窄，综合楼外墙与施工围挡之间宽度约 10 米，在综合楼东约 6 米，消防应急出口南 30 米处有一电力变压器，变压器周围设置了安全护栏。事发工段长度约为 2 米左右，沟深 2.1 米，沟底部宽度为 0.8 米，沟口宽度 1.8 米，沟槽放坡坡度不符合要求<sup>①</sup>。渣土临时堆放于沟顶左右两侧 0.5 米范围内，挖出的渣土部分为楼房基础开完后的回填土，渣土中参杂石块较多，石块大小不一，最大的石块约 0.5×0.4×0.4 米，且高度超过 1.5 米<sup>②</sup>，管沟底部土质为杂填土<sup>③</sup>，管沟两侧土质较为松软抗扰动性较差且开挖沟槽未采取支护措施。沟槽底部有一南北向的旧房浆砌石基础，现场测量该基础出露部分宽 0.8 米，高 1.3 米。（图 5、6、7、8、9、10）

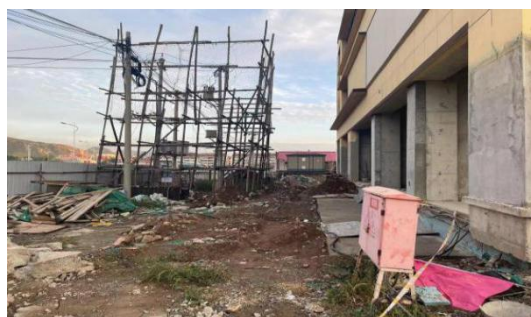
图 6 开挖沟槽边的变压器

管沟西侧紧邻综合楼约 2.1 米，管沟东侧距木制脚手架与变压器杆依次为 1 米、3.6 米，管沟南侧距配电站约 4 米，沟槽上口宽 1.8 米，作业区狭窄，几乎没有堆放渣土的地方及沟槽放坡的空间，现场勘察时渣土堆放在沟槽西侧，高度约 1.5 米。该施工区为拆除平房后新建的综合楼，旧房屋的基础没有被清除，开挖时渣土中有很多石块；开挖沟槽西侧部分为楼房基坑的回填土，土质松软其地质承载力小于原有地基。

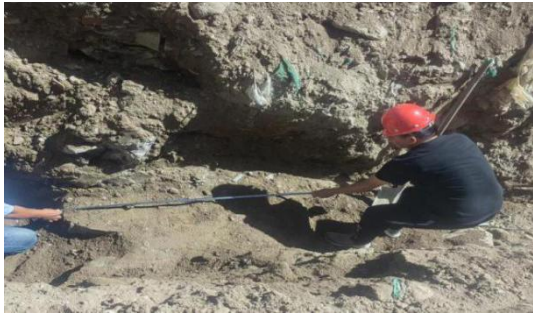
图 7 沟槽底部的旧房基础

9月7日7时许开始施工，10时许，挖掘机在挖沟作业时发现给水管道的沟槽底部有旧房屋的浆砌石基础，挖掘机无法进行挖沟作业，王某武安排梁某海先使用电锤对其进行破拆，由于该基础较大，使用电锤无法对其进行破拆，随即指挥梁某海去工具存放区拿大锤以配合电锤进行破拆。为方便使用大锤破拆旧房屋基础，王某武决定先将沟槽西侧挖出的土石移至东北侧后再挖宽沟槽，在王某武和郭某永清理沟槽东北侧地面电缆时，梁某海已取回大锤，私自下到沟槽对基础进行破拆，沟槽西侧的边坡发生坍塌，事故发生。

挖掘机现场作业时由于受变压器及护栏的影响，挖出的渣土无法直接堆放到较远的地方，便就近堆在沟槽两侧的狭小地面上。沟槽底部出现原有房屋浆砌石基础，挖掘机无法挖掘，在进行人工破拆旧房屋基础时未对沟槽边帮进行支护，王某武安排扩大事发处的沟槽挖掘范围的措施没有完成，梁某海即下到沟槽内用大锤进行旧基础破拆作业，使其置身边坡坍塌的危险之中。

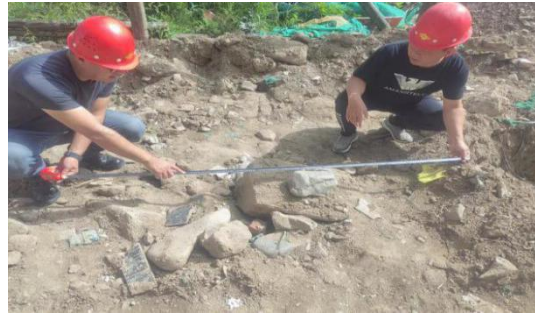
图 8 挖出的渣土

②《给排水管道工程施工及验收规范》(GB50268-2008)第 4.3.3 条 堆土距沟槽边缘不小于 0.8 米，且高度不应超过 1.5 米。

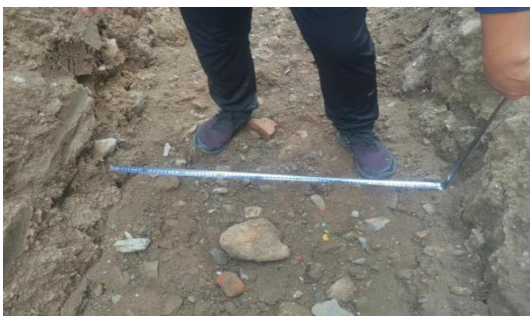
图 9 沟槽边坡及宽度

①《给排水管道工程施工及验收规范》(GB50268-2008)第 4.3.3 条 沟槽不设支撑时，沟槽边坡最陡坡度应符合 1:0.75。

管沟两侧土质较为松软抗扰动性较差的回填土，未采取支护措施<sup>①</sup>，再加上挖方土石就近堆放于上面，堆存高度较高，沟槽

开挖时没有放坡处理且挖方土中夹杂较多较大石块，西侧边坡受到大锤锤击石头的振动扰动极易坍塌，为事故发生提供了客观条件。

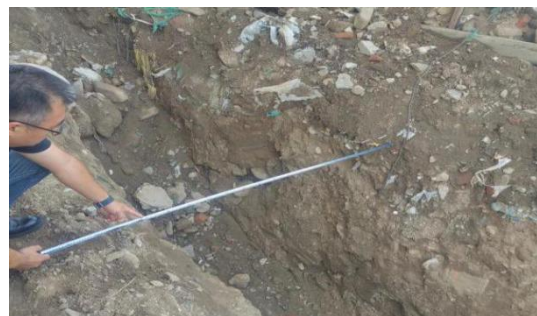
图 10 沟槽底部平整

③《给排水管道工程施工及验收规范》(GB50268-2008)第 4.3.7 条 槽底土层为杂填土、腐蚀性土时，应全部挖除并按设计要求进行地基处理。
