# 辽源市南部新城双创产业中心施工工地 “9.28” 高处坠落一般事故调查报告

2022 年 9 月 28 日 15 时许，位于辽源市南部新城双创产业中心施工工地 3 号楼内，发生一起高处坠落事故，致使 1 人死亡。事故发生后，龙山区委、区政府高度重视，迅速成立了事故调查组，区委常委、常务副区长隋冬颖担任事故调查组组长，区应急管理局、市公安局经开分局、区工会、区住建局、工农乡政府等部门组成事故调查组，对本起事故进行了调查，并邀请区纪委监委参与了调查。

经调查认定，辽源市南部新城双创产业中心施工工地“9·28”高处坠落一般事故是一起生产安全责任事故。

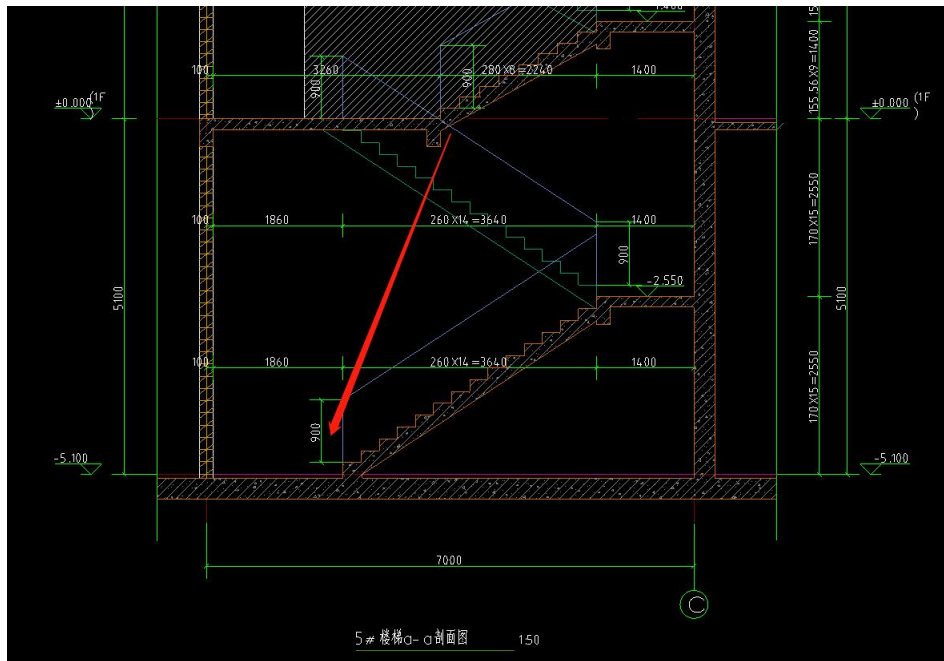
2022 年 9 月 28 日 15 时许，银河消防电气班工人周刚、毛殿刚、于福三人在辽源市南部新城双创产业中心项目施工工地的三号楼内的一层到负一层之间的楼道内进行消防工程电线穿线作业。毛殿刚把用于拽电线的钢线穿进预埋的墙体内的铁管后，另一端的于福站在一层通往负一层第 3 个台阶上的金属方管上（方管高 40 厘米、宽 50 厘米、3 厘米厚，中间是空的，于福站在方管的边上），在往外拽钢线的时候，因用力过猛没有拽住，从金属方管上跌落，然后从楼梯台阶上坠落到垂直距离约 4 米的负一层上面的第 2 个台阶上，因头部着地出血当场死亡。

(发生高处坠落施工现场示意图)

于福安全意识淡薄，忽视施工现场存在的危险因素，站在不稳定的方管边上拽电线，因其操作不当、冒险作业导致其从一楼通往地下负一层第 3 个台阶上坠落到垂直距离约 4 米的负一层上面的第 2 个台阶上，头部着地出血当场死亡。
