连霍高速公路商丘段“2·14”较大 道路运输事故调查报告

商丘市人民政府生产安全事故调查组

2024年7月

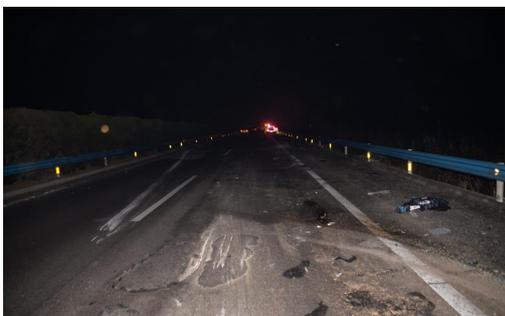
中心照相（由西向东照）鲁 Q96WE7 号车发生
第一次事故后停驶位置及第二次事故碰撞地点
(四) 事故发生天气及道路情况

1. 陈小结驾驶鲁Q96WE7号“大众汽车”牌小型轿车，因操作不当，车辆碰撞中央分隔带后失控38M后头东尾西停放于行车道内，发生单方事故后，未迅速转移到右侧路肩或者应急车道内。

鲁 Q96WE7 号车及车道内的人员，致使车辆与鲁 Q96WE7 号车及下车人员发生碰撞。

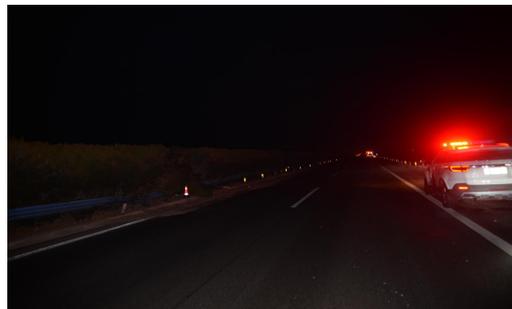
方位照相（由西向东照）鲁 Q96WE7
第一次碰撞护栏照片

（1）2024 年 3 月 8 日河南至公检测技术有限公司（豫至公司鉴〔2024〕痕鉴字第 109 号）鲁 Q96WE7 小型轿车发生第一次事故（碰撞护栏瞬间）的速度为 111km/h-117km/h。
