# 道滘镇 2021 年“6·9”一般车辆伤害事故 调查报告

道滘镇 2021 年“6·9”一般车辆伤害事故调查组

2021 年 7 月

2021 年 6 月 9 日约 9 时 30 分，道滘镇上梁洲二横路对出轨道交通 1 号线施工场地发生一起车辆伤害事故，造成 1 人死亡，直接经济损失约为人民币 140 万元。

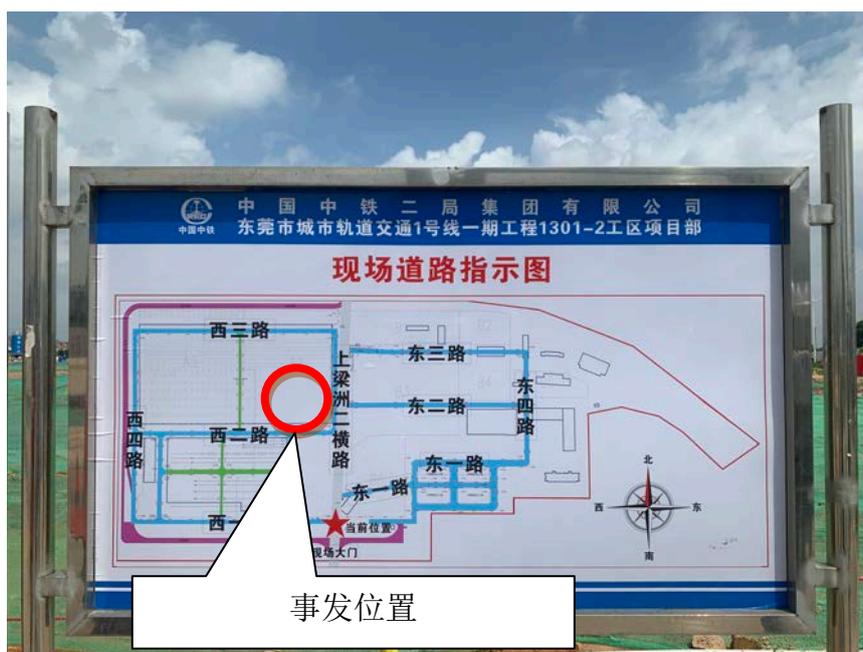
(图 1 事发位置——东莞市城市轨道交通 1 号线一期工程 1301—2 工区 A4 区域)

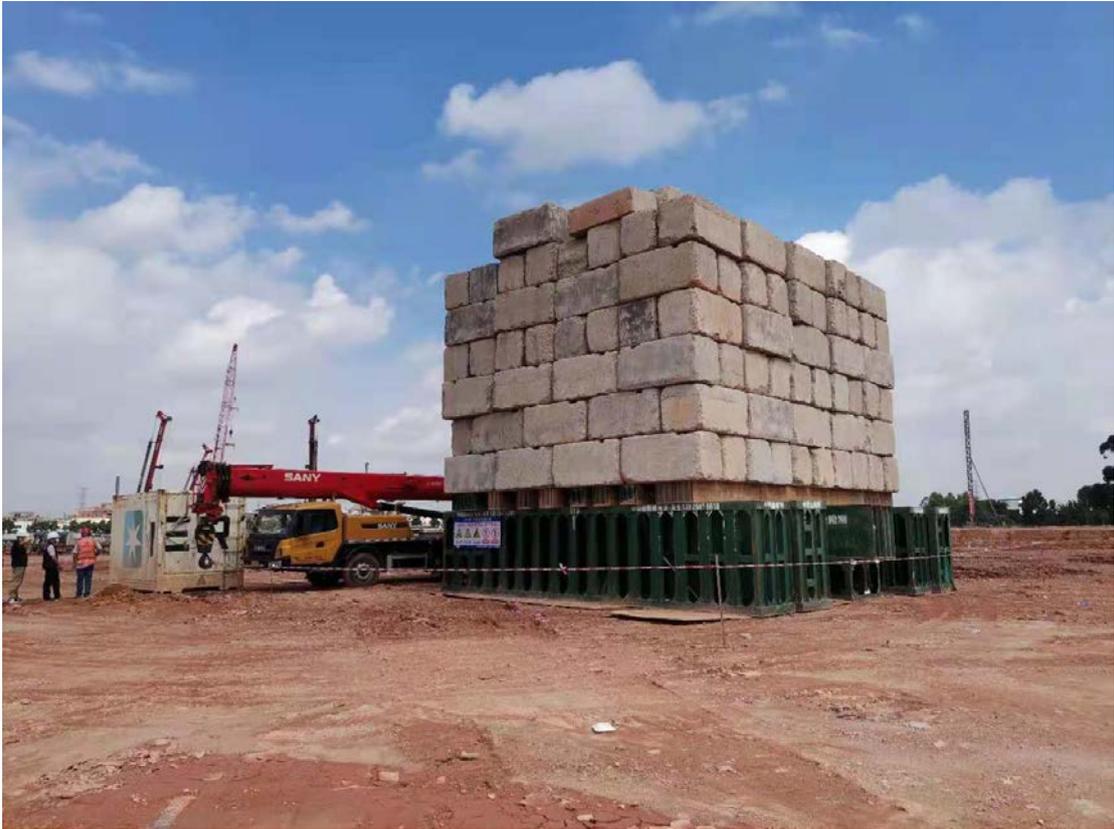
(图 2 预计需要进行吊装作业的用于试压测试的水泥块堆)

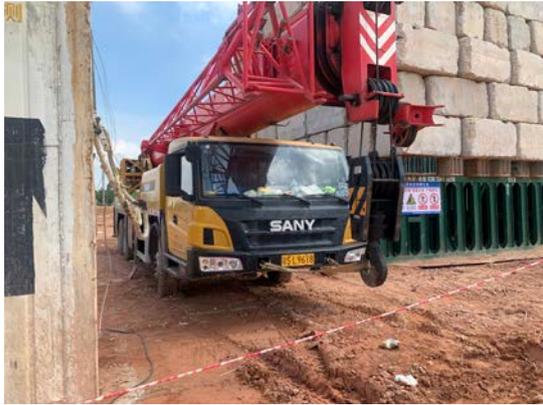
车牌号码：粤SL9618，车辆类型：重型非载货专项作业，所有人：东莞市兆丰装卸搬运服务有限公司，品牌型号：三一牌SYM5314JQZISTC25，总质量：31300KG。外廓尺寸：12900\*2550\*3590MM，使用性质：非营运，注册日期：2020年11月6日，检验有效期至2021年11月。

(图 3 涉事吊车)

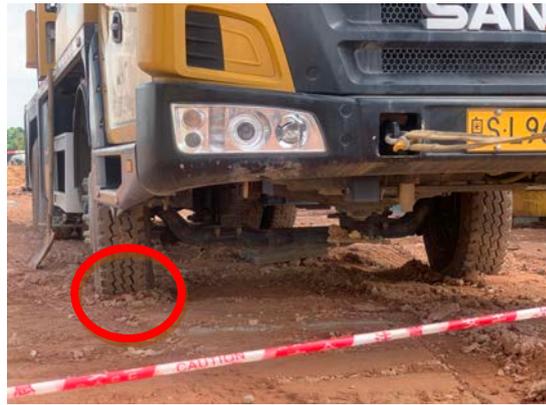
约 9 时 30 分, 周良龙驾驶吊车停车后 (未熄火), 随后下车查看位置 (此时, 周好才和周英华在吊车的后方位置), 觉得位置有偏差需调整, 于是重新上车打算将吊车向前开远一点, 开动吊车前, 周良龙通过后视镜能看见后方的周好才, 但没有看见周英华, 开动吊车刚往前走, 周良龙感觉行车有阻力以及听见有声响, 于是立即停车下车查看, 看见吊车的右前轮碾压过周英华的头部, 安全帽也压烂, 周英华脸朝下趴在地上, 双手向前伸直, 双腿向后伸直, 身体不能动弹。周良龙立即打电话给公司老板蒋园兆说明情况, 以及打电话给周小忠 (周良龙的好友, 不属于本次事故涉事单位的员工)。周小忠到达现场后, 两人合力将周英华抬上周小忠私家车送往万江康怡医院

(图 4 涉事吊车右前轮碾压周英华头部的位置)

1. 周良龙驾驶吊车调整位置，启动车辆前，未检查车辆周边安全情况，未与周英华、周好才进行沟通，未能及时发现周英华在吊车底下铺垫胶板，在未确定行车安全的情况下，开动车辆向前走，导致吊车的右前轮碾压周英华的头部并致其死亡。

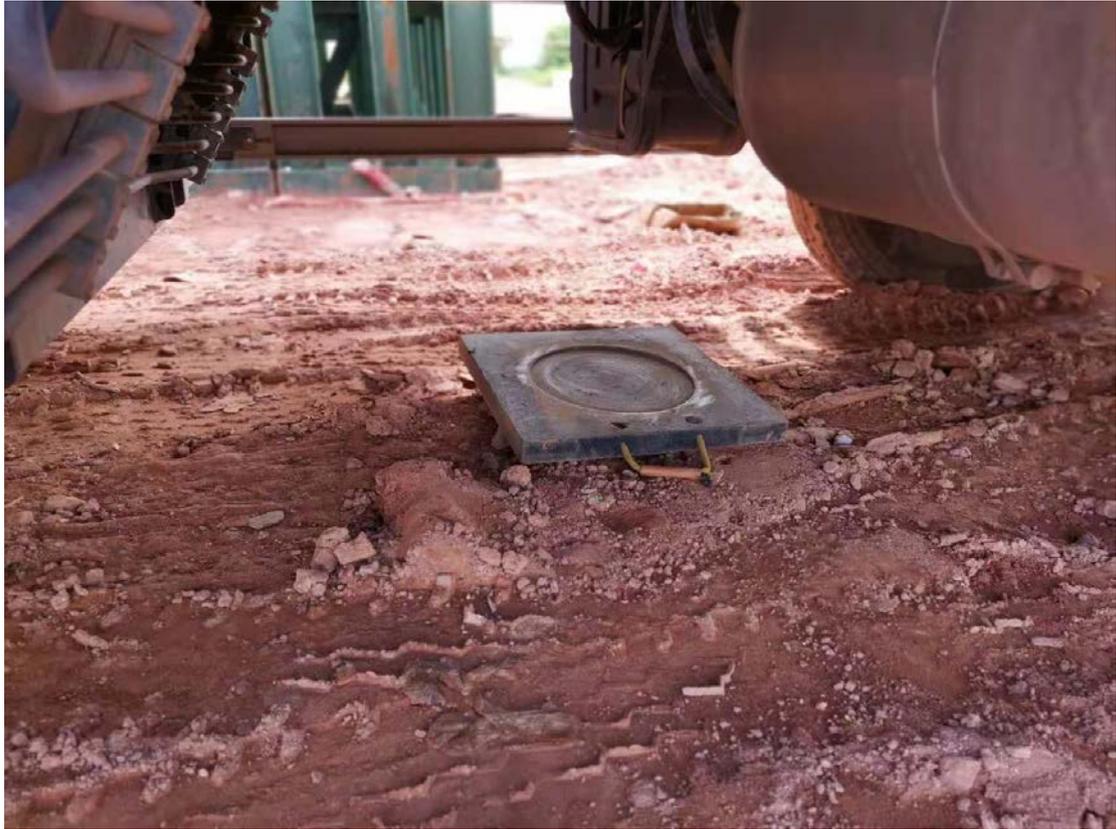
4. 周英华认为吊车已停好，于是走到吊车底部为固定支腿铺垫胶板。

(图5 周英华走到吊车底部为固定支腿铺垫的胶板)

2. 周英华安全意识淡薄，忽视作业安全，在吊车未完全停稳前，违规走到吊车底部为固定支腿铺垫胶板。

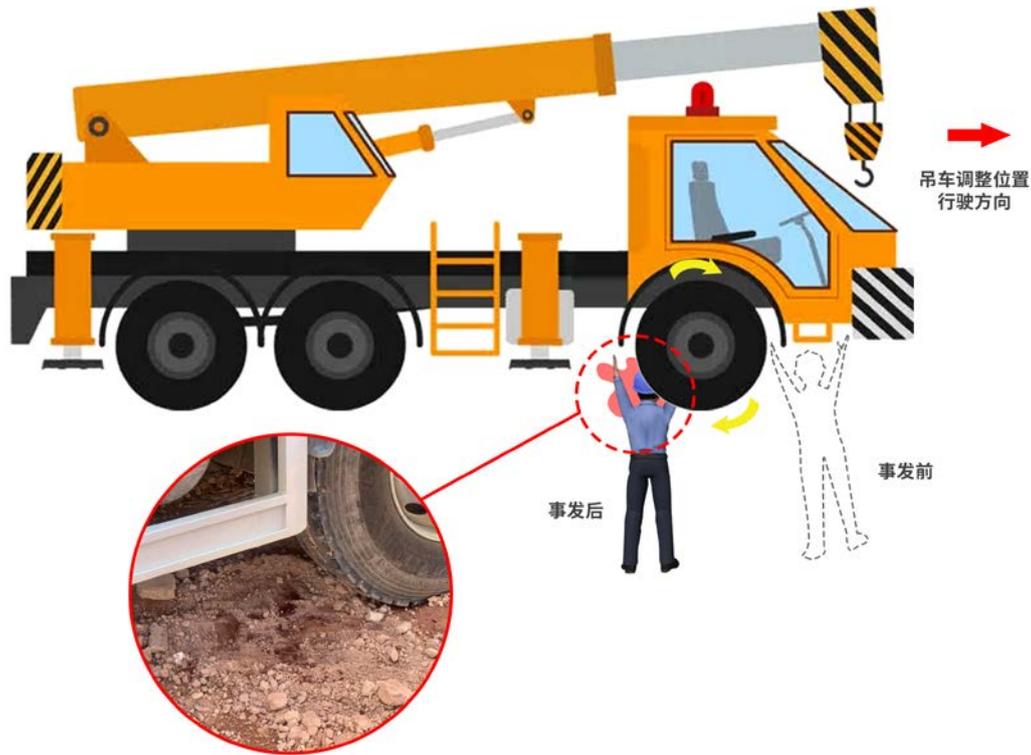
5. 周良龙驾驶吊车刚往前走，吊车的右前轮刚好碾压正在吊车底部铺垫胶板的周英华的头，此时周好才处于吊车左后方，因存在视线死角盲区，无法看见此过程，也无法及时进行警示或制止。

(图6 事故现场图)
