# 道滘镇 2023 年“3·19”一般机械伤害事故 调查报告

道滘镇 2023 年“3·19”一般机械伤害事故调查组  
2023 年 3 月

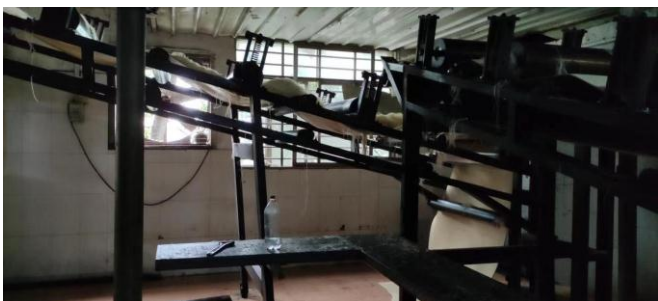
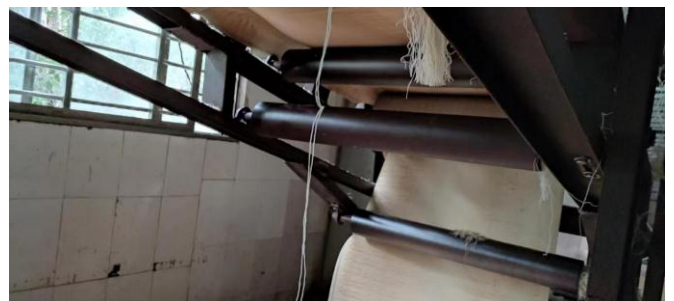
事发设备为米粉“压丝”生产线使用的带式输送机，其参数具体如下：

整机长：9400cm；外架宽：134cm；安装倾角：13°；电机：4KW 宽频三相异步电动机；减速机：圆柱齿轮减速机；输送带：宽 101.5cm, 厚度：1cm，材质：PU；输送带传送滚筒、尾部改向滚筒：直径 24cm；输送带上置辊筒：直径 24cm；输送带托辊：直径 13cm，有 6 对托辊成上下布置，间距约：12.8—14.5cm 之间，事发伤人两个托辊间距为 12.8cm。

（左图 1、右图 2：涉事带式输送机）

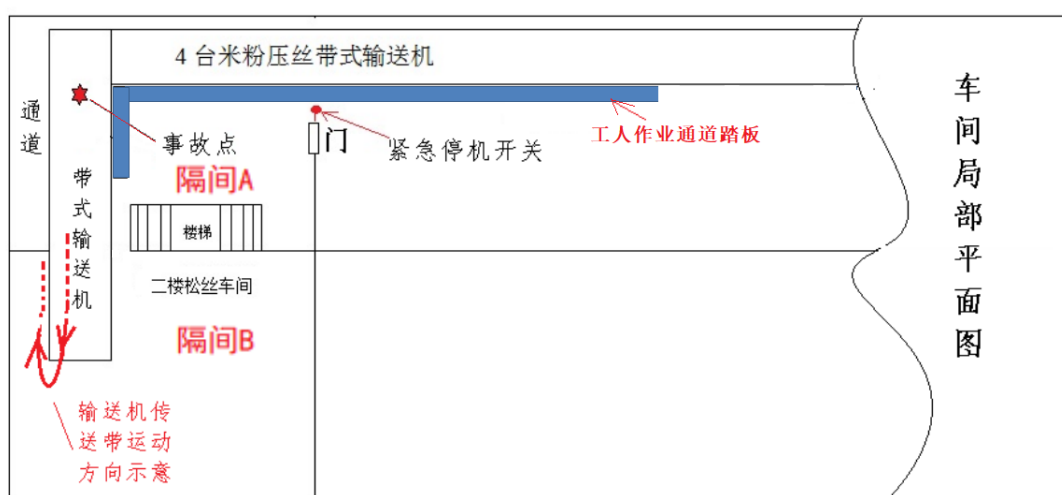
(图 3：车间局部平面示意图)

米粉“压丝”生产线由 5 台独立运转的带式输送机拼接而成，前端 4 台和末端 1 台带式输送机，成“L”形布置(见图 3)，输送带运行速度约 0.5 米/秒。事故发生在末端带式输送机（以下简称“涉事带式输送机”）底部第二组托辊处(见图 4)。

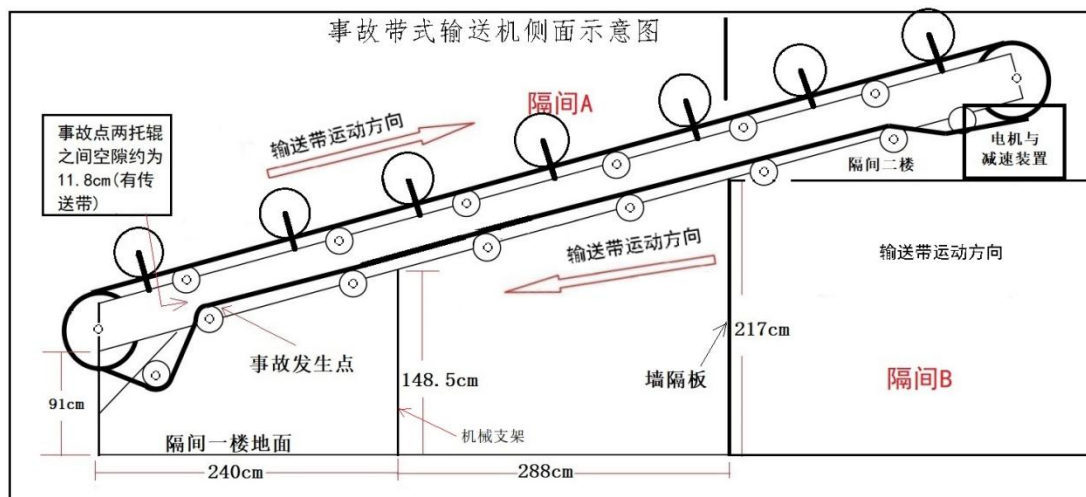
(图 4：涉事带式输送机侧面示意图)

涉事带式输送机以  $13^{\circ}$  倾角从一楼的“隔间 A”伸至旁边二楼的“隔间 B”。在“隔间 A”，涉事带式输送机与地面形成的夹角被其支架分为前后两个的梯形空间。涉事带式输送机两侧支架与底部未设防护栏。工人可从涉事带式输送机底部较大的那个梯形空间通过（最高点 215cm，最底点 148.5cm）至靠墙边通道。涉事带式输送机内侧与“隔间 A”墙壁形成的通道宽约 76cm。从通道可至尾部，其侧边支架未设防护栏，其底下的梯形空间（其最高处为 148.5cm 最低点 91cm，地面长约 240cm，成人可从通道弯腰进入。

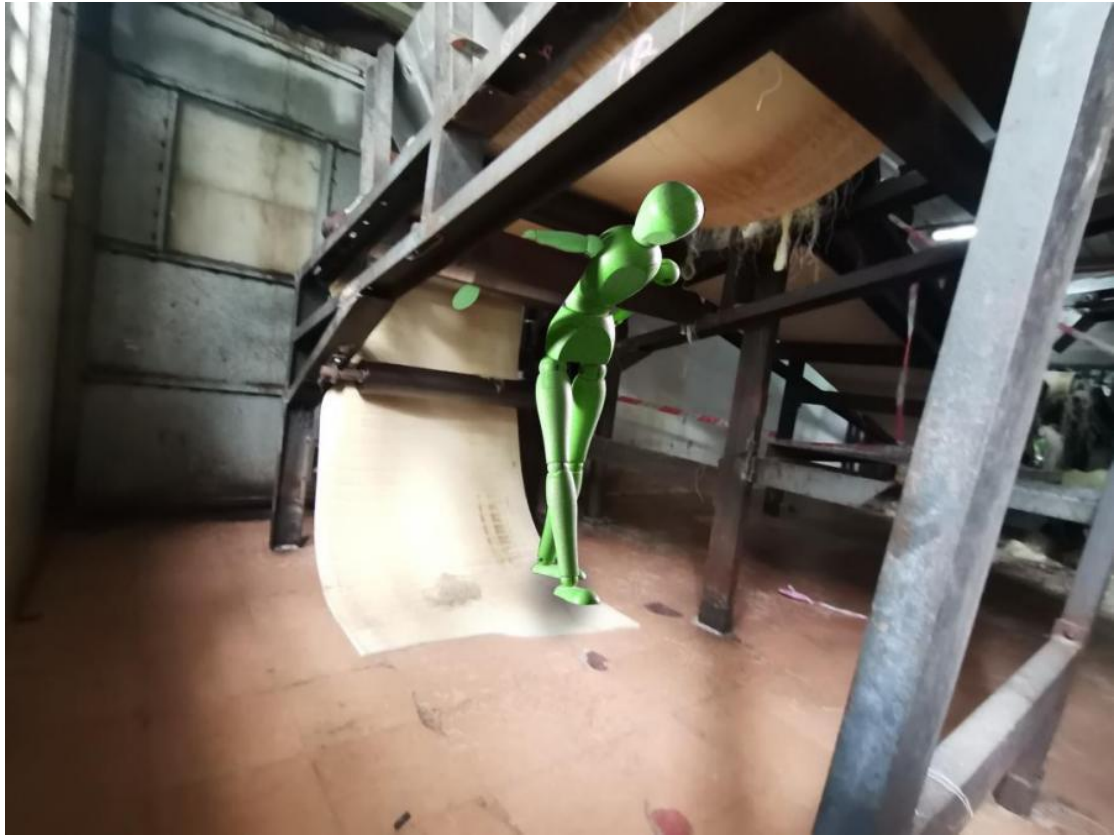
（图 5：模拟事故现场图）

黄明在涉事带式输送机与墙壁之间的通道清理黏在输送带托辊旁边的米粉丝时，一只手不慎置于运动中的输送带与托辊的夹角中，被输送带紧紧压在下面的托辊并卷入两个托辊之间的空隙（约 11.8cm）。黄明在背对（或侧对）托辊挣扎时，另一只手在支撑上面的输送带时，也被运动中的输送带卷入并压在下托辊卷入两个托辊之间，形成上身背靠托辊，两手向后横跨托辊之上的状态无法挣脱，最后导致黄明被输送带压住双臂向其背后斜下方持续拉扯受力致死。

1、黄明（死者）安全意识淡薄，忽视作业安全，在涉事带式输送机运转的过程中，冒险徒手清理黏在输送带托辊旁边的米粉丝，被运转的输送带卷入两个托辊之间，导致受压致死。

2、涉事带式输送机侧面未加装安全防护装置。
