道真自治县林达阳光新城建设项目“9·20” 较大塔式起重机坍塌事故调查报告

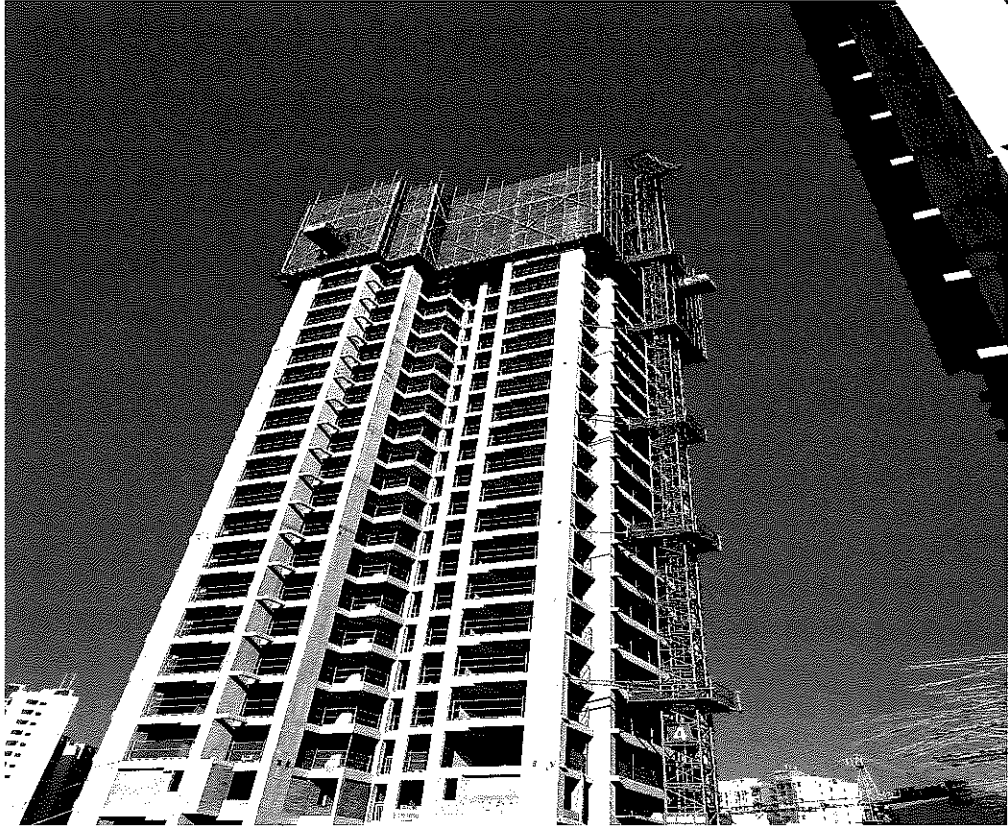
事故塔吊全貌

贵州年辉公司在道真自治县林达阳光新城开发项目共投入 8 台塔吊用于场内施工，其中 6 台在 8 号地块使用，2 台（包含 4 号塔吊）在 9 号地块使用。2021 年 6 月，8 号地块的 5 台塔吊拆卸后，其中 3 台运走，其中 2 台拆卸部件放到 9 号地块 4 号塔吊附近，4 号塔吊顶升作业中使用了这些零配件，导致 4 号塔吊标准节混用，标准节螺栓混用，塔吊附着框，附着杆混用，部分附着杆存在焊接加长现象。

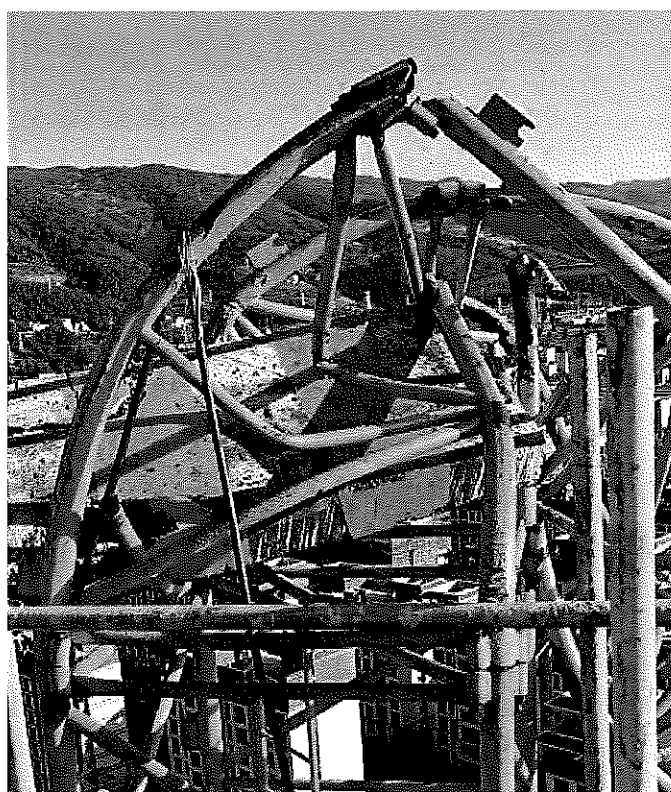
扭曲破坏的标准节情况

作业人员在顶升作业时未将油缸横梁放入标准节面对塔吊大臂的左面踏步的正确位置（踏步半圆座内），而是顶在踏步肩部，发生误操作。左面的失误，导致横梁右面放入标准节右面踏步半圆座的长度不足，顶升过程中横梁右面从半圆座内脱出，塔吊上部约 19 吨载荷失去油缸横梁支撑自由下落撞击标准节顶部，引发塔身剧烈晃动的同时拉断附着装置中混用且焊接不牢固的附着杆，附着杆的断裂导致附着丧失约束作用，塔身晃动并扭转，致使标准节扭曲破坏，塔吊最终垮塌。

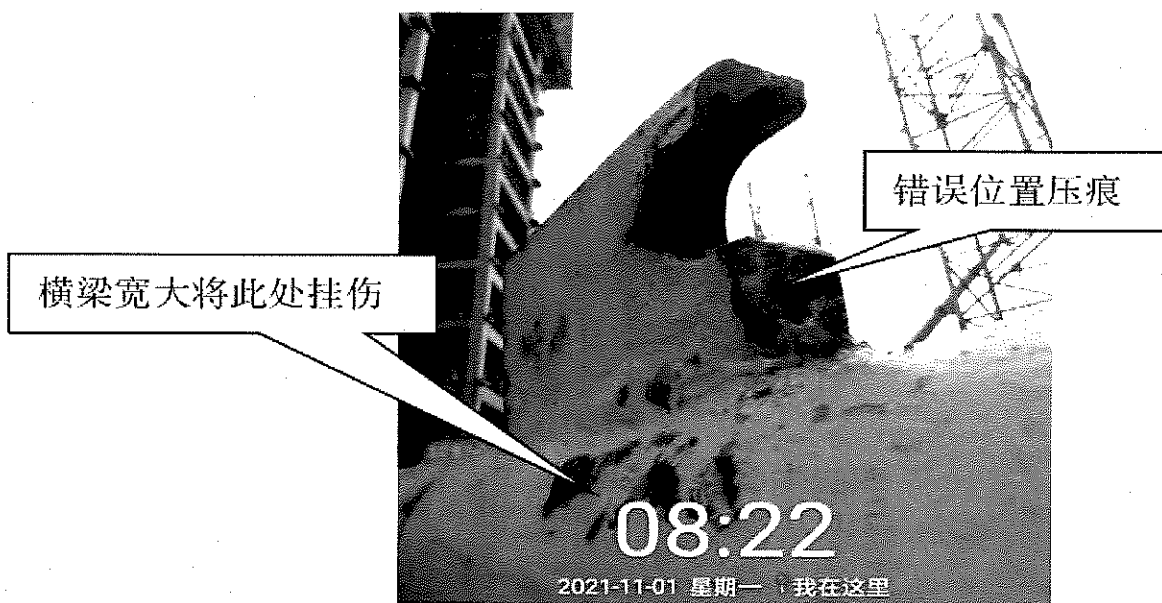
作业人员违反顶升作业程序，违反操作规程，作业操作失误，是此次事故发生的直接原因。

标准节左面踏步被横梁错误顶住肩部造成的伤痕
