# 道里新发哈尔滨中晟水泥制品有限公司 “8·15”一般机械伤害事故调查报告

2023年8月15日10时10分左右，哈尔滨市道里区新发镇先锋村的哈尔滨中晟水泥制品有限公司厂区内发生一起一般机械伤害事故，造成1名作业人员死亡。

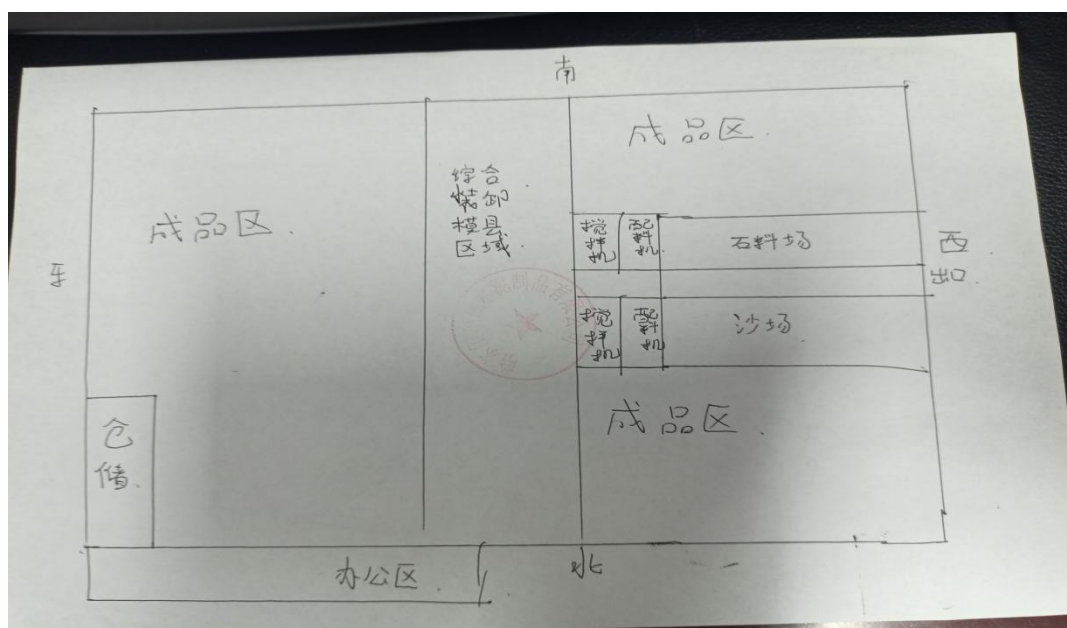
场地位于道里区机场路 11 公里处，场地面积 15000 平方米，场地东侧为成品区；中部区域为综合装卸模具；西侧区域，西南

角和西北角为成品区，西侧中间区域为石料厂和沙场，事故就发生在此区域搅拌机处。

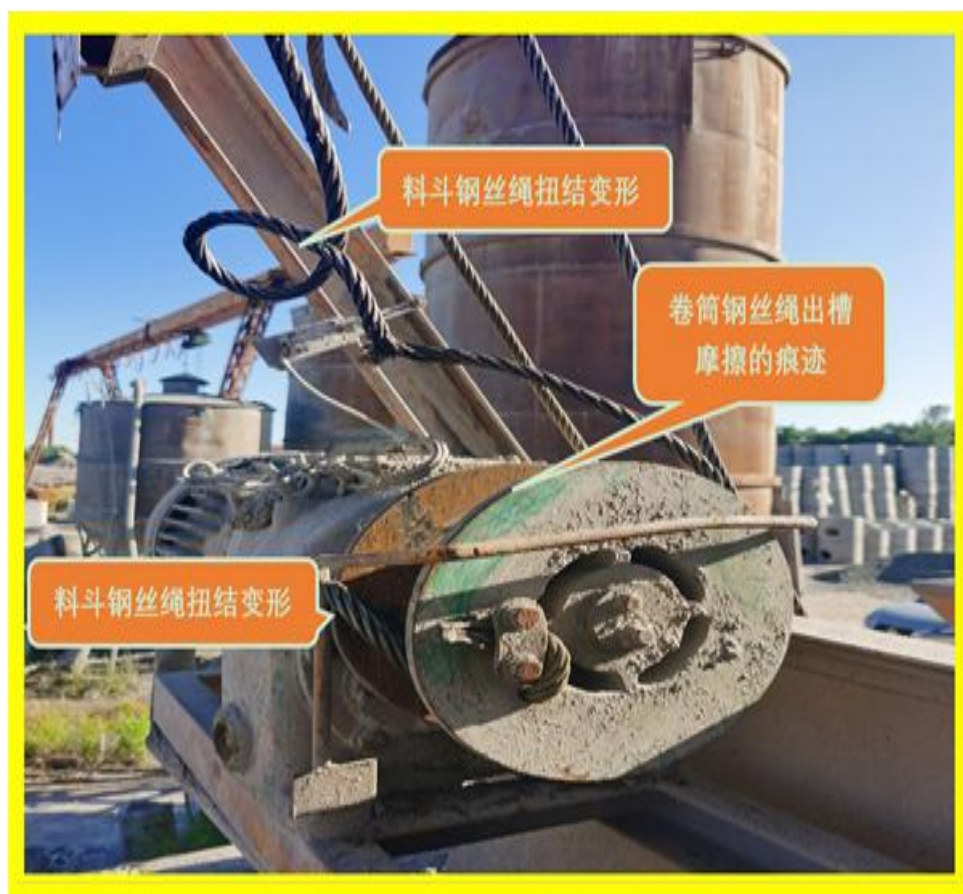
1. 经现场勘查：混凝土搅拌机钢丝绳卷筒，升降引料斗的钢丝绳部分位置出现扭结变形。

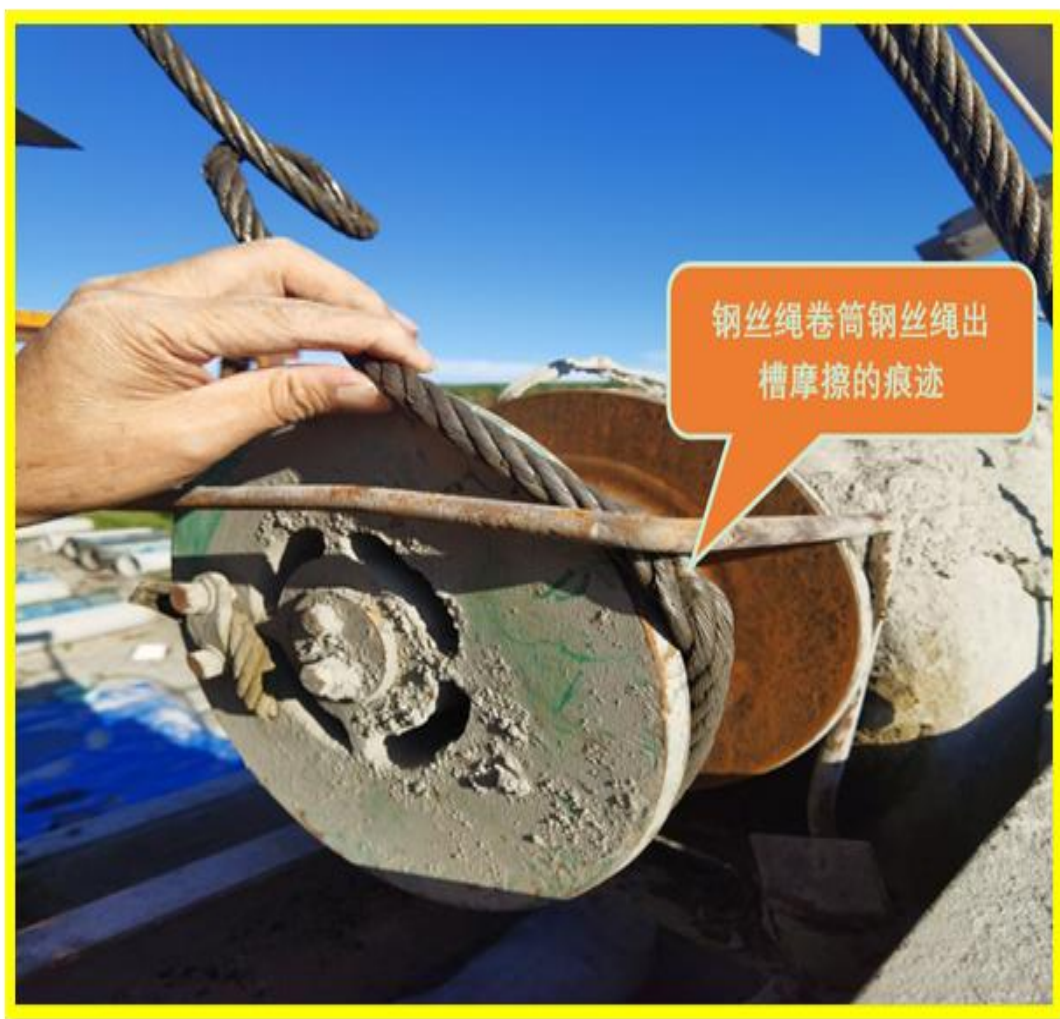
2. 经现场勘查：混凝土搅拌机钢丝绳卷筒，端部发现卷筒钢丝绳出槽摩擦的痕迹。

3. 经现场勘查：混凝土搅拌机钢丝绳卷筒钢丝绳出槽摩擦的痕迹。

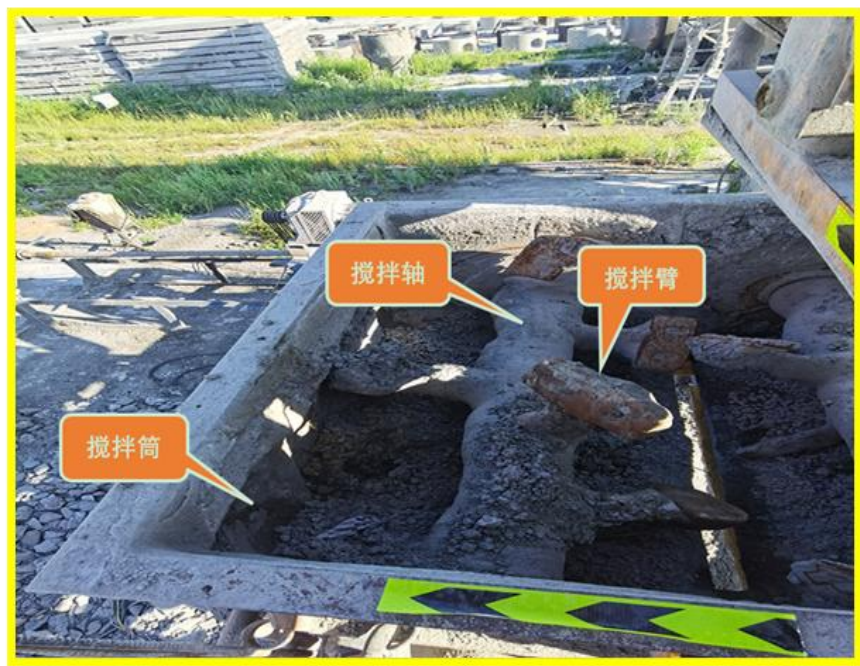
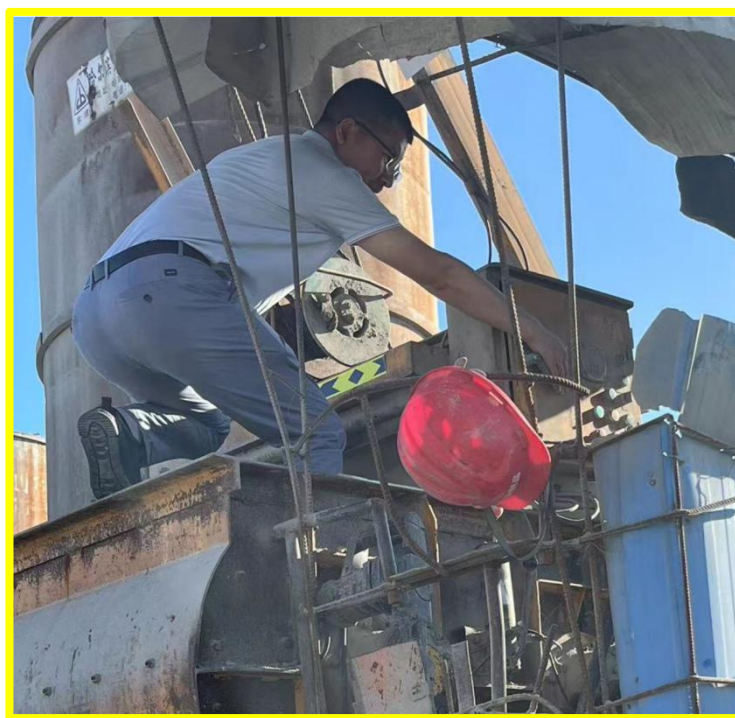
4. 经现场监控视频显示，刘庆利站在混凝土搅拌机搅拌筒内调整钢丝绳卷筒升降引料斗的钢丝绳。

经现场模拟：在调整钢丝绳卷筒升降引料斗的钢丝绳时，站在混凝土搅拌机搅拌筒内的搅拌轴、搅拌臂上能达到修理调整钢丝绳卷筒钢丝绳的高度和站立位的便利性。

5. 经现场勘查及模拟：混凝土搅拌机钢丝绳卷筒升降引料斗的钢丝绳端部出槽调整完毕后，刘庆利站在混凝土搅拌机搅拌筒内，欲将牵引料斗钢丝绳收紧，需启动料斗电动机带动钢丝绳卷

筒转动，而混凝土搅拌机电源控制箱安装在混凝土搅拌机的侧面，且搅拌桶启动按钮与料斗提升（下降）的启动按钮近邻，故在启动料斗电动机的按钮时，误将搅拌桶按钮进行了启动。

哈尔滨中晟水泥制品有限公司要深刻汲取事故教训。按照相关法律法规建立健全各项规章制度，完善全员安全生产责任制。加强公司各项规章制度的落实，确保落实到底，落实到具体作业人员。主要负责人须按照国家法律法规规定组织并参与本单位安全生产教育和培训，并如实记录安全生产教育和培训情况。加强对生产场所的安全巡查力度。
