# 道里新发哈尔滨市道里区隆居新型建筑材料厂 “5·30”一般机械伤害事故调查报告

2023年5月30日16时10分左右，哈尔滨市道里区隆居新型建筑材料厂发生一起一般机械伤害事故，造成1名作业人员死亡，直接经济损失约81.17万元。

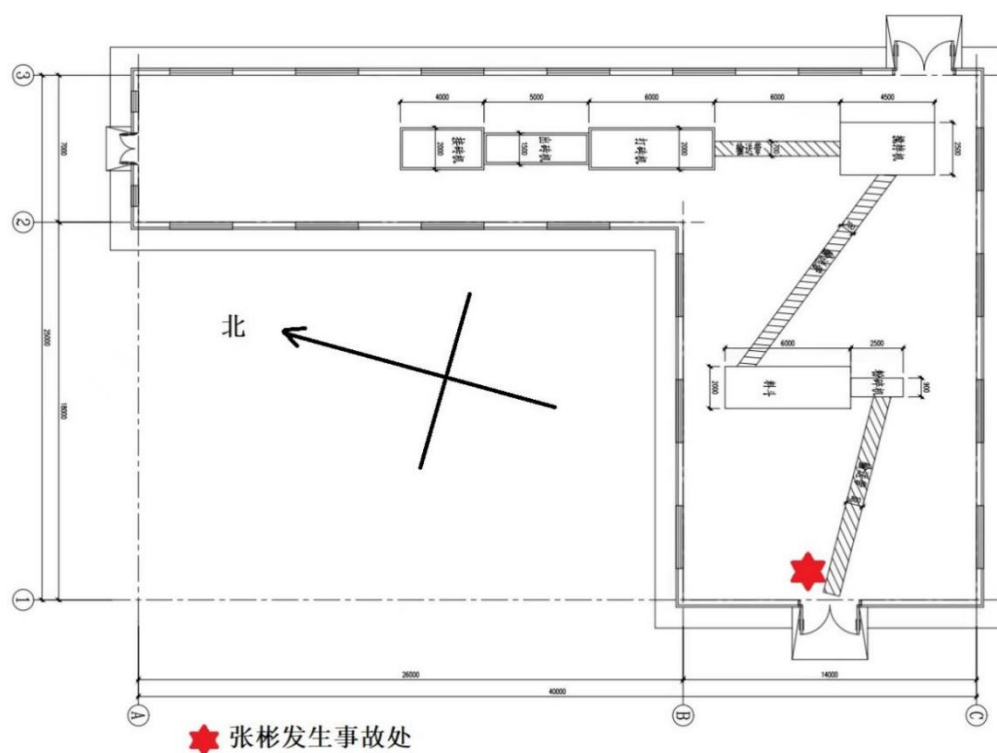
隆居建材厂位于道里区四方台大道 420 号,事故发生在院内车间后台上料输送带位置,死者张彬被输送带牵引进皮带下,滚轮上方。对周围建筑结构和周边环境未造成破坏,无发生次生灾害的可能。

普工张彬，违反相关操作规程，在未停止输送机的情况下清理输送带滚轮<sup>[2]</sup>，左手被卷入传送带致使胸部被挤压，肋骨骨折使肺部损伤。

2. 隆居建材厂制砖车间内带式输送机未按照《带式输送机安全规范》（GB 14784-2013）采取相关安全防护措施。（易挤夹部位没有设置防护装置；带式输送机人行道侧未设拉绳保护装置；输送带未设跑偏检测装置，仅靠人工调整；从动轮中心轴超出输送机架体，导致意外发生时，易对人身造成伤害。）

1. 哈尔滨市道里区隆居新型建筑材料厂应立即停止生产,深刻吸取此次事故教训,聘请相关专家或机构,对车间内机械设备存在的安全隐患进行排查治理。并“举一反三”将隐患排查治理工作扩展到整个厂区。
