遵化市玉兴矿业有限公司“8·6” 瞒报一般透水事故调查报告

2021年8月6日18时15分左右，遵化市玉兴矿业有限公司玉兴铁矿斜坡道发生一起透水事故，造成斜坡道+80m水平水仓北巷工作面作业的2名凿岩工死亡，直接经济损失约350万元。事故发生后，事故单位未向政府及有关部门报告，后经查证属实。

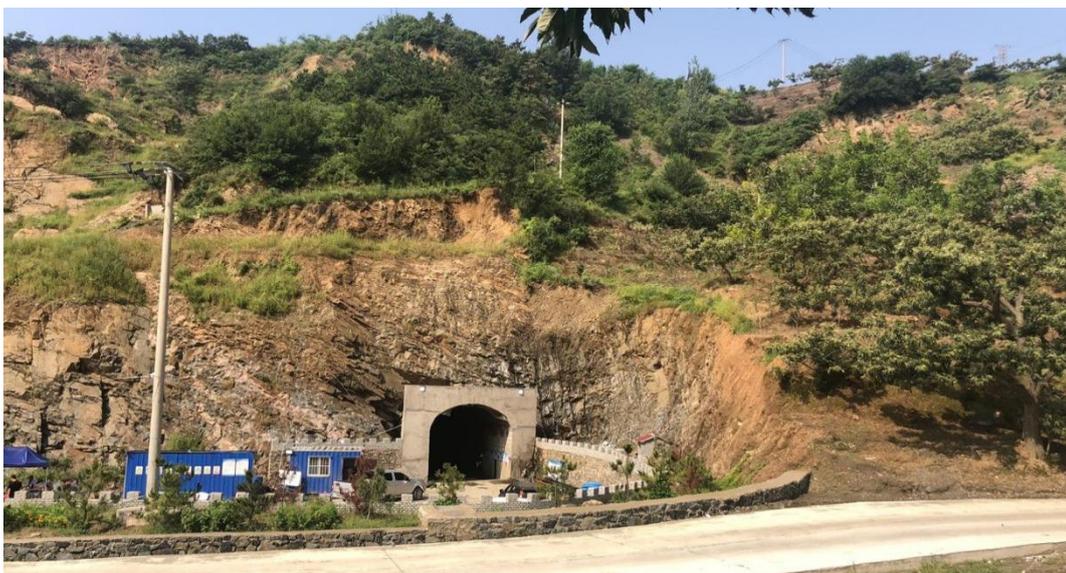
图1 玉兴铁矿回风斜坡道硐口

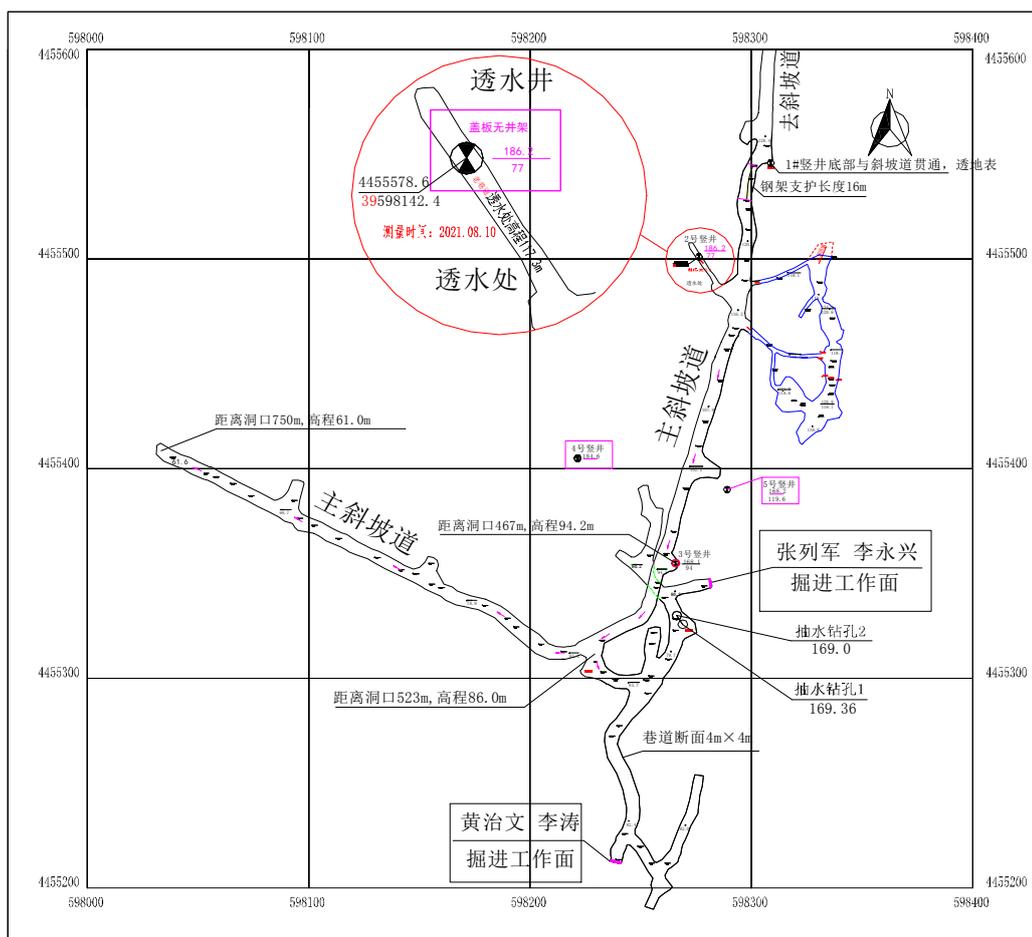
2021 年 8 月 6 日下午，君明矿业公司项目部安排两个班在玉兴铁矿井下斜坡道进行凿岩作业，因用于井下供风的空压机只能满足一班 2 人同时凿岩的供风要求，故两个班实行错开时段凿岩作业。其中凿岩工黄治文、李涛在井下斜坡道+80m 水平（距斜坡道硐口 523m）水仓南侧 90m 处进行凿岩作业，工作时间为 14 时至 16 时；凿岩工李永兴、张列军在井下斜坡道+80m 水平水仓北侧 100m 处进行凿岩作业（见图 2），工作时间为 15 时 30 分至 17 时 30 分。15 时 50 分左右，黄治文、李涛完成井下凿岩工作，从作业面出来返回地面途中，看到李永兴、张列军的红色摩托车停放在+80m 水平水仓南侧变电器位置，当时李永兴、张列军已经在水仓北侧工作面进行凿岩作业。18 时 15 分左右，距斜坡道硐口约 330m 处（标高+117.3m），在施工中揭露的废

弃井巷（2#竖井）位置突然发生透水，喷射出的水柱高达2m左右（见图3），半小时涌水量达到23000m³左右，导致正在作业的李永兴、张列军2人被困井下。

图2 揭露透水井分布及凿岩工作面分布位置

严格按照安全设施设计施工，将斜坡道向南侧下延，揭露了斜坡道330m（+103.2m）处废弃井巷（2#竖井），违反了《金属非金属矿山安全规程》（GB16423—2006）第6.1.6.5条²的规定，对揭露的废弃井巷（2#竖井）未采取封闭、隔离、充填等安全措施，且与揭露的井巷连通的老采空区内的积水压力增大，超出揭露的竖井下面尾砂淤积体的承受能力，导致积水从老采空区内通过竖井突然涌入斜坡道。

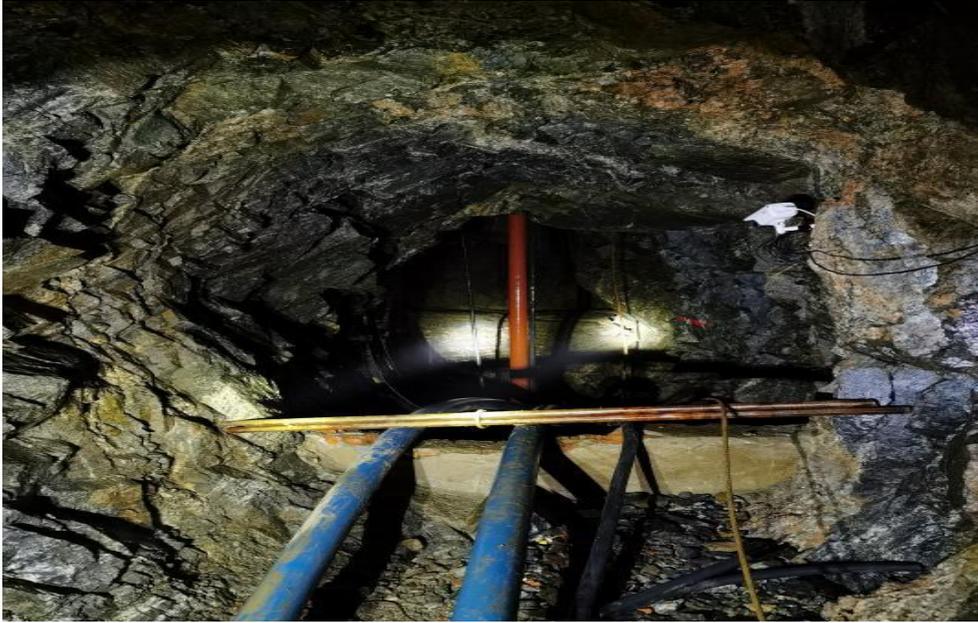
图3 透水时冲刷高度范围现场勘测
